# NAF Bruktbiltest

**Testdato**  
16.01.2026

| Bilmerke | BMW | Motorstørrelse | 1995 cm <sup>3</sup> |
| Modell | 318d | Motoreffekt | 100 kW |

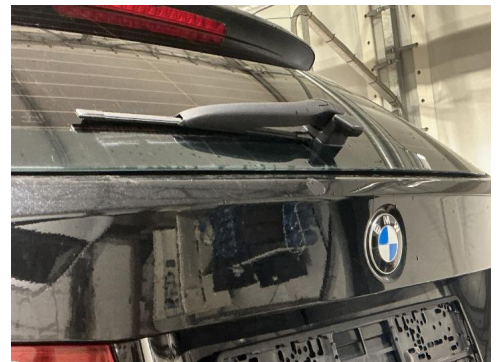
24. Bakluke

| Ref.Id | Repareres | Resultat | Beskrivelse |
|---|---|---|---|
| 86.15 | | Lakkslipp/flassing | Venstre forskjerm, Høyre forskjerm, Bakluke |

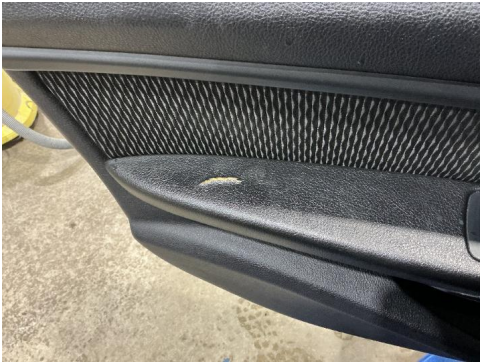
25. Dørtrekk

| Ref.Id | Repareres | Resultat | Beskrivelse |
|---|---|---|---|
| 96.1 | Dørtrekk | Hull/rift/flenge i dørtrekk: | Venstre fordør |

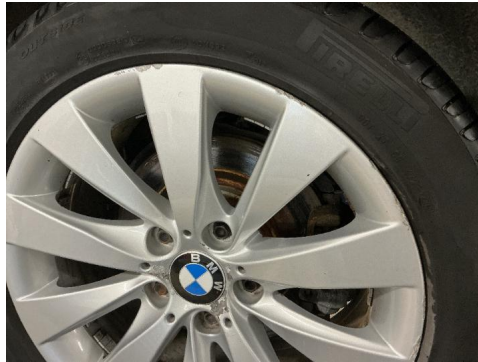
**R** 26. Felg

| Ref.Id | Repareres | Resultat | Beskrivelse |
|---|---|---|---|
| 66.8 | Felg | Vesentlig ripe / hakk: | 1 felg |

| Ref.Id | Opplysning | Resultat | Beskrivelse |
|---|---|---|---|
| 66.10 | Felg | Ripe/slitasje på felg | 1 felg |

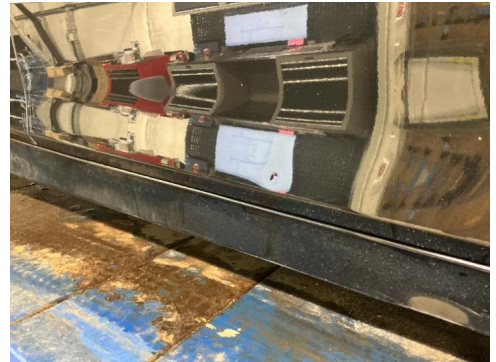
**R** 27. Høyre fordør

| Ref.Id | Repareres | Resultat | Beskrivelse |
|---|---|---|---|
| 86.5 | | Bulk (er): | Høyre fordør, Venstre bakdør, Høyre bakdør |

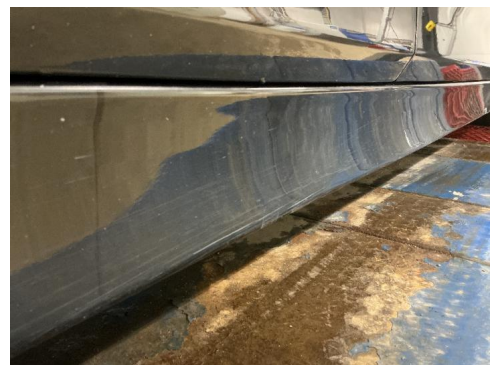
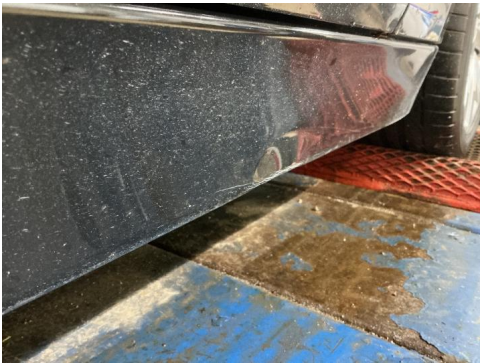
**R** 30. Høyre kanal

| Ref.Id | Repareres | Resultat | Beskrivelse |
|---|---|---|---|
| 86.1 | Lakk / karosseri utvendig | Skadet: | Støtfanger foran, Støtfanger bak, Høyre sidekanal |
| 86.2 | | Lakkriper: | Støtfanger foran, Høyre sidekanal |

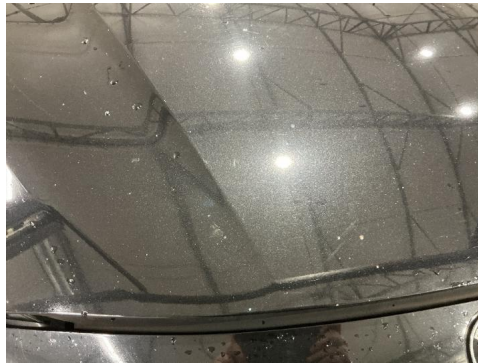
**R** 32. Panser

| Ref.Id | Repareres | Resultat | Beskrivelse |
|---|---|---|---|
| 86.13 | | Steinsprut/lakksår | Panser, Venstre fordør, Støtfanger foran |
