**TOYOTA PROACE FORHJULSDRIFT**
**TESTDATO: 06.02.2026**
**KODE: 1941756**

**EC31694**

NBF Tilstandsrapport er utarbeidet av Norges Bilbransjeforbund og Forbrukerrådet.

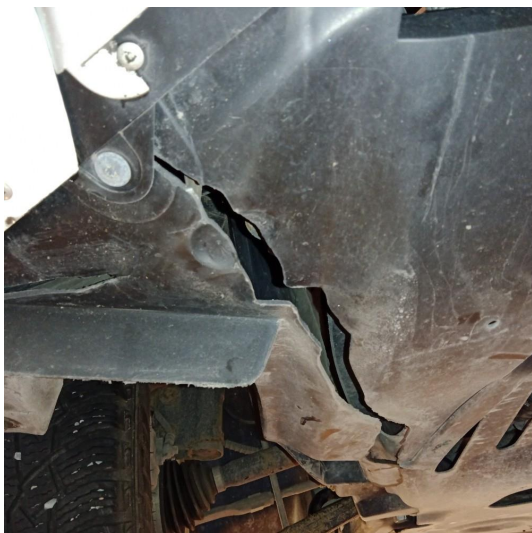
| Punkt | Beskrivelse | Plassering |
|---|---|---|
| 1.1 Under bil | beskyttelsesplate skadet/mangler. VURDERES VED SALG. | |

1.1 Beskyttelsesplate skadet/mangler. VURDERES VED SALG.

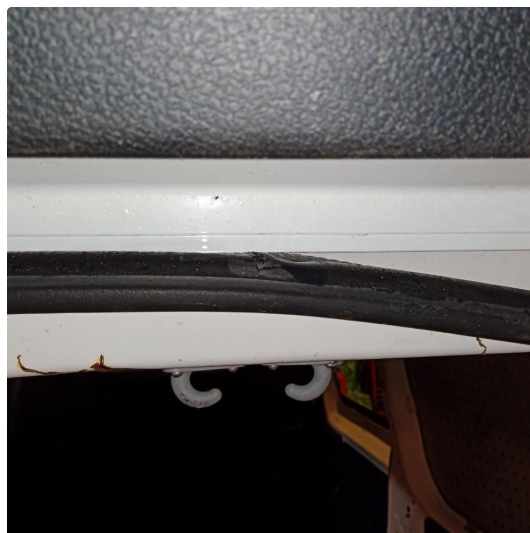
| Punkt | Beskrivelse | Plassering |
|---|---|---|
| 1.2 Dører | løse/skadede lister. VURDERES VED SALG. | |

1.2 Løse/skadede lister. VURDERES VED SALG.

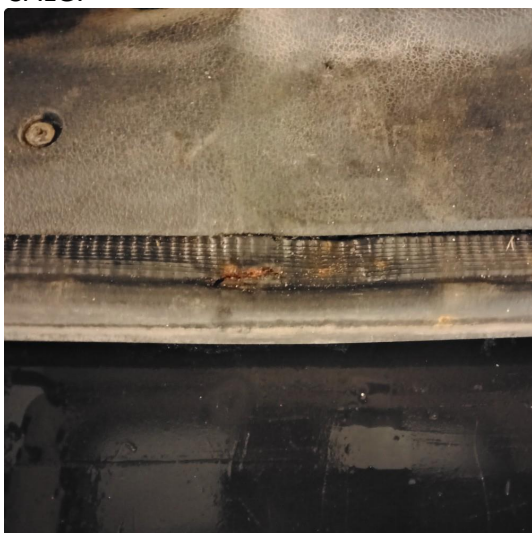
1.2 Løse/skadede lister. VURDERES VED SALG.

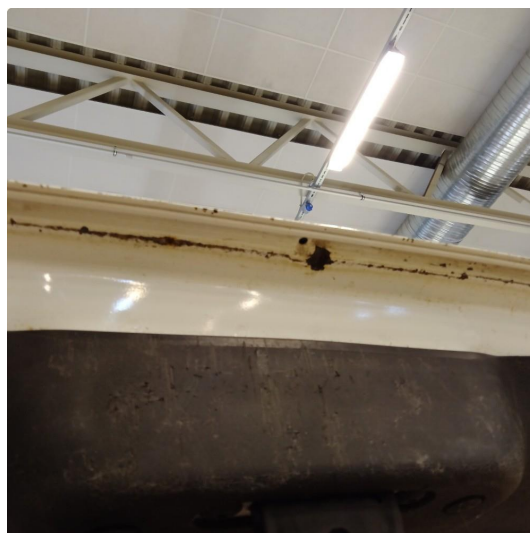
| Punkt | Beskrivelse | Plassering |
|---|---|---|
| 1.3 Dører | rust/korrosjon. "OVERFLATERUST", BØR GJØRES NOE MED I FREMTIDEN. | |

1.3 Rust/korrosjon. "OVERFLATERUST", BØR GJØRES NOE MED I FREMTIDEN.

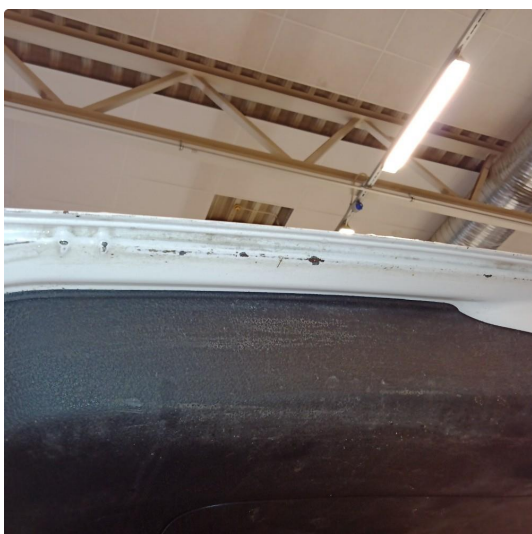
1.3 Rust/korrosjon. "OVERFLATERUST", BØR GJØRES NOE MED I FREMTIDEN.

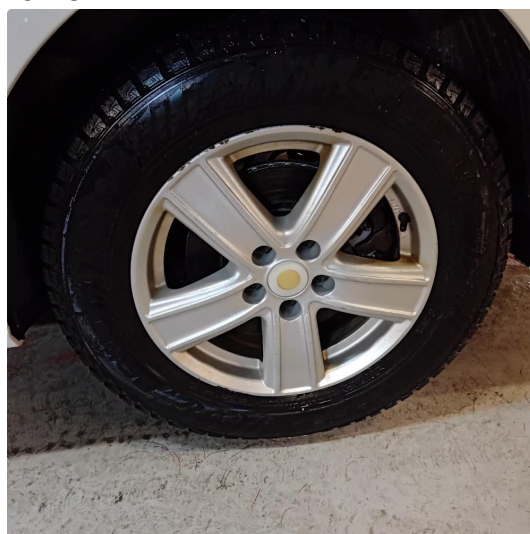
| Punkt | Beskrivelse | Plassering |
|---|---|---|
| 1.4 Dekk/Felger | kantkjørt felg. MINDRE KOSMETISKE ANMERKNINGER. | høyre foran - begge bak |

1.4 Kantkjørt felg. MINDRE KOSMETISKE ANMERKNINGER.

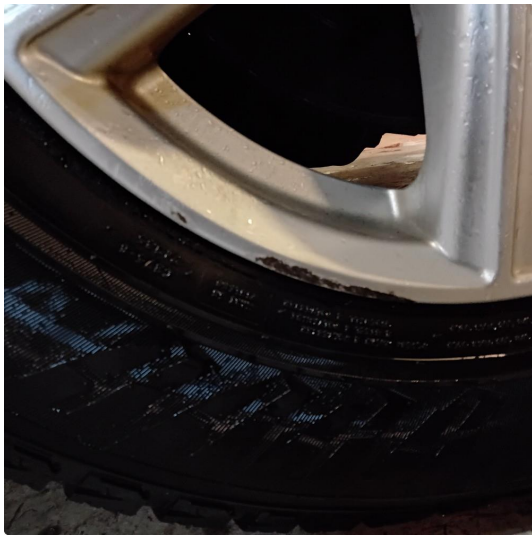
1.4 Kantkjørt felg. MINDRE KOSMETISKE ANMERKNINGER.

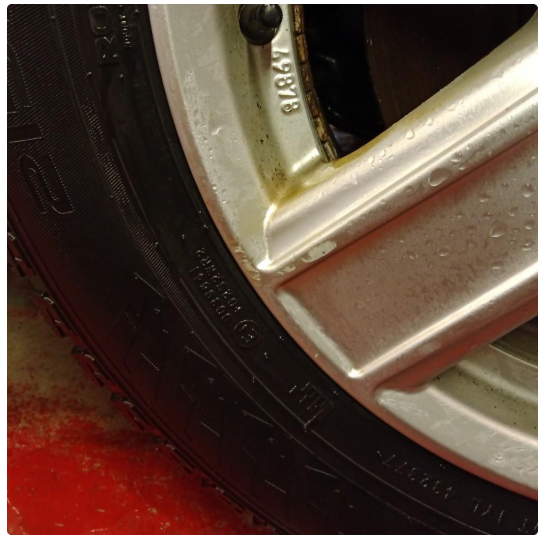
1.4 Kantkjørt felg. MINDRE KOSMETISKE ANMERKNINGER.

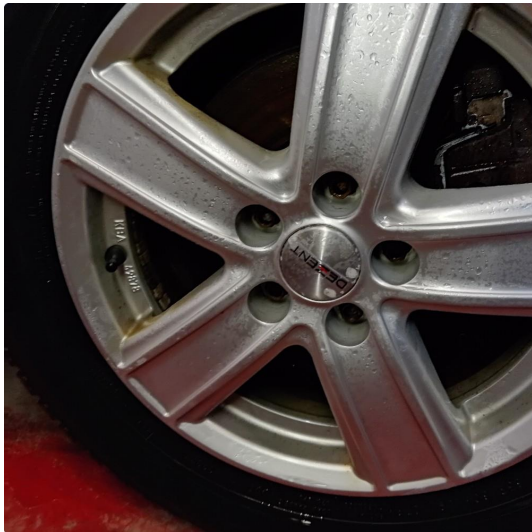
1.4 Kantkjørt felg. MINDRE KOSMETISKE ANMERKNINGER.

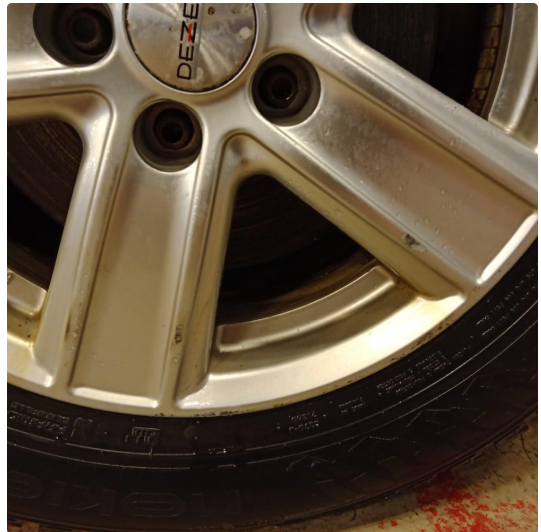
1.4 Kantkjørt felg. MINDRE KOSMETISKE ANMERKNINGER.

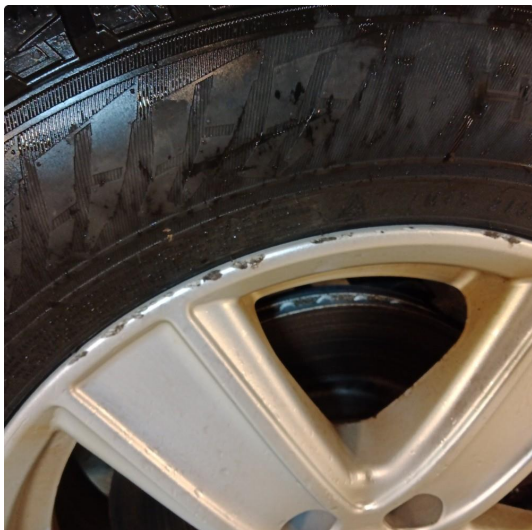
1.4 Kantkjørt felg. MINDRE KOSMETISKE ANMERKNINGER.

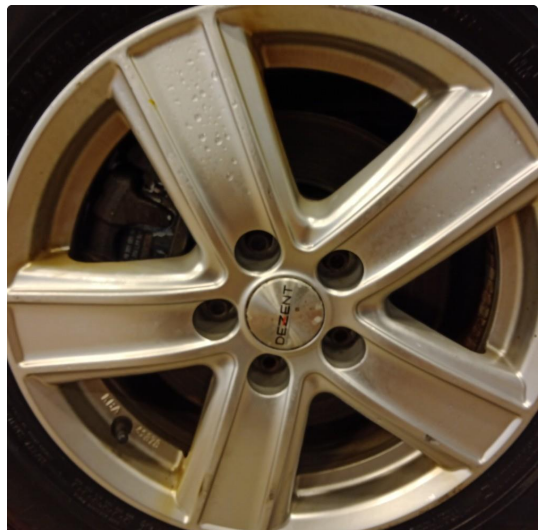
1.4 Kantkjørt felg. MINDRE KOSMETISKE ANMERKNINGER.

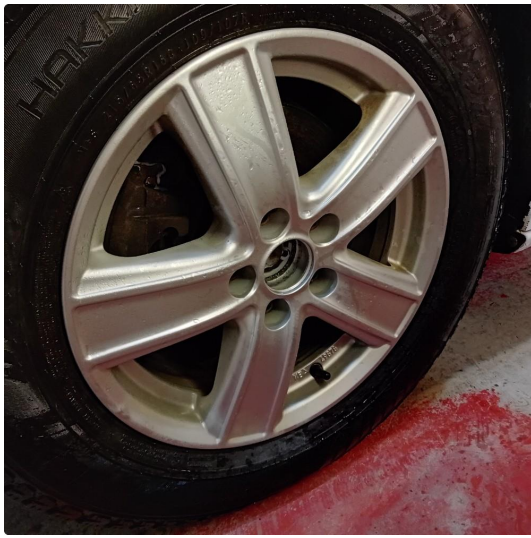
| Punkt | Beskrivelse | Plassering |
|---|---|---|
| 1.5 Dekk/Felger | navkopp mangler. NY MONTERES. | venstre foran |

1.5 Navkopp mangler. NY MONTERES.

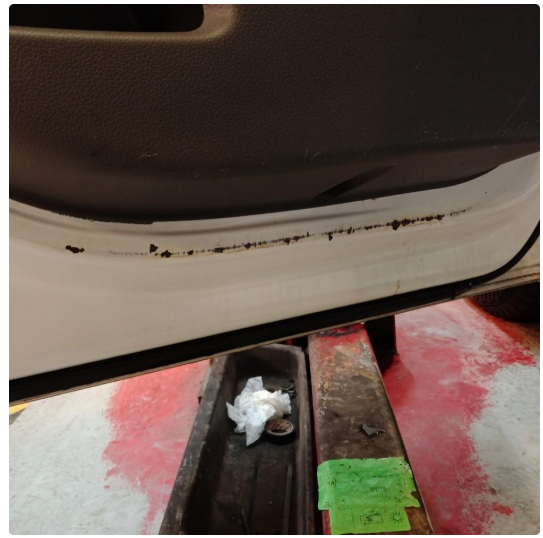
| Punkt | Beskrivelse | Plassering |
|---|---|---|
| 1.6 Døråpning | slitt innsteg | |

1.6 Slitt innsteg

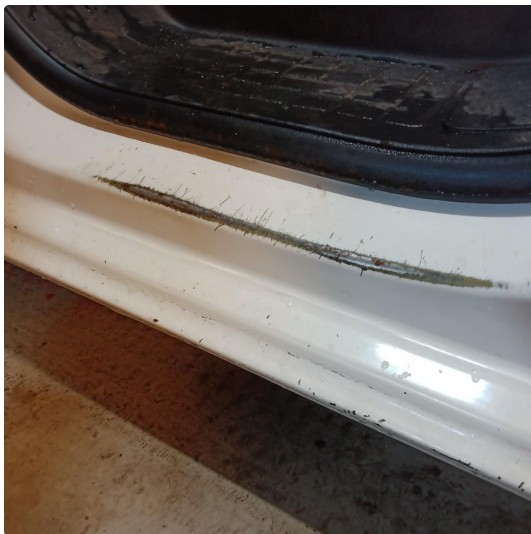
1.6 Slitt innsteg

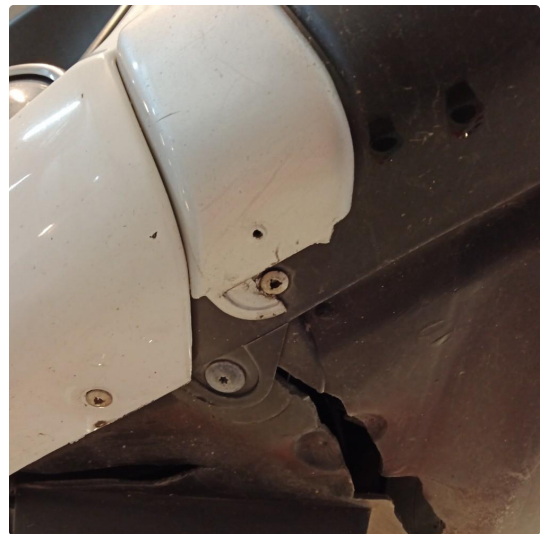
| Punkt | Beskrivelse | Plassering |
|---|---|---|
| 1.7 Støtfanger | skade. MINDRE KOSMETISK ANMERKNING. | |

1.7 Skade. MINDRE KOSMETISK ANMERKNING.

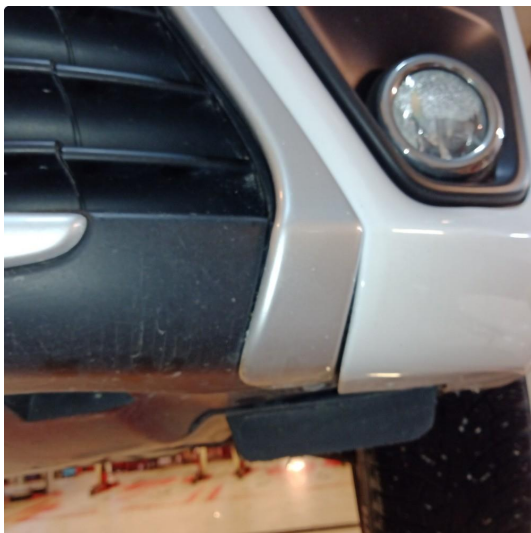
1.7 Skade. MINDRE KOSMETISK ANMERKNING.

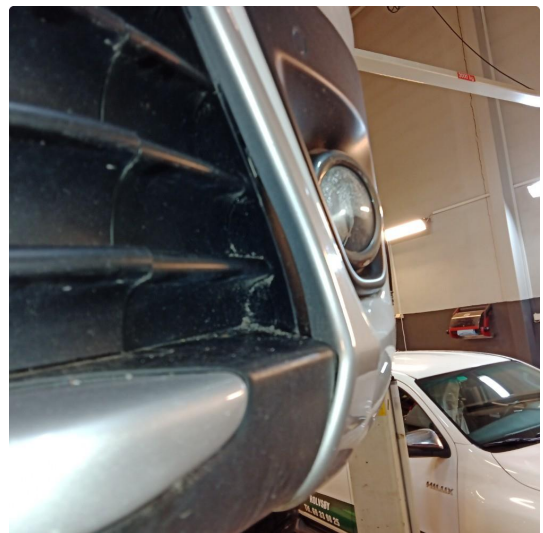
1.7 Skade. MINDRE KOSMETISK ANMERKNING.

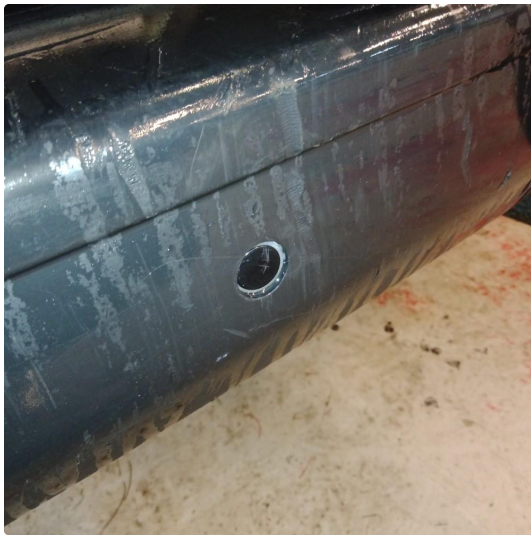
| Punkt | Beskrivelse | Plassering |
|---|---|---|
| 1.8 Støtfanger | ripe(r). NOEN MINDRE MERKER, NOEN MERKER UTBEDRET MED LAKKSTIFT. | |

1.8 Ripe(r). NOEN MINDRE MERKER, NOEN MERKER UTBEDRET MED LAKKSTIFT.

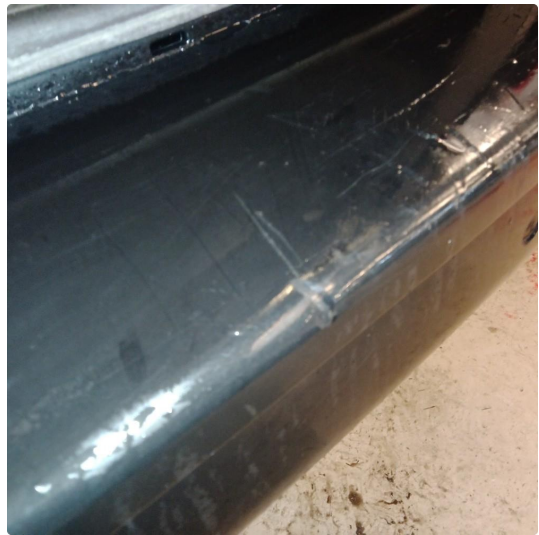
1.8 Ripe(r). NOEN MINDRE MERKER, NOEN MERKER UTBEDRET MED LAKKSTIFT.

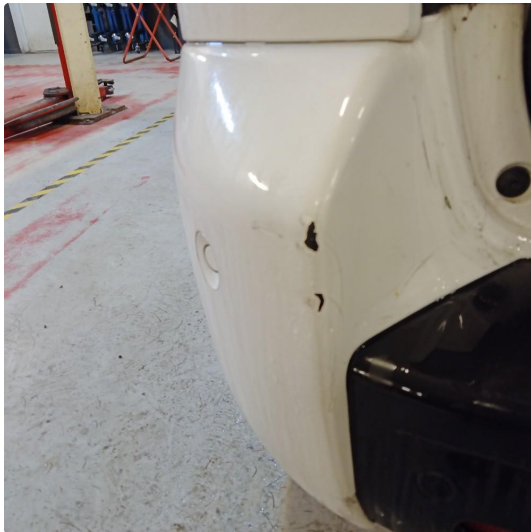
1.8 Ripe(r). NOEN MINDRE MERKER, NOEN MERKER UTBEDRET MED LAKKSTIFT.

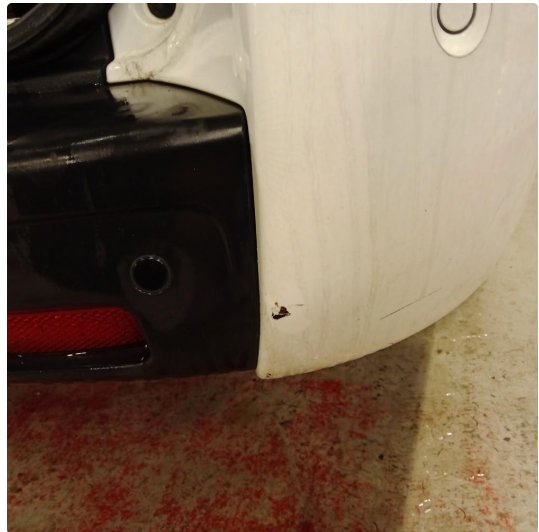
1.8 Ripe(r). NOEN MINDRE MERKER, NOEN MERKER UTBEDRET MED LAKKSTIFT.

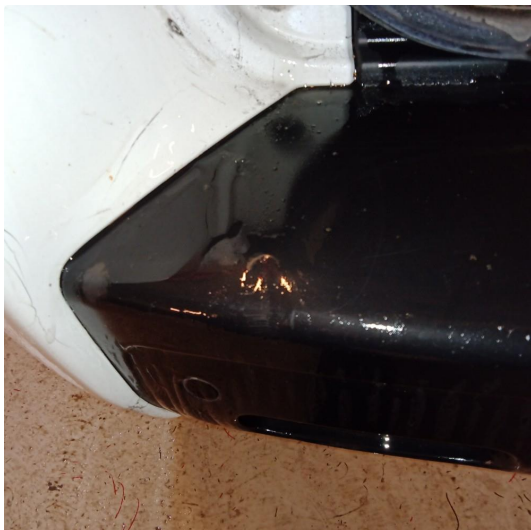
1.8 Ripe(r). NOEN MINDRE MERKER, NOEN MERKER UTBEDRET MED LAKKSTIFT.

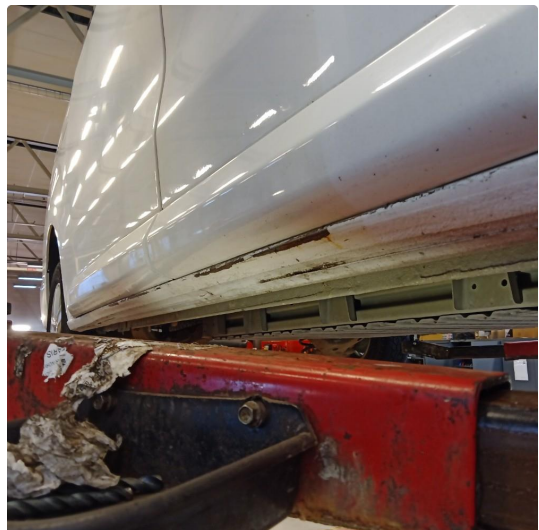
| Punkt | Beskrivelse | Plassering |
|---|---|---|
| 1.9 Kanal | bulk med lakkskade. KOSMETISK ANMERKNING, BØR GJØRES NOE MED I FREMTIDEN. | |

1.9 Bulk med lakkskade. KOSMETISK ANMERKNING, BØR GJØRES NOE MED I FREMTIDEN.

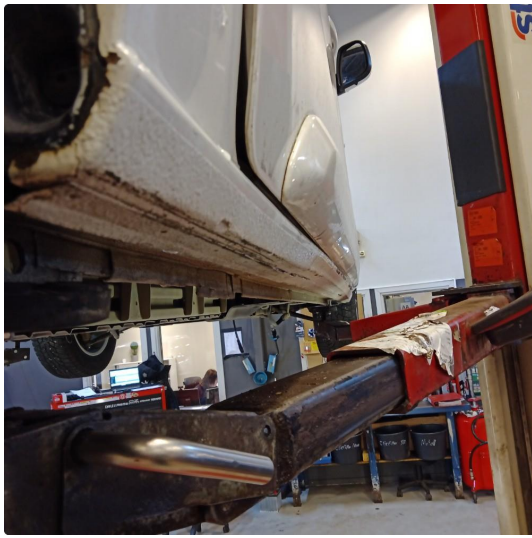
1.9 Bulk med lakkskade. KOSMETISK ANMERKNING, BØR GJØRES NOE MED I FREMTIDEN.

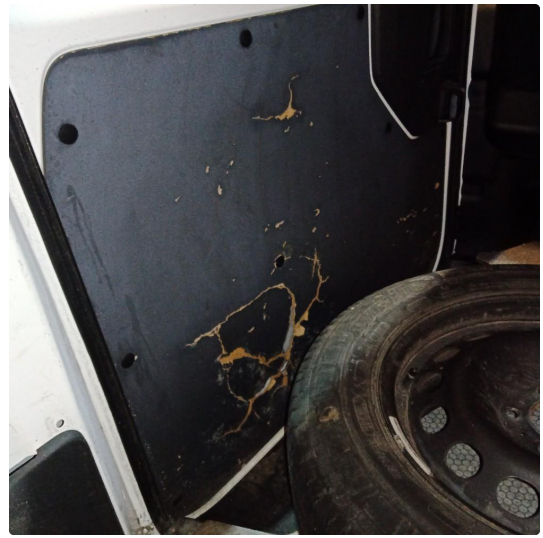
| Punkt | Beskrivelse | Plassering |
|---|---|---|
| 2.1 Varerom | generelt mye bulker/riper. IKKE UVANLIG I SLIK TYPE BIL. | |

2.1 Generelt mye bulker/riper. IKKE UVANLIG I SLIK TYPE BIL.

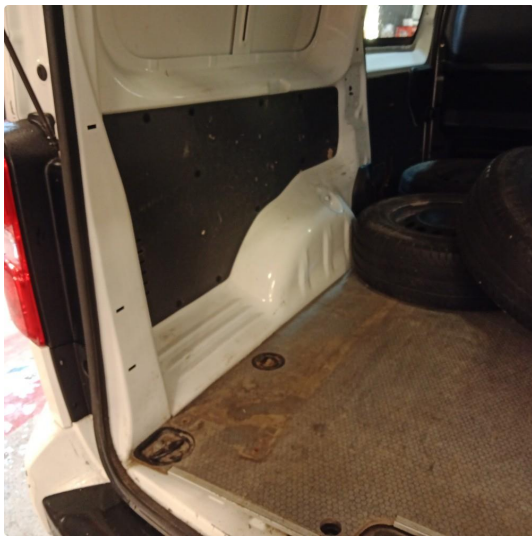
2.1 Generelt mye bulker/riper. IKKE UVANLIG I SLIK TYPE BIL.

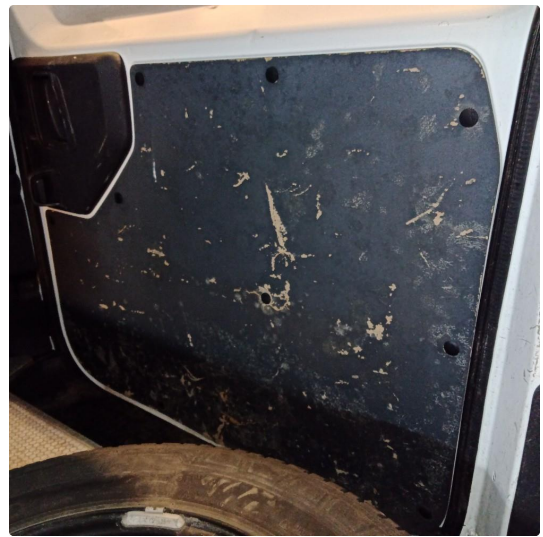
2.1 Generelt mye bulker/riper. IKKE UVANLIG I SLIK TYPE BIL.

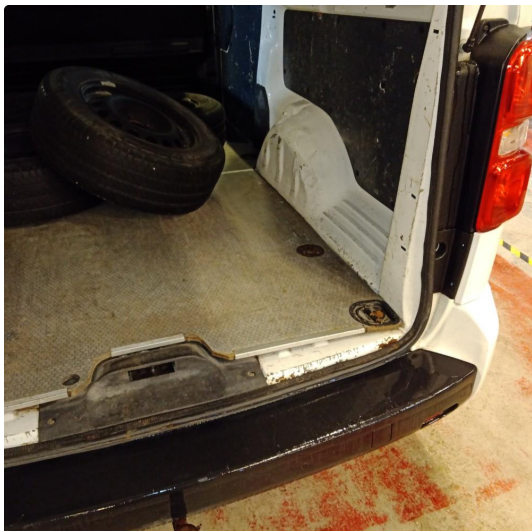
2.1 Generelt mye bulker/riper. IKKE UVANLIG I SLIK TYPE BIL.
