HONDA E:NY1 FORHJULSDRIFT

TESTDATO: 10.02.2026

EH67827

## OPPSUMMERT STATUS PÅ KJØRETØY

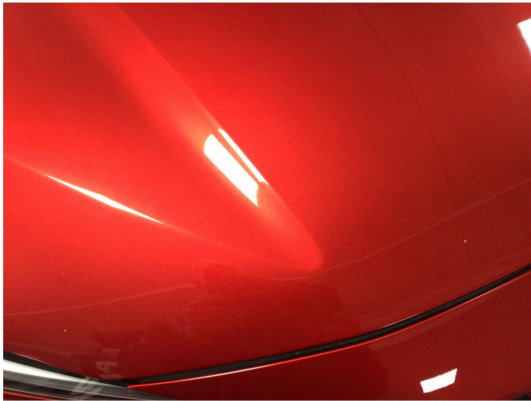
| Punkt | | Beskrivelse | Plassering |
|---|---|---|---|
| 1.1 | Panser | Noe steinsprut på panser | |

1.1 Noe steinsprut på panser

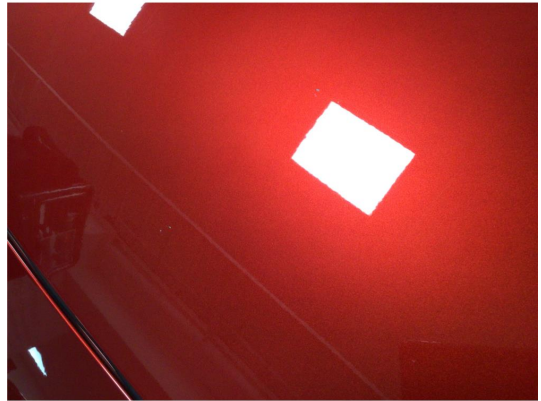
1.1 Noe steinsprut på panser

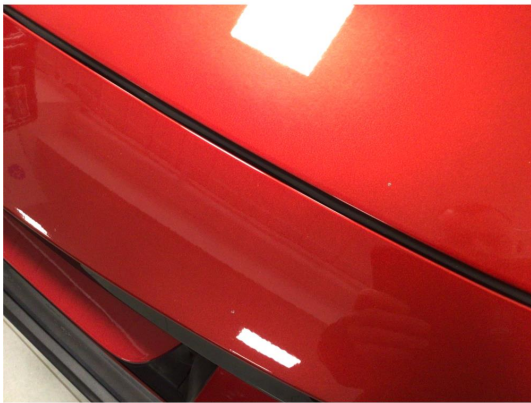
1.1 Noe steinsprut på panser

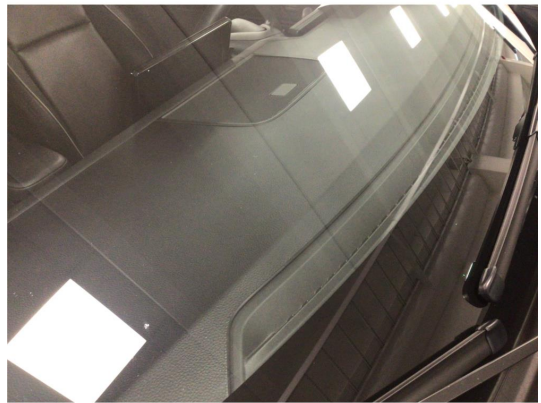
| Punkt | | Beskrivelse | Plassering |
|---|---|---|---|
| 1.2 | Frontvindu | Noe steinsprut på frontvindu | |

1.2 Noe steinsprut på frontvindu

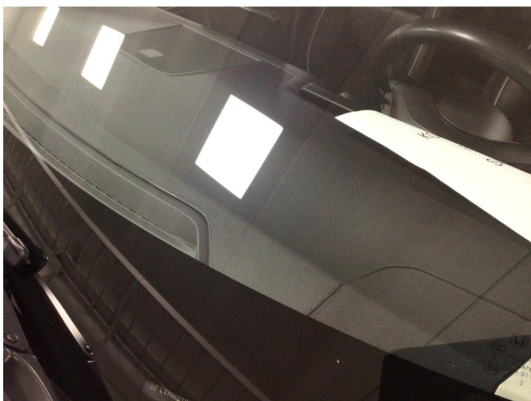
1.2 Noe steinsprut på frontvindu
