VOLKSWAGEN ID.4 GTX 4X4

TESTDATO: 10.02.2026

KODE: 1945682

CHASSISNR: WVGZZZE2ZNP039078

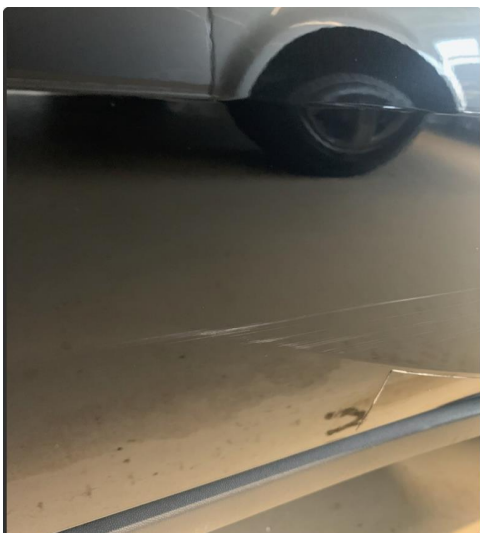
| Punkt | | Beskrivelse | Plassering |
|---|---|---|---|
| 1.2 | Dører | Noen riper og en liten steinsprut med korrosjon venstre bakdør. | |

1.2 Noen riper og en liten steinsprut med korrosjon venstre bakdør.

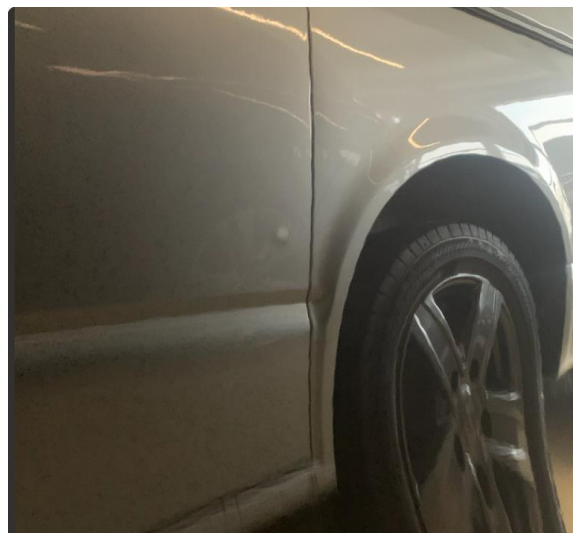
1.2 Noen riper og en liten steinsprut med korrosjon venstre bakdør.

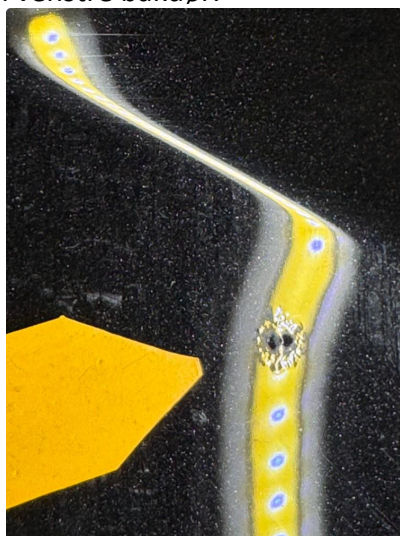
| Punkt | | Beskrivelse | Plassering |
|---|---|---|---|
| 1.3 | Skjermer | Liten steinsprut med korrosjon. | venstre bak |

1.3 Liten steinsprut med korrosjon.

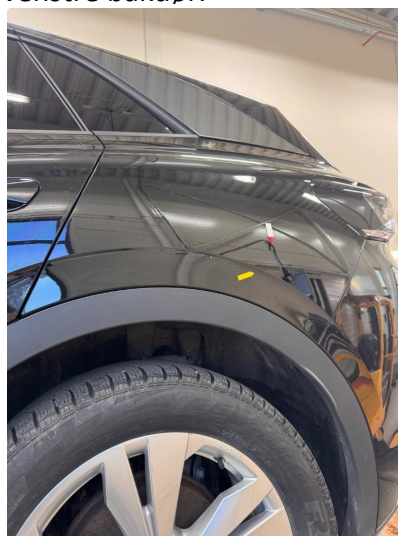
1.3 Liten steinsprut med korrosjon.

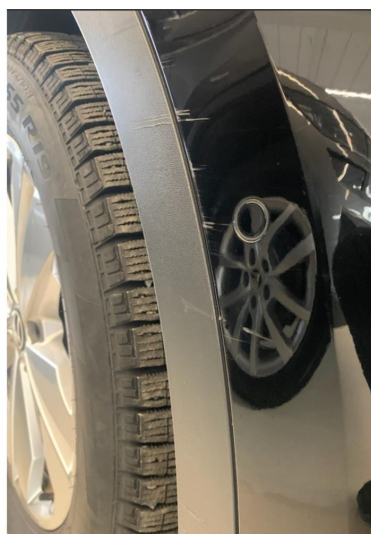
| Punkt | | Beskrivelse | Plassering |
|---|---|---|---|
| 1.4 | Støtfanger | Noen riper og sår foran. | |

1.4 Noen riper og sår foran.

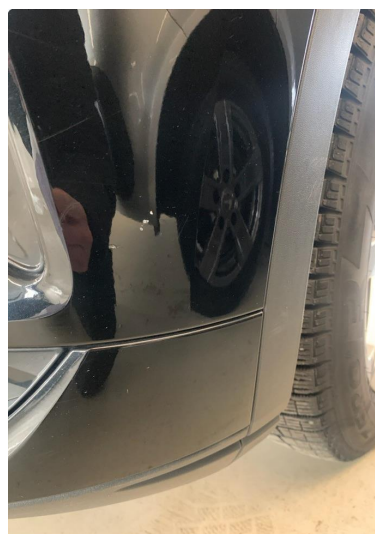
1.4 Noen riper og sår foran.
