SKODA ENYAQ 4X4

TESTDATO: 30.12.2025

EP82747

NBF Tilstandsrapport er utarbeidet av Norges Bilbransjeforbund og Forbrukerrådet.

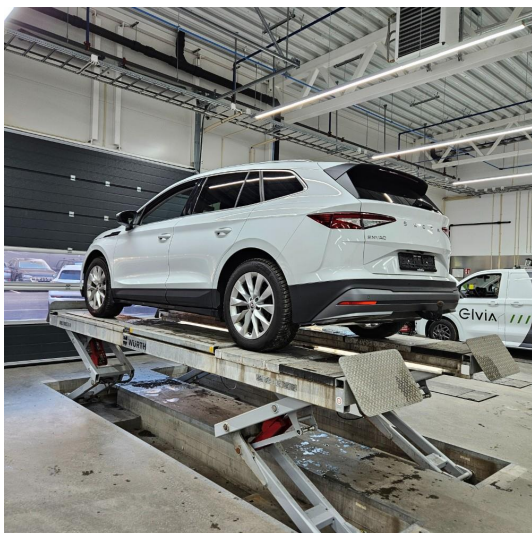
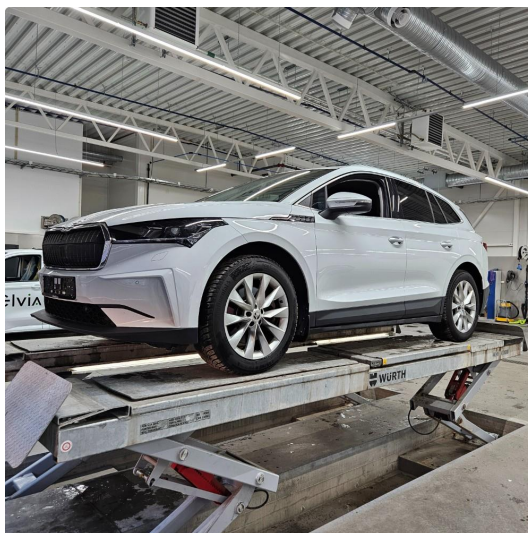
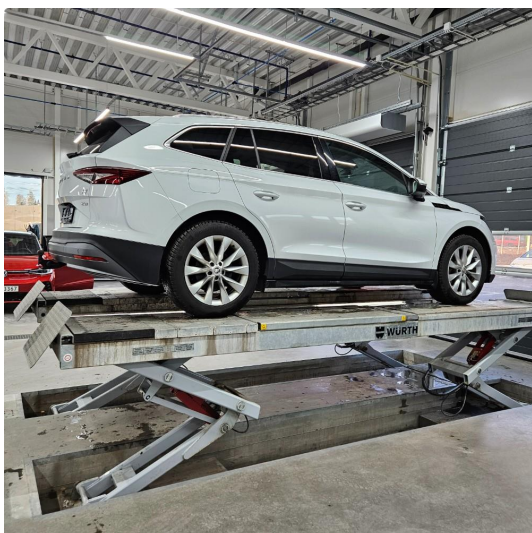
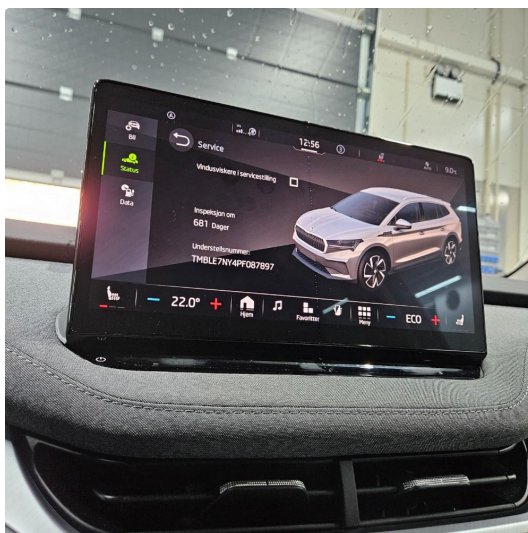
## 1.1 Dokumentert service, se bilde

| Punkt | Beskrivelse | Plassering |
|---|---|---|
| 1.1 Opplysninger | dokumentert service, se bilde | |
