HONDA E:NY1 FORHJULSDRIFT

TESTDATO: 10.02.2026

CHASSISNR: LVHRS1852P5002989

NBF Tilstandsrapport er utarbeidet av Norges Bilbransjeforbund og Forbrukerrådet.

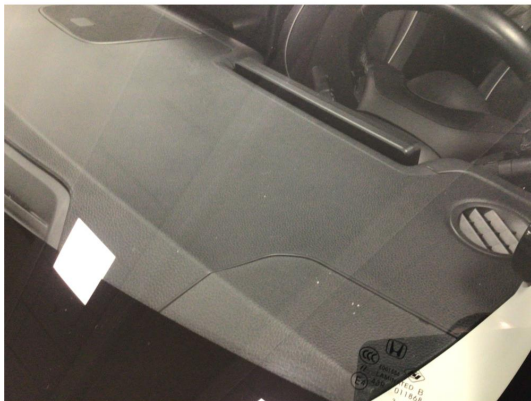
| Punkt | Beskrivelse | Plassering |
|---|---|---|
| 1.1 Frontvindu | Noe steinsprut på frontvindu | |

1.1 Noe steinsprut på frontvindu

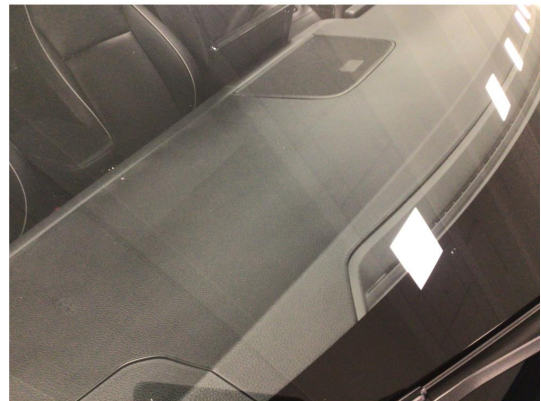
1.1 Noe steinsprut på frontvindu
