# NAF Bruktbiltest

**Testdato**  
27.01.2026

| Bilmerke | Polestar | Motorstørrelse | - cm <sup>3</sup> |
| Registreringsnr. | EE70550 | Drivstofftype | Elektrisk |

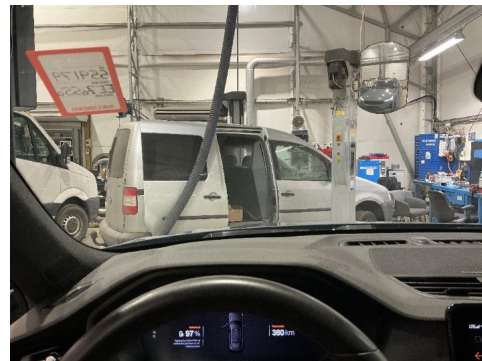
| Ref.Id | Repareres | Resultat | Beskrivelse |
|---|---|---|---|
| 81.2 | Frontrute | En eller flere steinsprutrosetter som ikke er utbedret <ul style="list-style-type: none"><li>Reparasjonsmetode:Skift</li></ul> | |

| Ref.Id | Opplysning | Resultat | Beskrivelse |
|---|---|---|---|
| 81.9 | Frontrute | Noe steinsprut | |

27. Frontrute

R
