**VOLKSWAGEN TOURAN 105 HK AUTOMAT  
FORHJULSDRIFT**
**TESTDATO: 11.02.2026**
**KODE: 1946566**

**ZA15930**

**Diesel**
**CHASSISNR: WVGZZZ1TZFW078844**
**BRUKTIMPORT: Nei**
**KJØRETØY: Varebil**
**FRIST FOR PKK: 31.10.2027**

NBF Tilstandsrapport er utarbeidet av Norges Bilbransjeforbund og Forbrukerrådet.

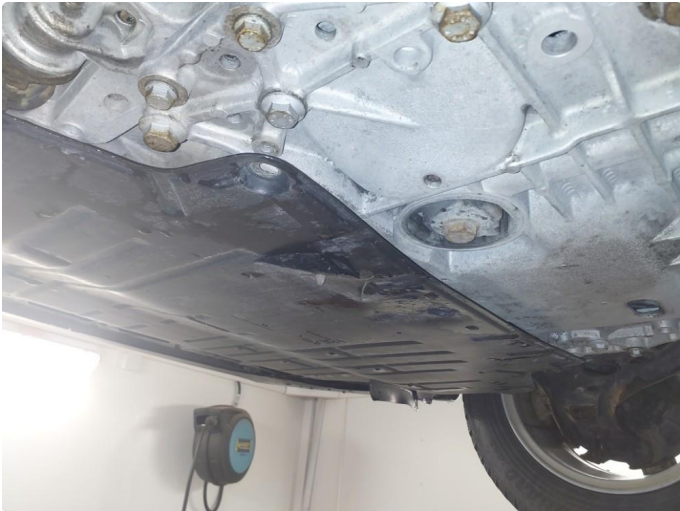
| Punkt | | Beskrivelse | Plassering |
|---|---|---|---|
| 1.1 | Under bil | beskyttelsesplate skade, mangler alle skruer bakkant/ rift | |

1.1 Beskyttelsesplate skade, mangler alle skruer bakkant/ rift

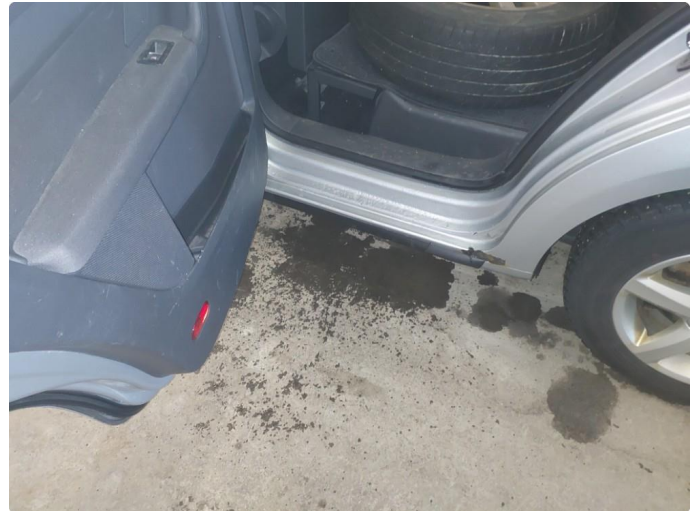
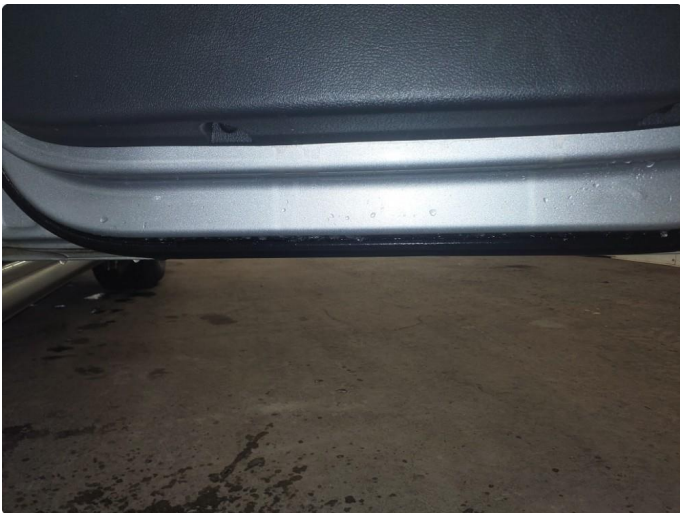
| Punkt | | Beskrivelse | Plassering |
|---|---|---|---|
| 1.2 | Dører | Oppsamling av vann, mulig tett drenshull. | begge bak |

1.2 Oppsamling av vann, mulig tett drenshull.

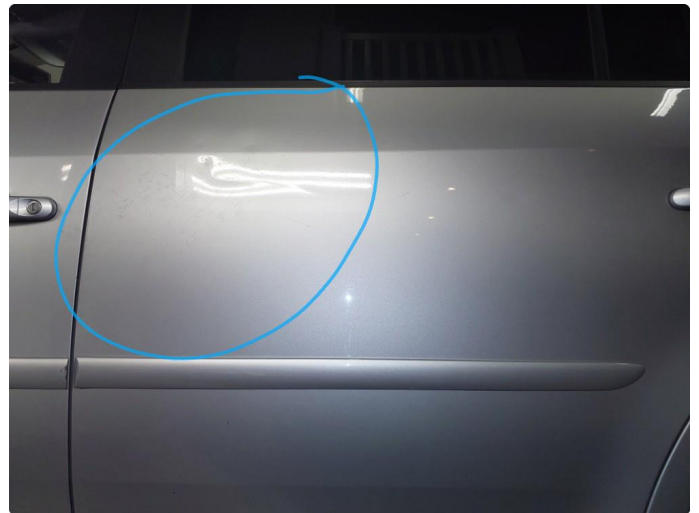
| Punkt | | Beskrivelse | Plassering |
|---|---|---|---|
| 1.3 | Dører | bulk med lakkskade | venstre bak |

1.3 Bulk med lakkskade

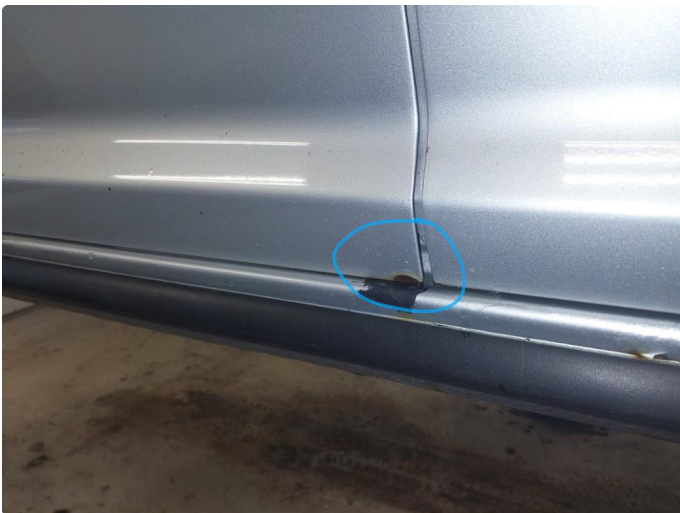
| Punkt | | Beskrivelse | Plassering |
|---|---|---|---|
| 1.4 | Dører | rust/korrosjon | venstre foran |

1.4 Rust/korrosjon

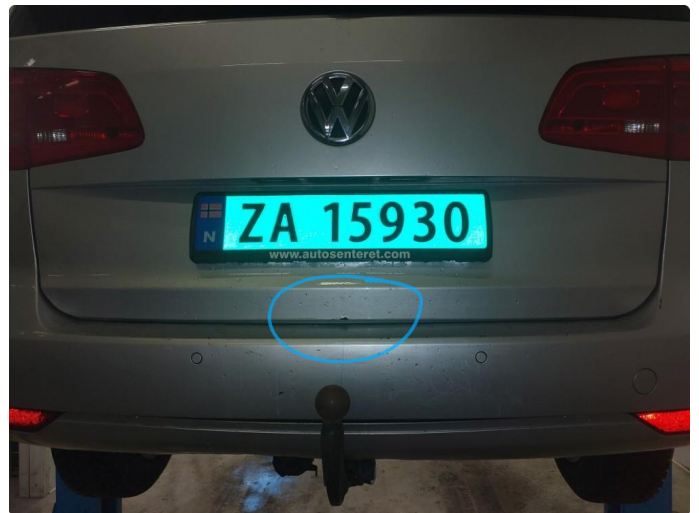
| Punkt | | Beskrivelse | Plassering |
|---|---|---|---|
| 1.5 | Bakluke | rust/korrosjon | bak |

1.5 Rust/korrosjon

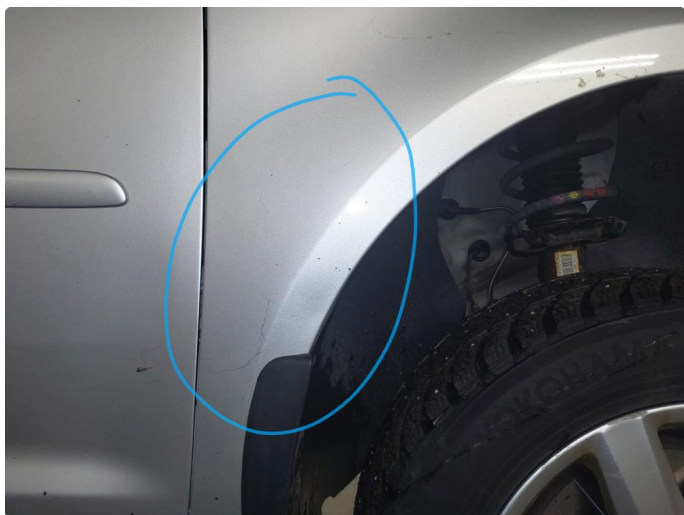
| Punkt | | Beskrivelse | Plassering |
|---|---|---|---|
| 1.6 | Skjermer | bulk | høyre foran |

1.6 Bulk

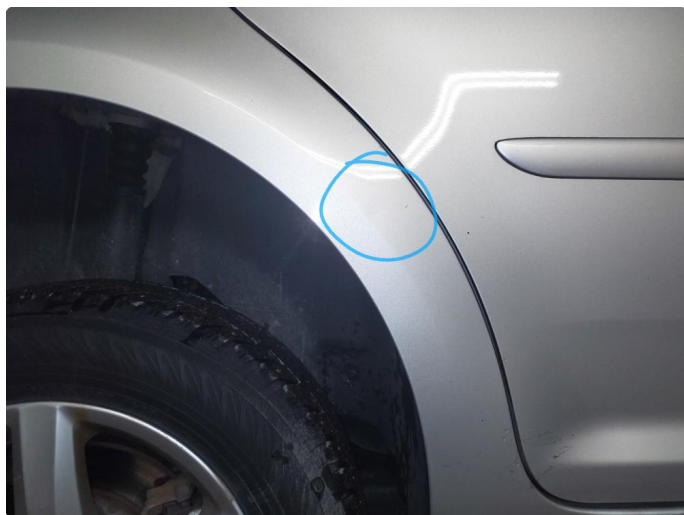
| Punkt | | Beskrivelse | Plassering |
|---|---|---|---|
| 1.7 | Skjermer | bulk | høyre bak |

1.7 Bulk

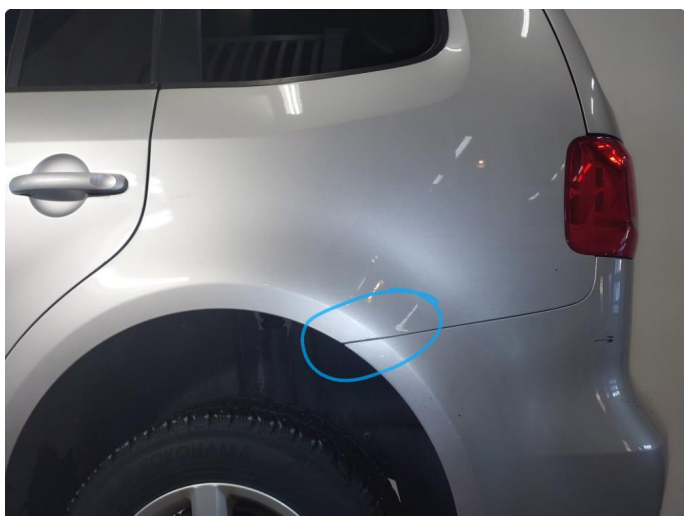
| Punkt | | Beskrivelse | Plassering |
|---|---|---|---|
| 1.8 | Skjermer | rust | |

1.8 Rust

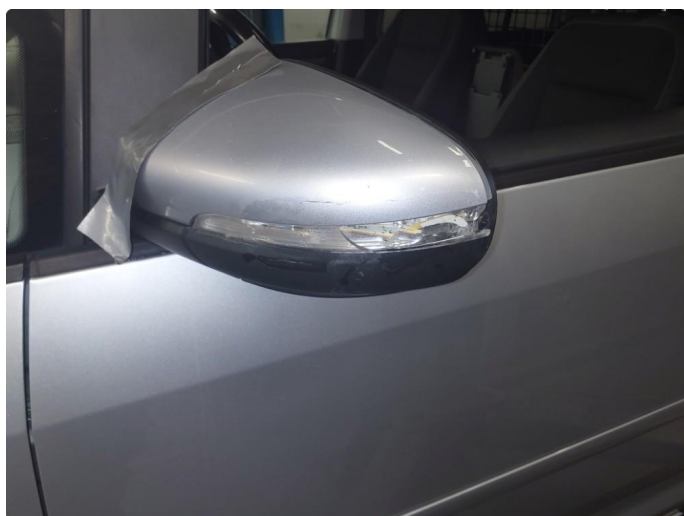
| Punkt | | Beskrivelse | Plassering |
|---|---|---|---|
| 1.9 | Speil | speilhus skadet | venstre |

1.9 Speilhus skadet

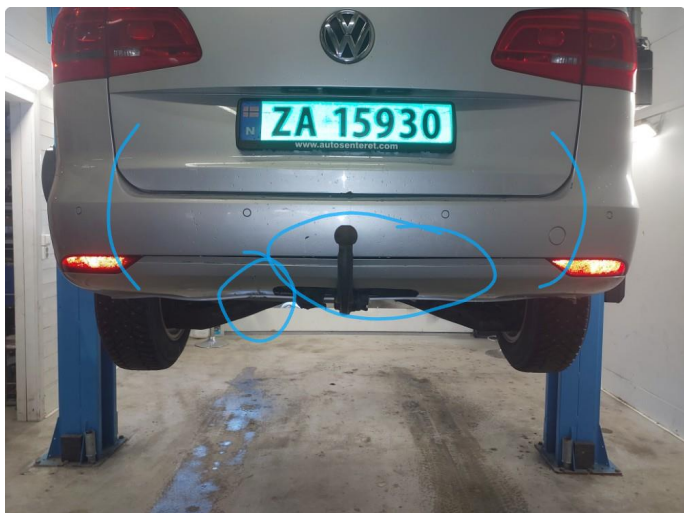
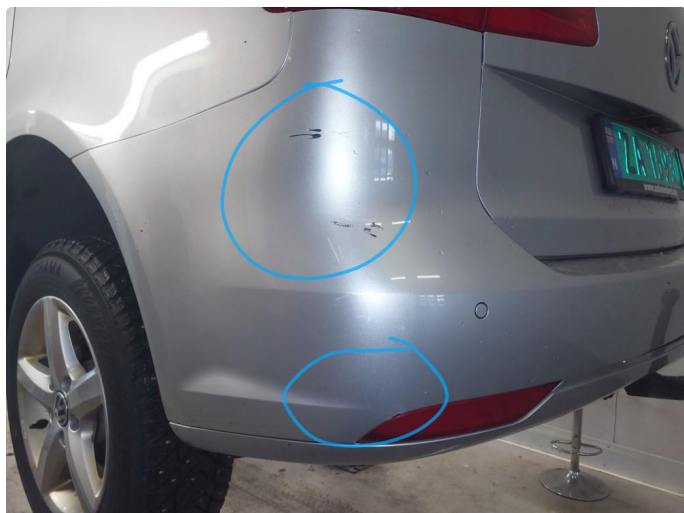
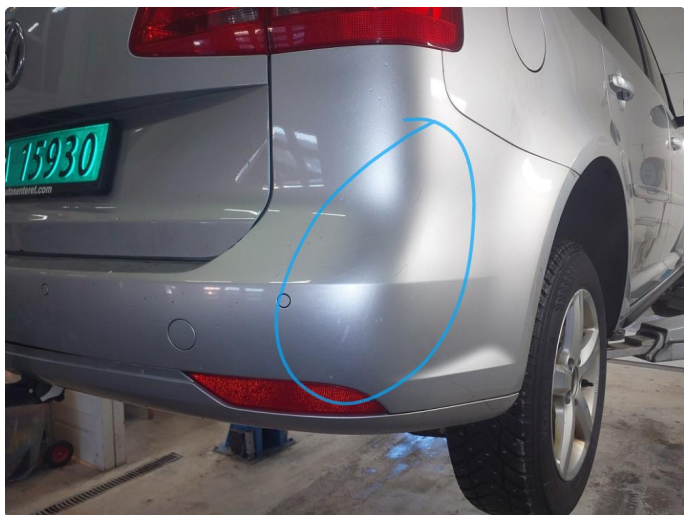
| Punkt | | Beskrivelse | Plassering |
|---|---|---|---|
| 1.10 | Støtfanger | ripe(r) | bak |

1.10 Ripe(r)

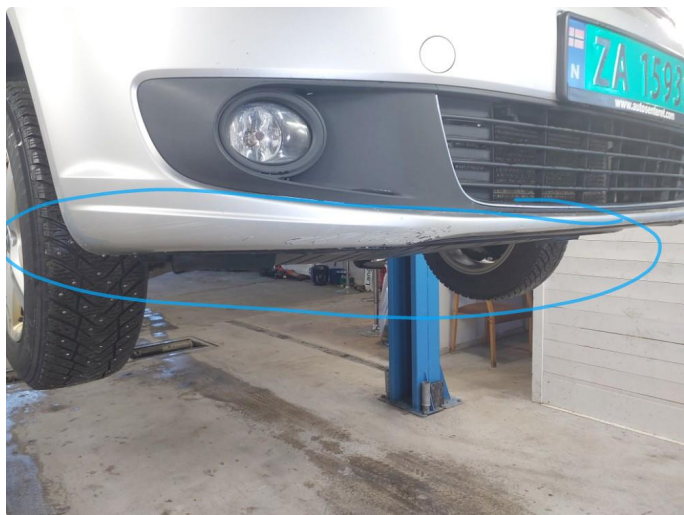
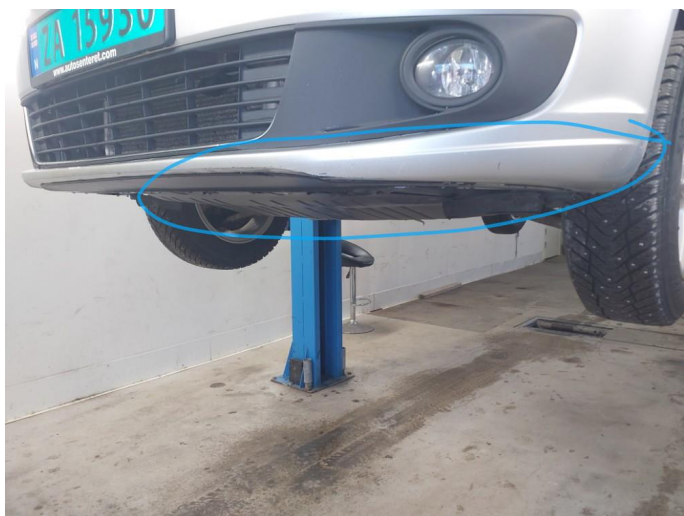
| Punkt | | Beskrivelse | Plassering |
|---|---|---|---|
| 1.11 | Støtfanger | skrubbskader underkant | |

1.11 Skrubbskader underkant

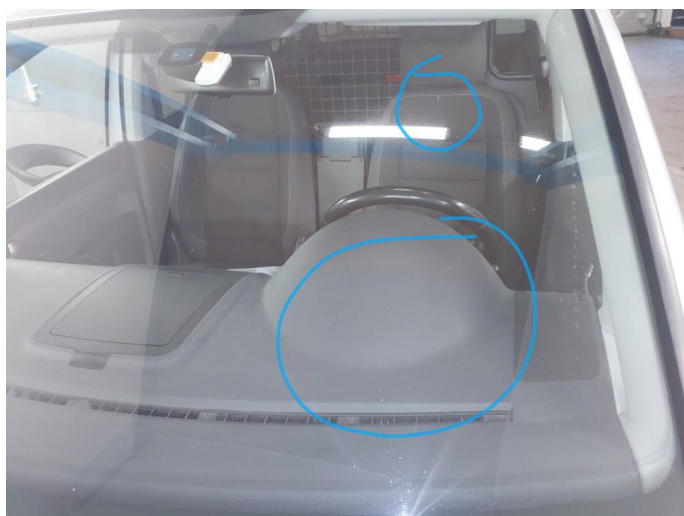
| Punkt | | Beskrivelse | Plassering |
|---|---|---|---|
| 1.12 | Frontvindu | steinsprut i synsfelt | |

1.12 Steinsprut i synsfelt

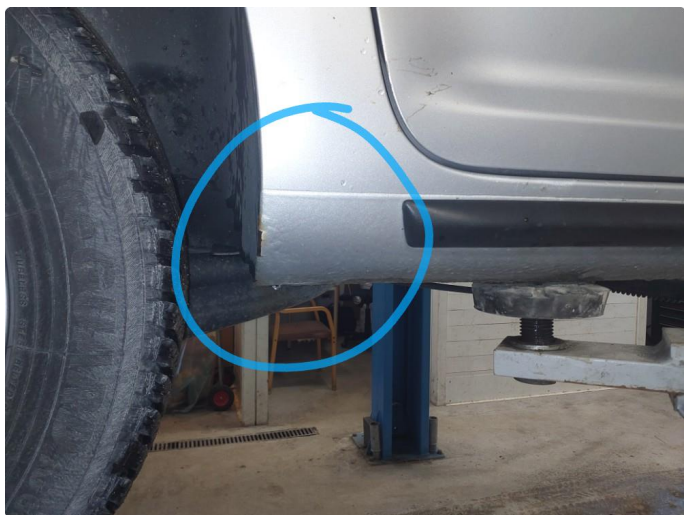
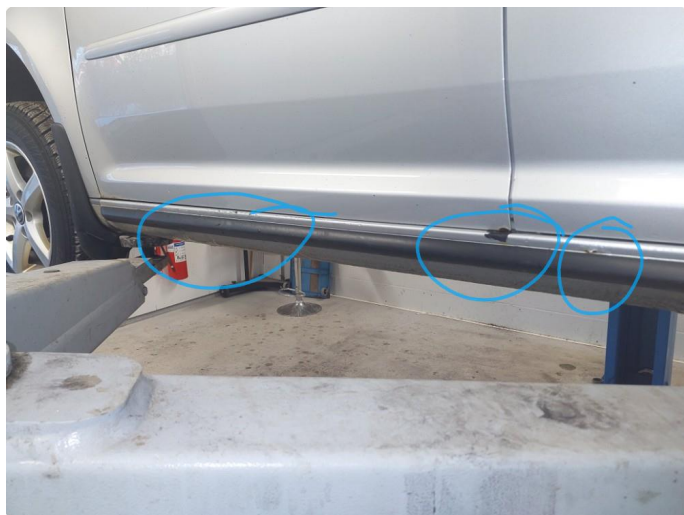
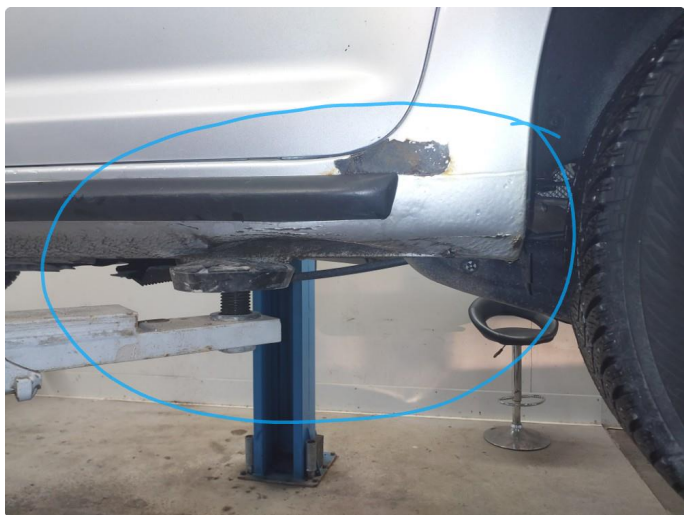
| Punkt | | Beskrivelse | Plassering |
|---|---|---|---|
| 1.13 | Kanal | korrosjon/rust | begge |

1.13 Korrosjon/rust

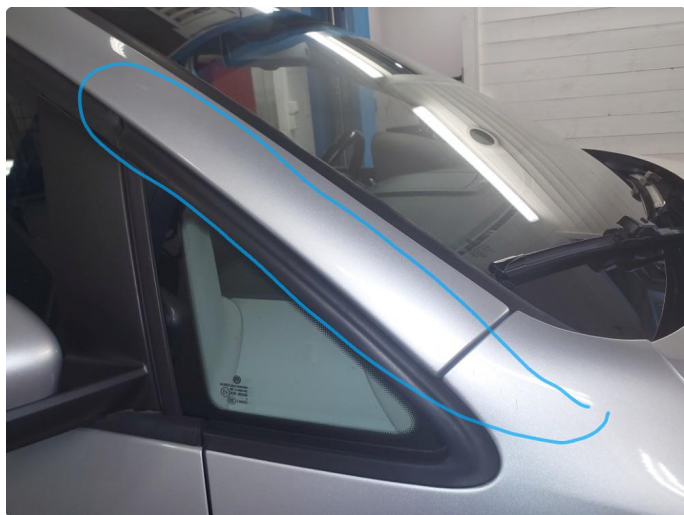
| Punkt | | Beskrivelse | Plassering |
|---|---|---|---|
| 1.14 | Stolpe | ripe | begge |

1.14 Ripe

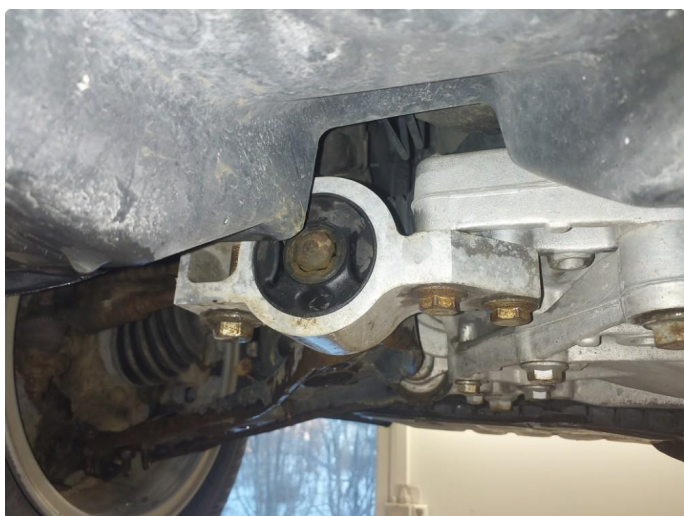
| Punkt | | Beskrivelse | Plassering |
|---|---|---|---|
| 2.1 | Forstilling | slitt bærebeforing | venstre foran |

2.1 Slitt bæreforfing
