TOYOTA COROLLA FORHJULSDRIFT

TESTDATO: 11.02.2026

CHASSISNR: SB1KB3AE60E028696

NBF Tilstandsrapport er utarbeidet av Norges Bilbransjeforbund og Forbrukerrådet.

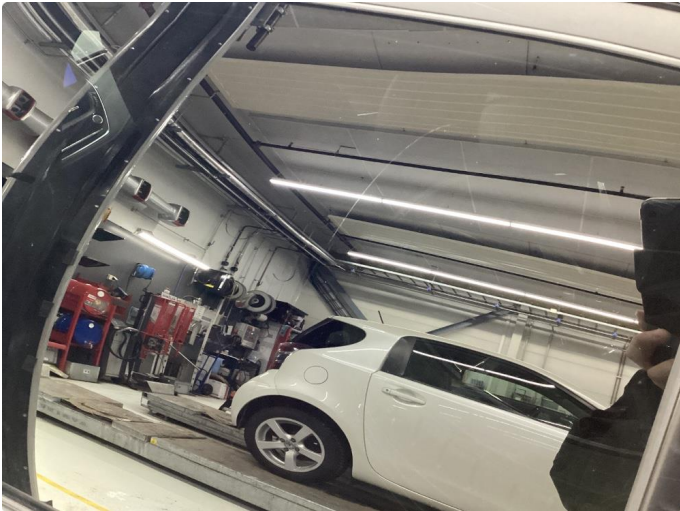
| Punkt | Beskrivelse | Plassering |
|---|---|---|
| 1.1 Vinduer | ripe | venstre bak |

1.1 Ripe
