## VJ13784 - 2019 Mitsubishi Offroad

| Km.stand | 122 165 | Bruktimportert | Nei | Reg.reim skiftet, dato | |

## GENERELL BESKRIVELSE

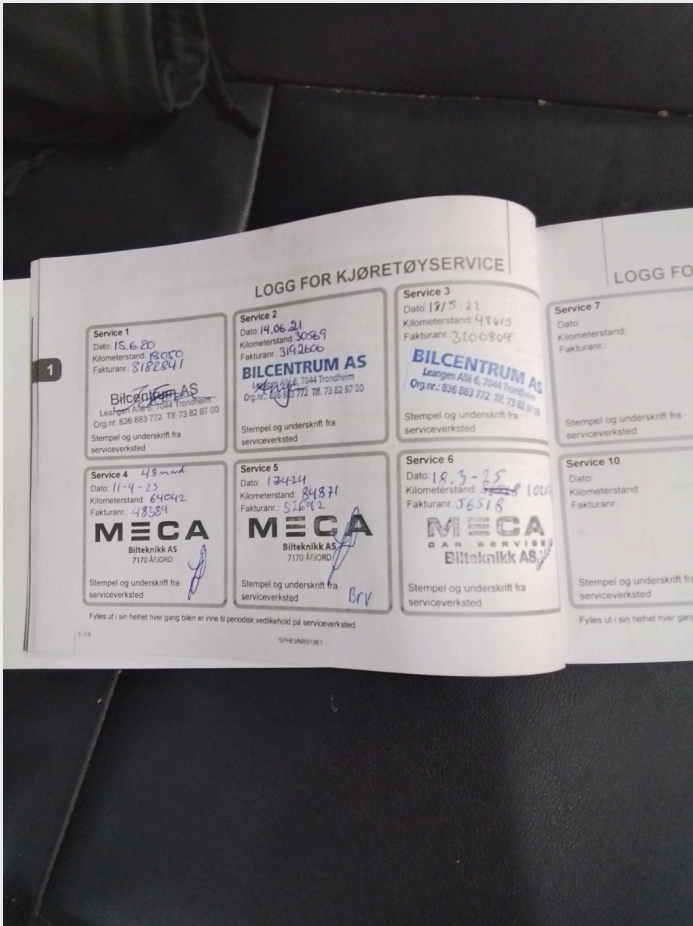
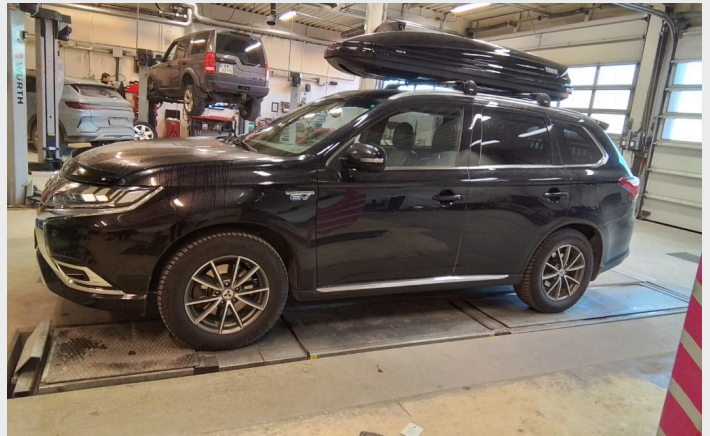
2.1 Eksteriør - Lakk - .

2.1 .
