VH60154 - 2014 Mercedes-Benz GLA

Km.stand	221 981	Bruktimportert	Nei	Reg.reim skiftet, dato	Har ikke
Ant. nøkler	2	Antirustgaranti	Ja	Reg.reim skiftet, km	0
Drivstoff	Diesel	Heftelser	Nei	Siste service, dato	25.09.2024
Farge	Svart	Koll.puter utkoblet	Ja	Siste service, km	205 848
Egenvekt	1520	Medfølger sommerdekk	Ja	PKK utført	06.01.2022
Effekt	170	Medfølger vinterdekk	Nei	Servicehefte/servicer fulgt	Ja / Nei
Chassisnr.	WDC1569051J002623	Tilhengerfeste	Ja	Vognmappe m/instruksjonsbok	Ja
Første reg.	13.03.2014	Er prøvekjørt	Nei	Utskrift dato	18.08.2025

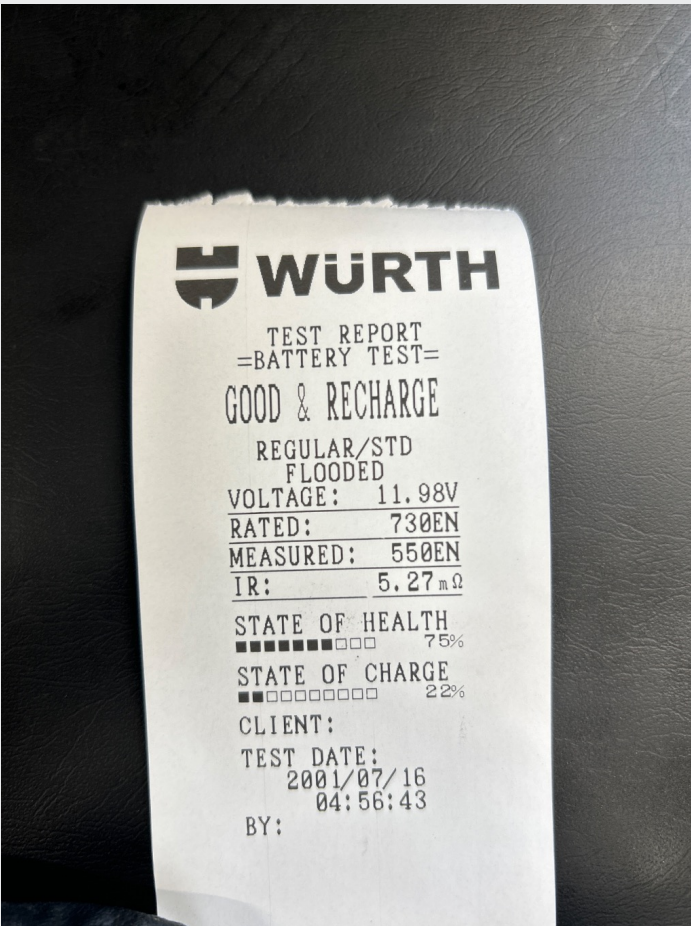
5.2 Batteritest

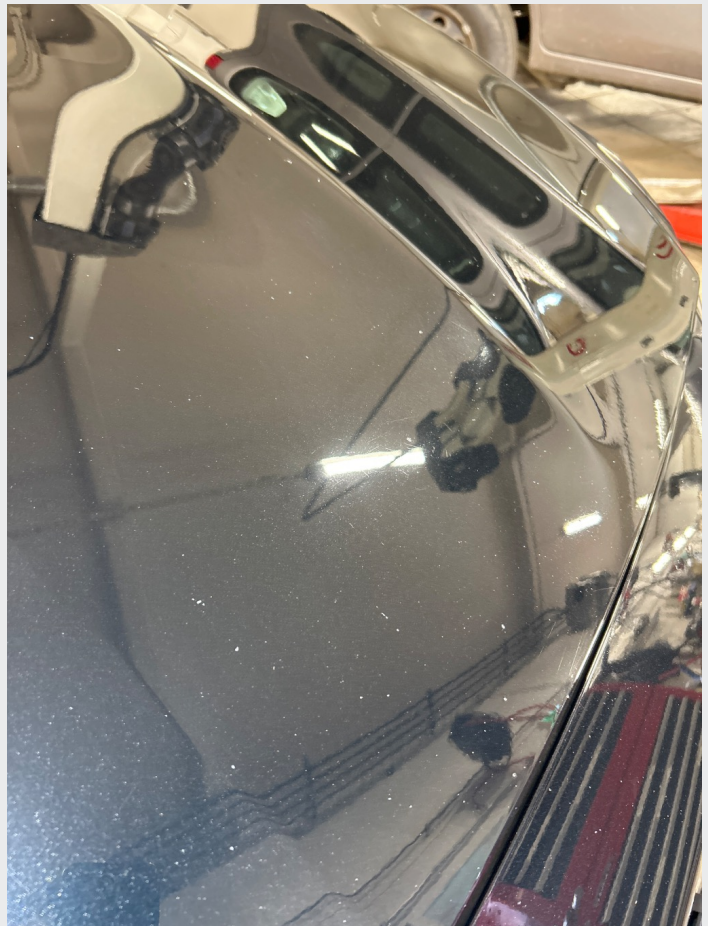
2.1 En del steinsprut, riper og småbulker rundt om

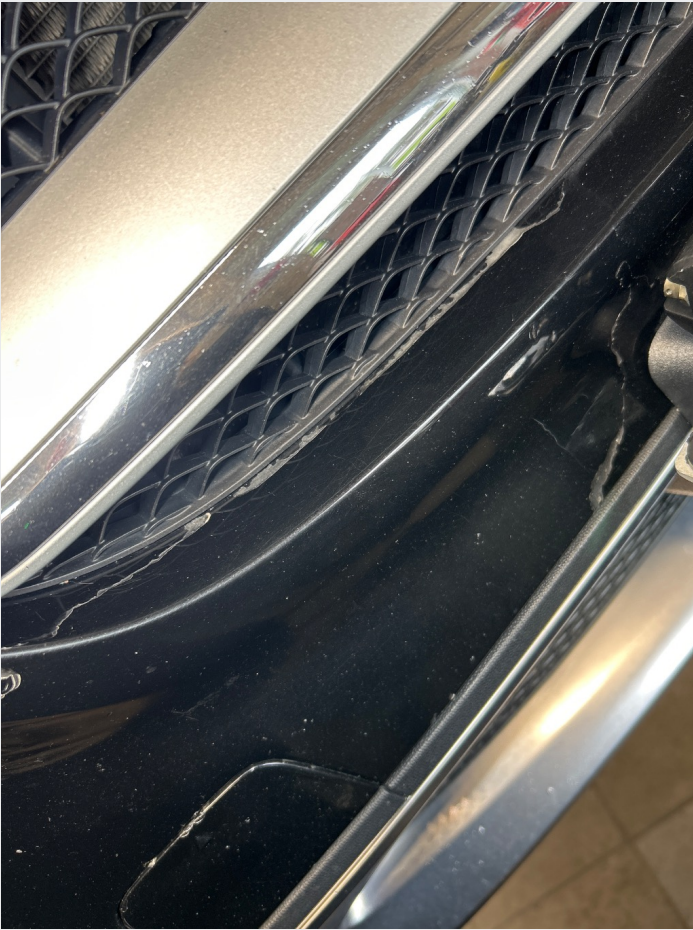
2.1 Lakklass

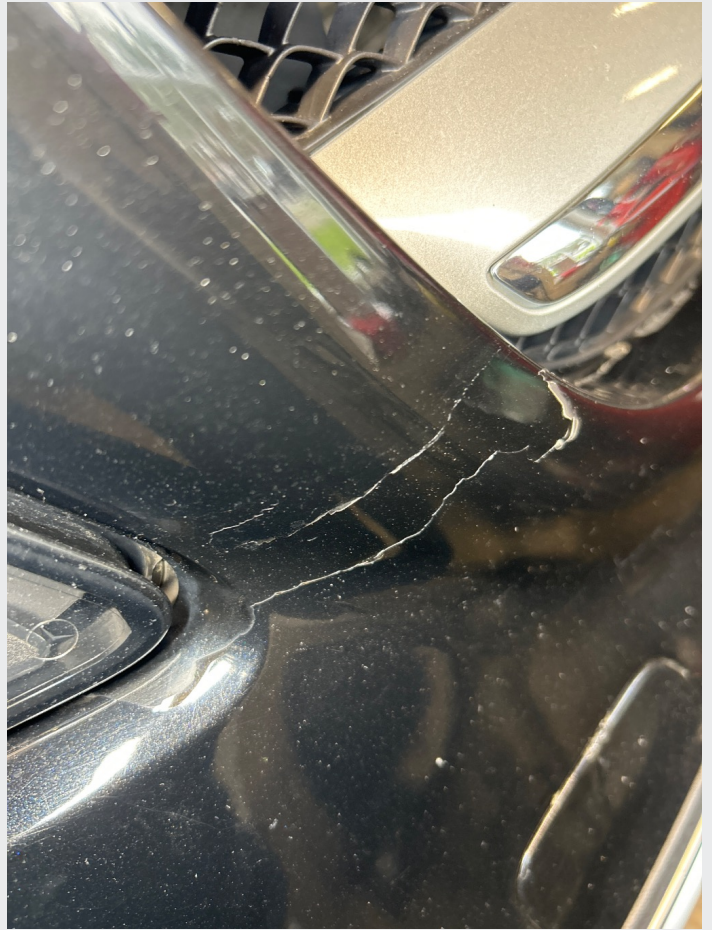
2.1 Lakklass

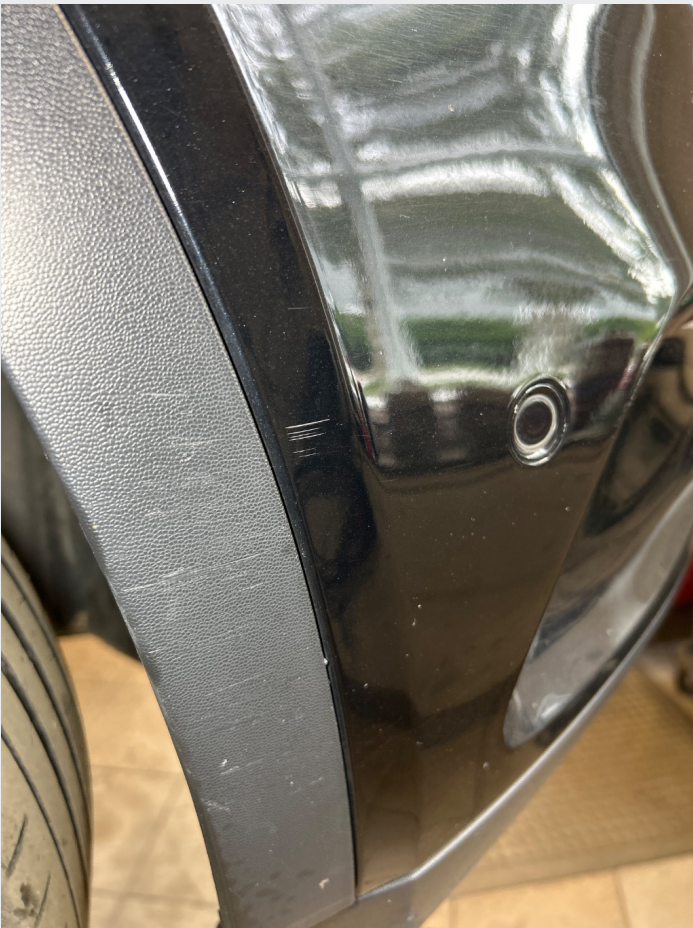
2.1 En del steinsprut, riper og småbulker rundt om

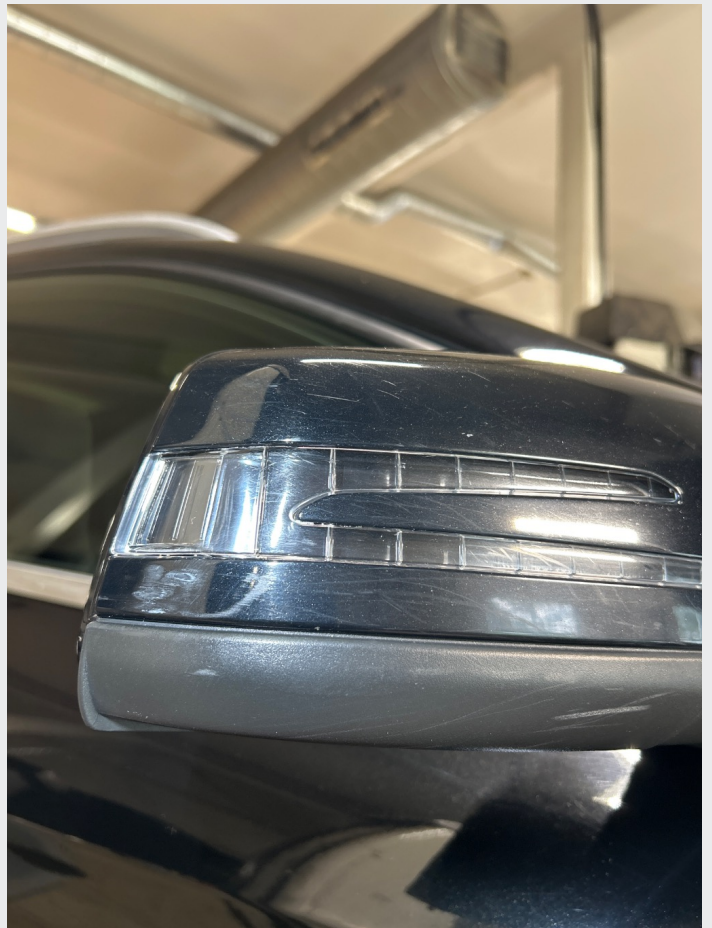
2.1 En del steinsprut, riper og småbulker rundt om

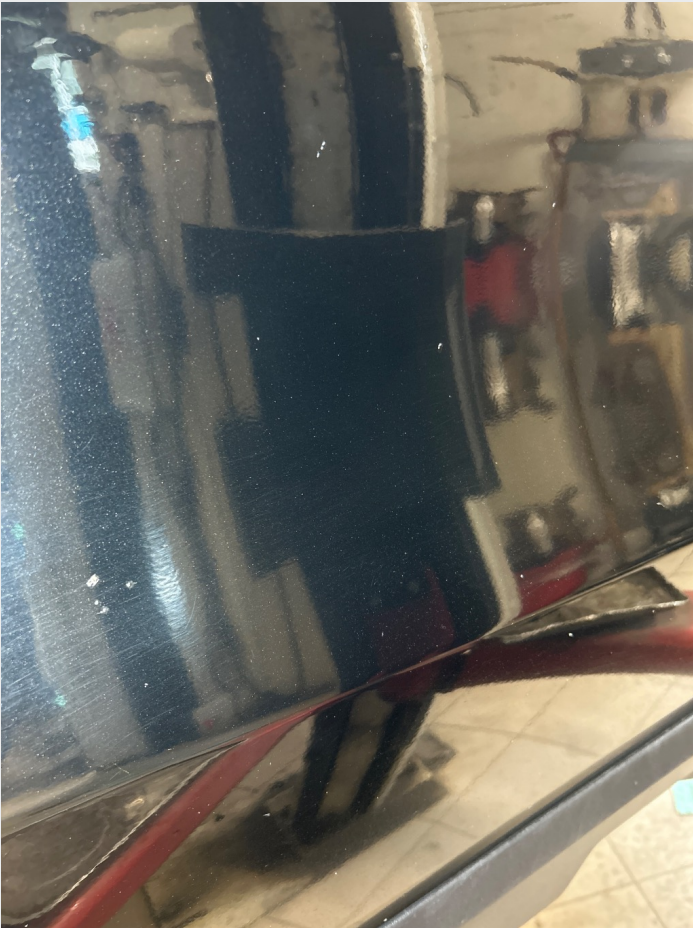
2.1 En del steinsprut, riper og småbulker rundt om

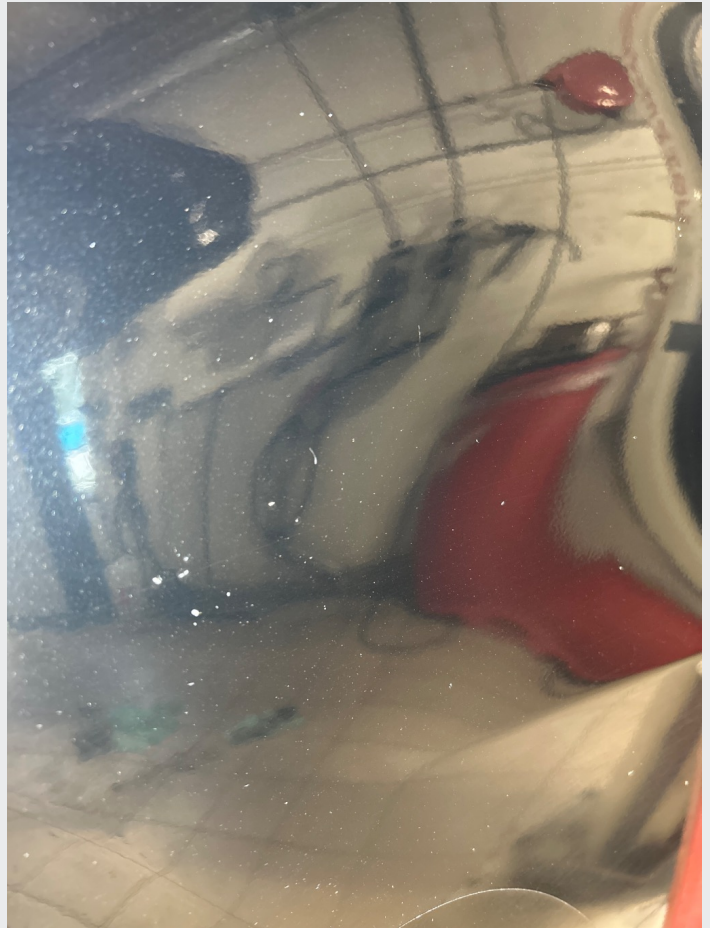
2.1 En del steinsprut, riper og småbulker rundt om

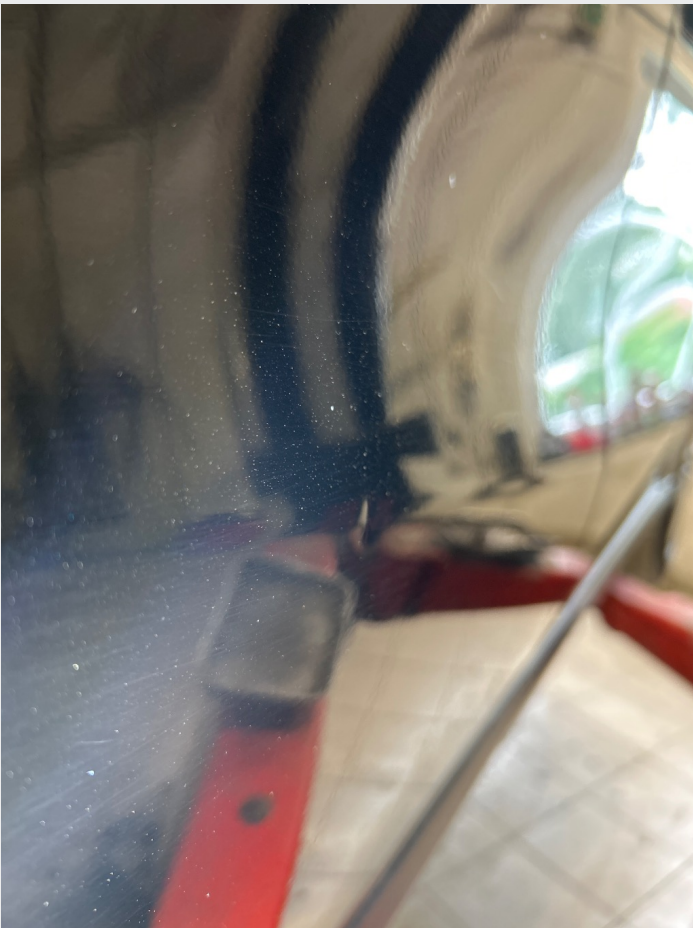
2.1 En del steinsprut, riper og småbulker rundt om

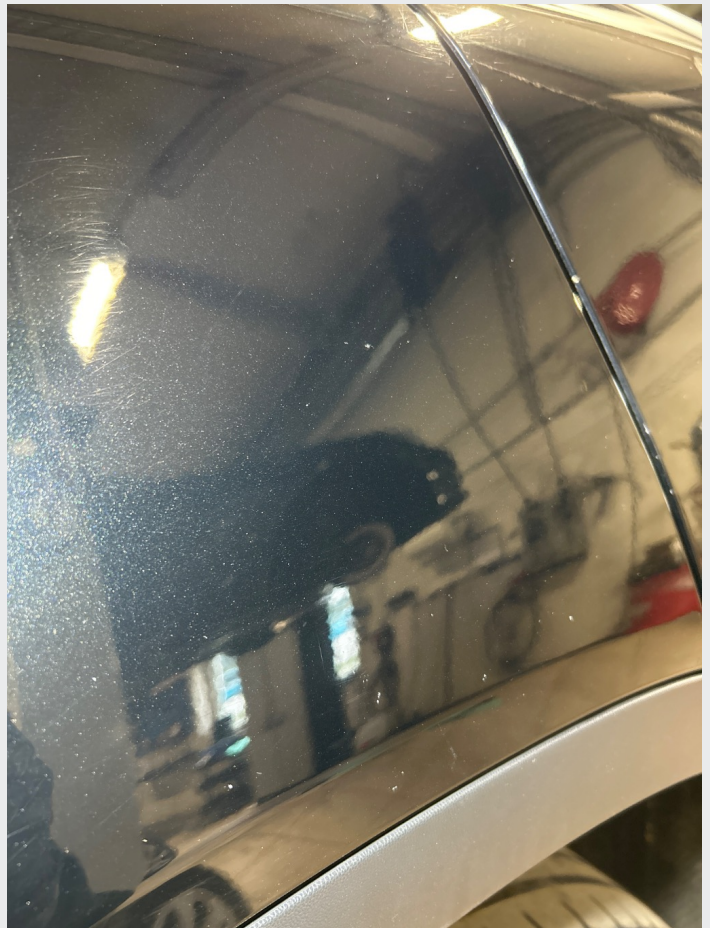
2.1 En del steinsprut, riper og småbulker rundt om

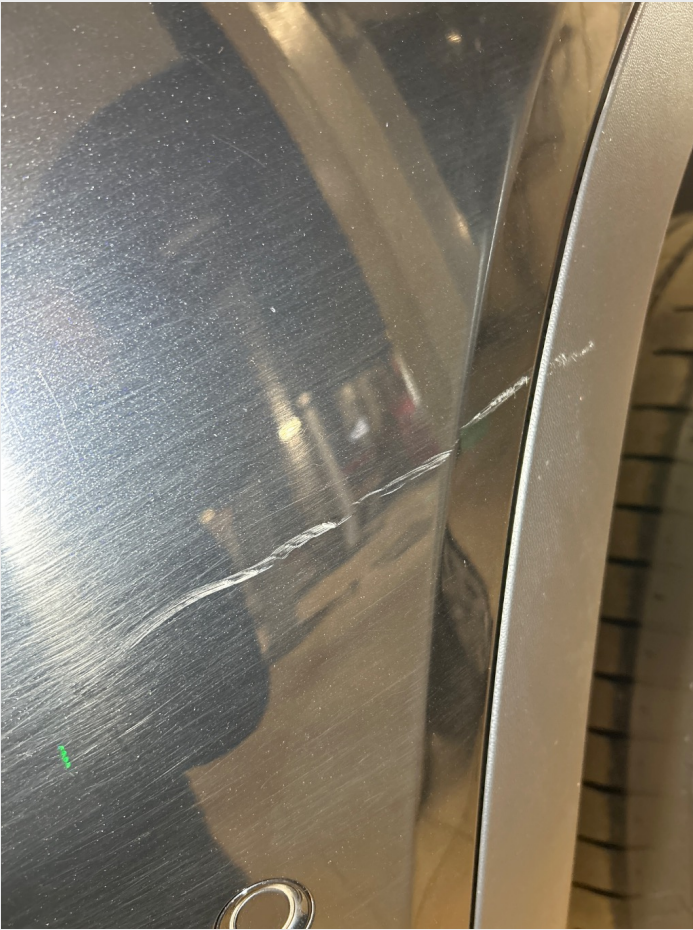
2.1 En del steinsprut, riper og småbulker rundt om

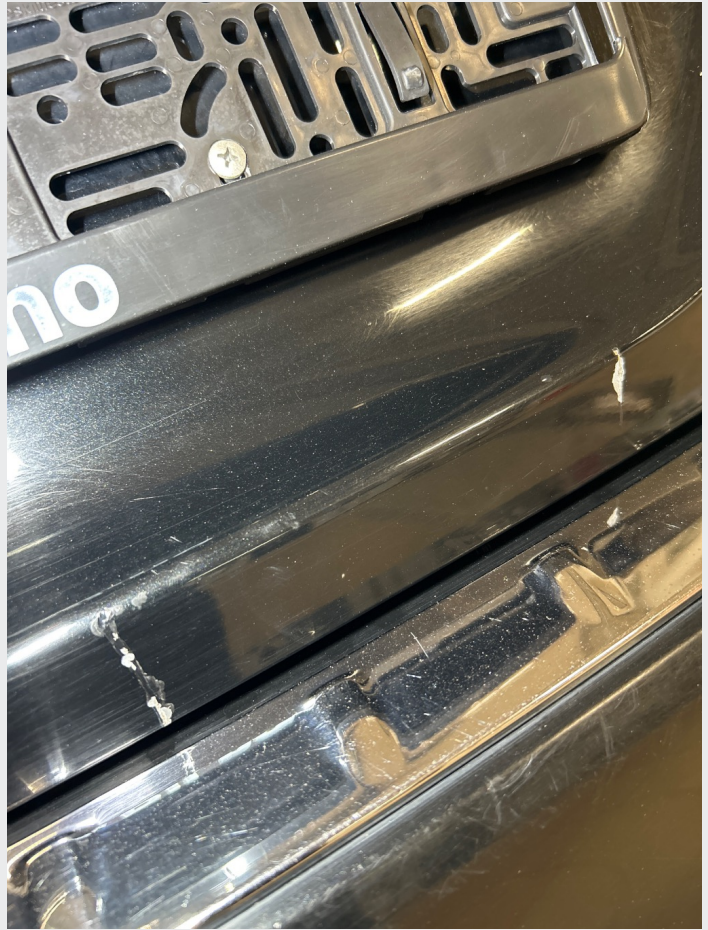
2.1 En del steinsprut, riper og småbulker rundt om

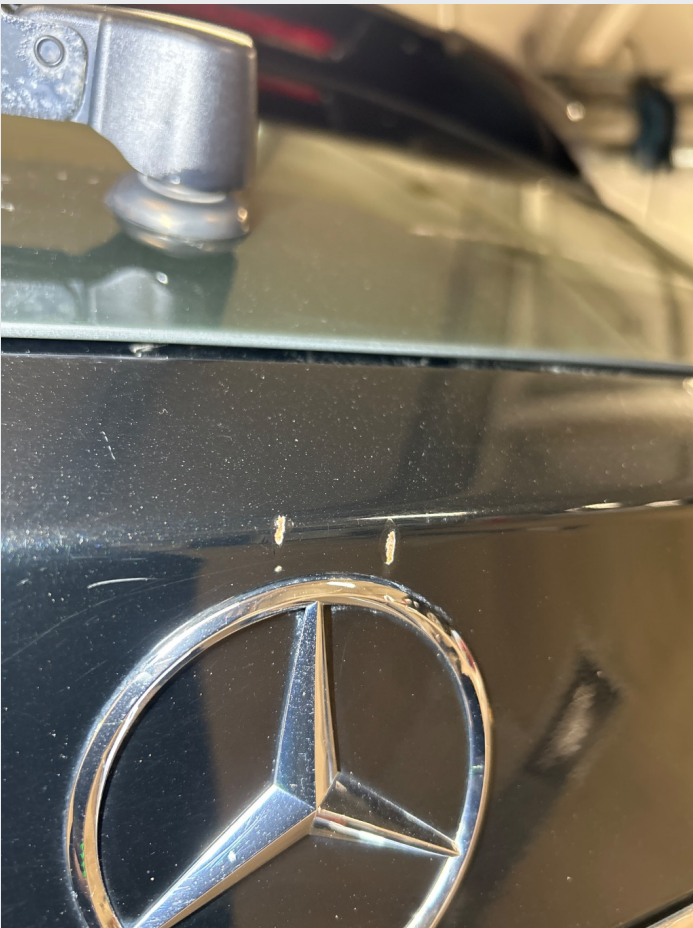
2.1 En del steinsprut, riper og småbulker rundt om

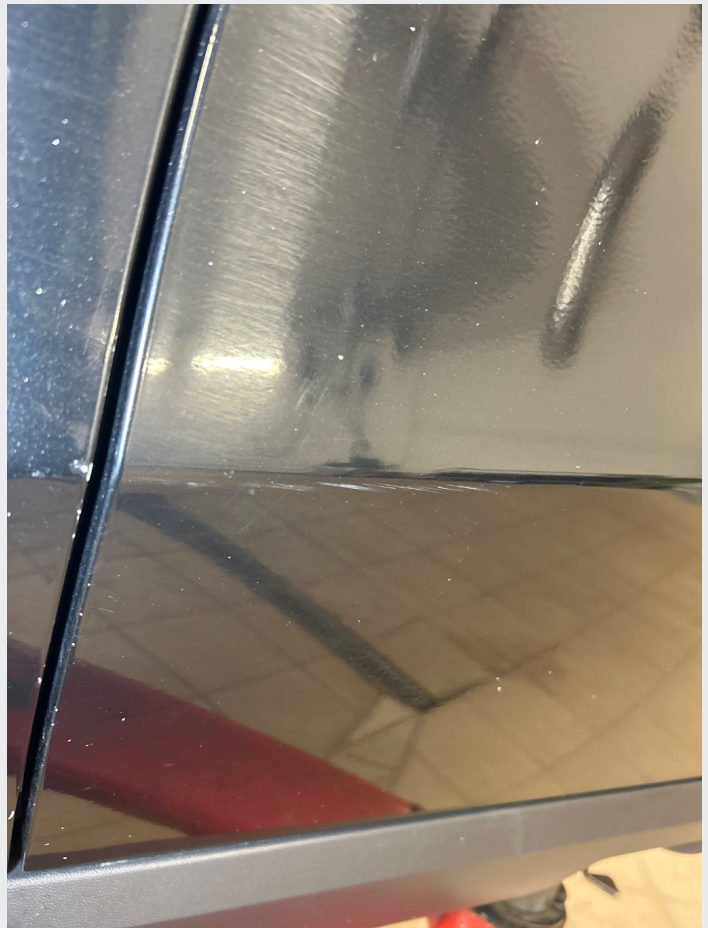
2.1 En del steinsprut, riper og småbulker rundt om

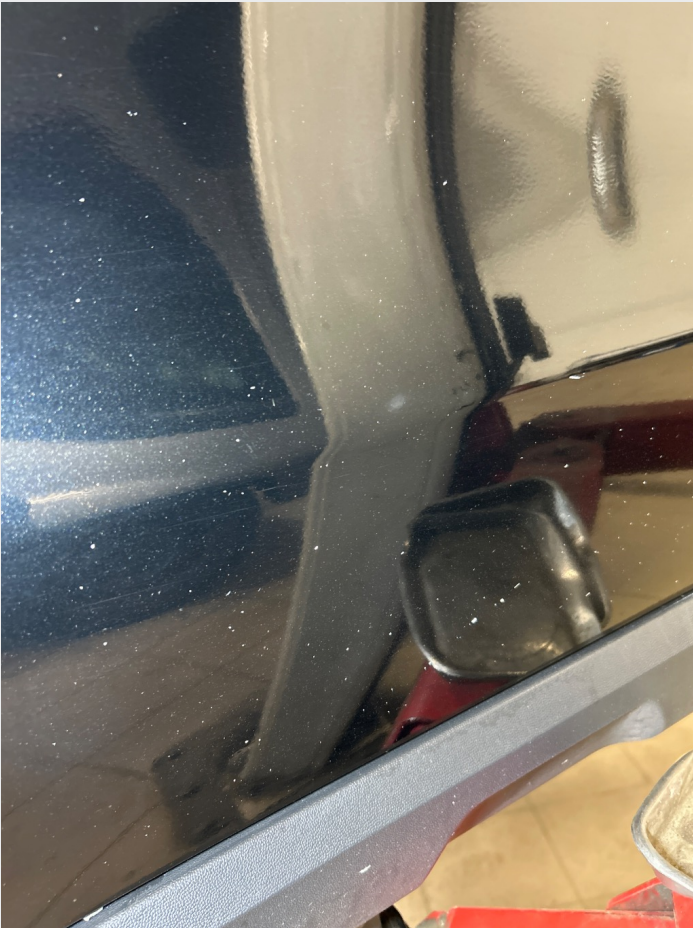
2.1 En del steinsprut, riper og småbulker rundt om

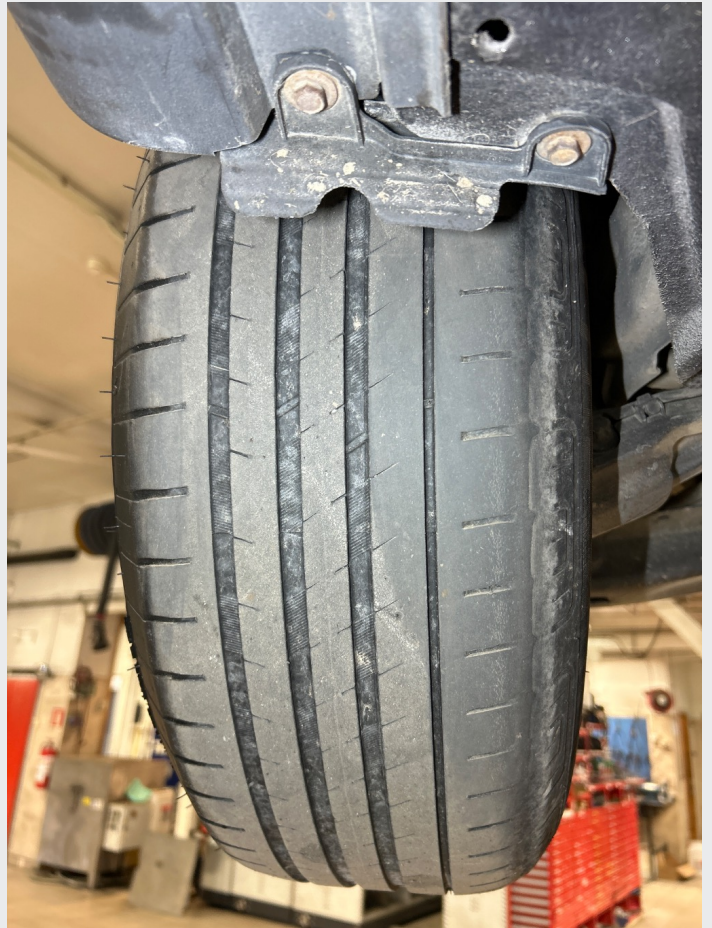
2.17 Dekk slitt inside og outside

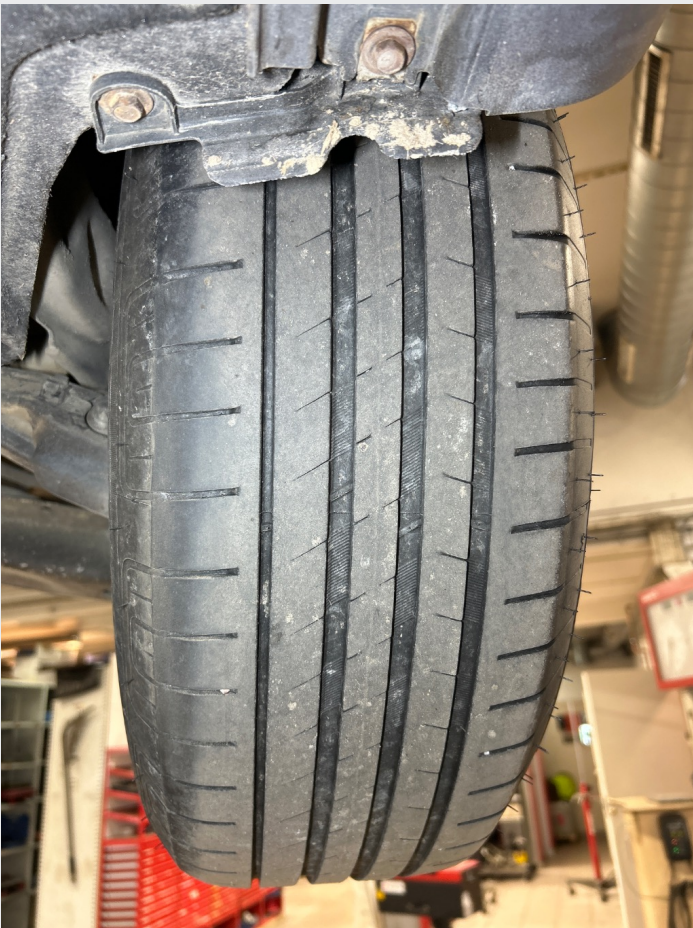
2.17 Dekk slitt inside og outside

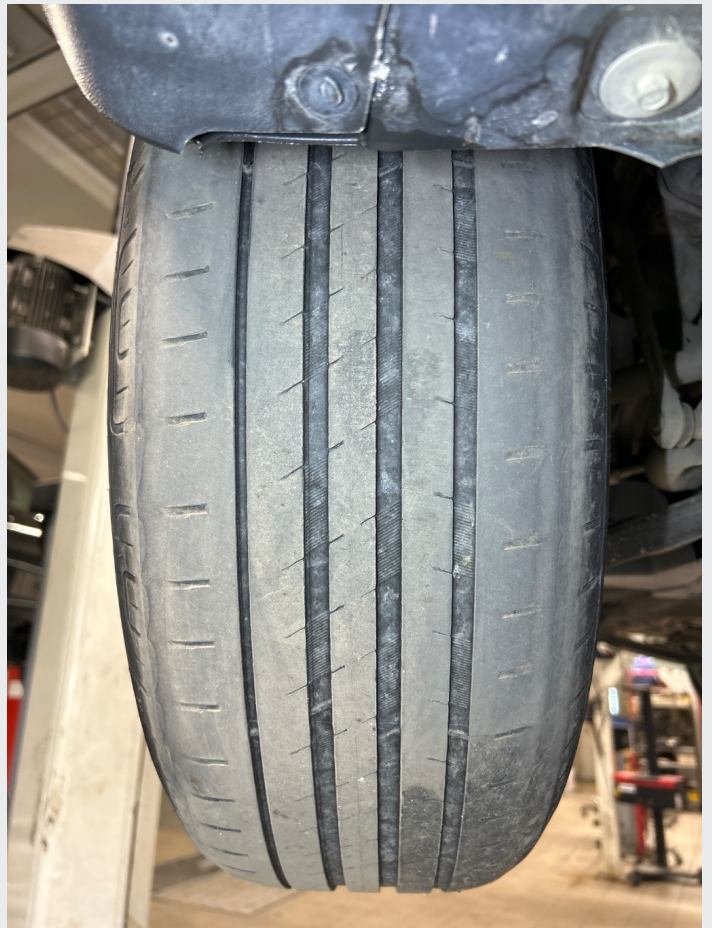
2.17 Dekk slitt inside og outside

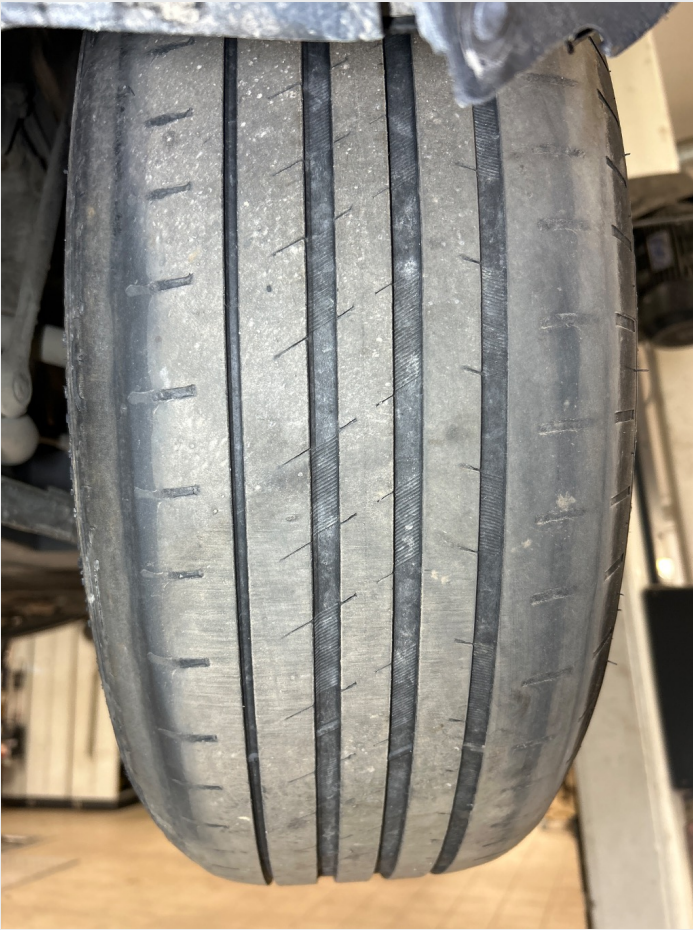
2.17 Dekk slitt innside og utside

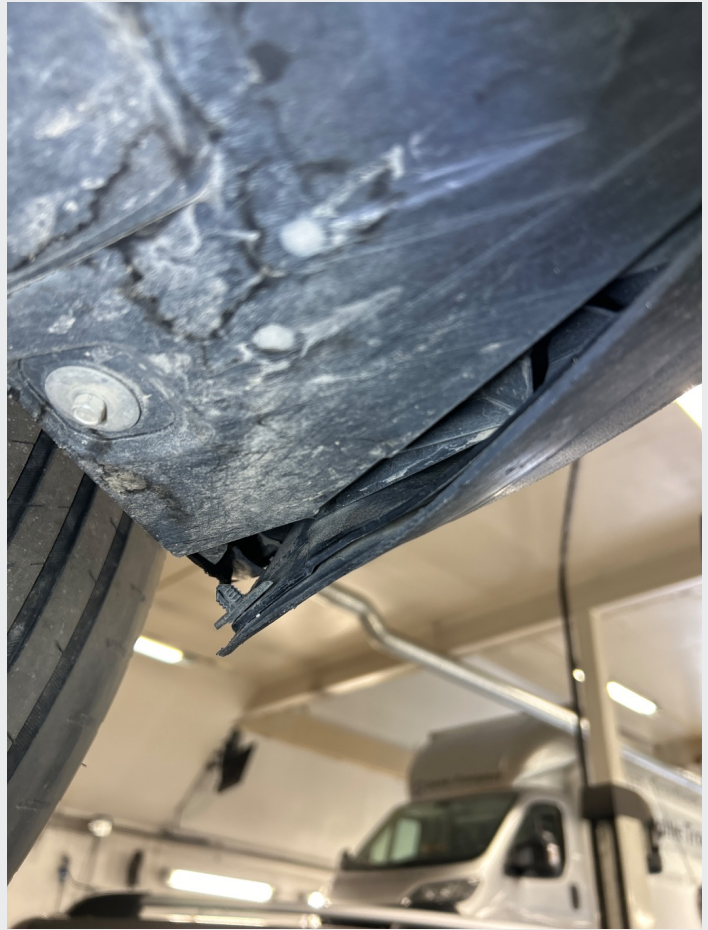
2.8 Bulk i nedre del av støtfanger foran

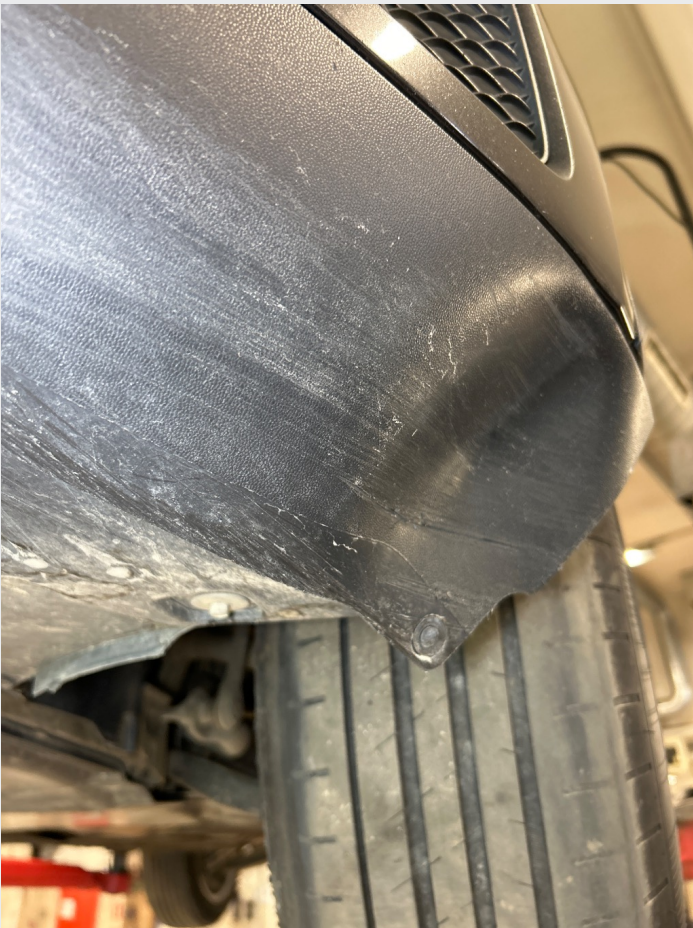
2.8 Bulk i nedre del av støtfanger foran

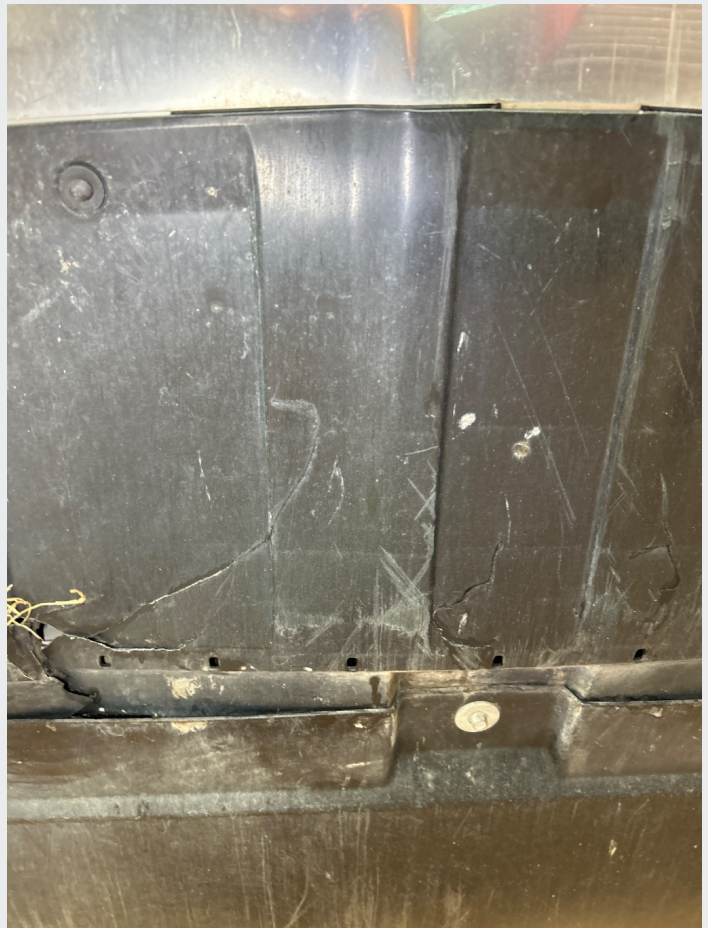
2.2 Fremste plate under bil er knust

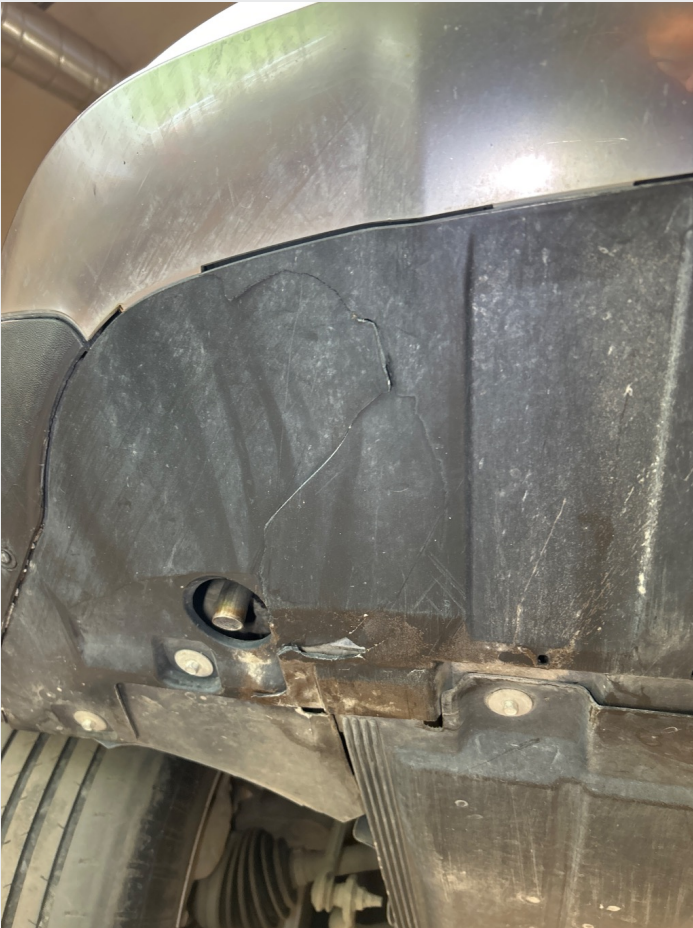
2.2 Fremste plate under bil er knust

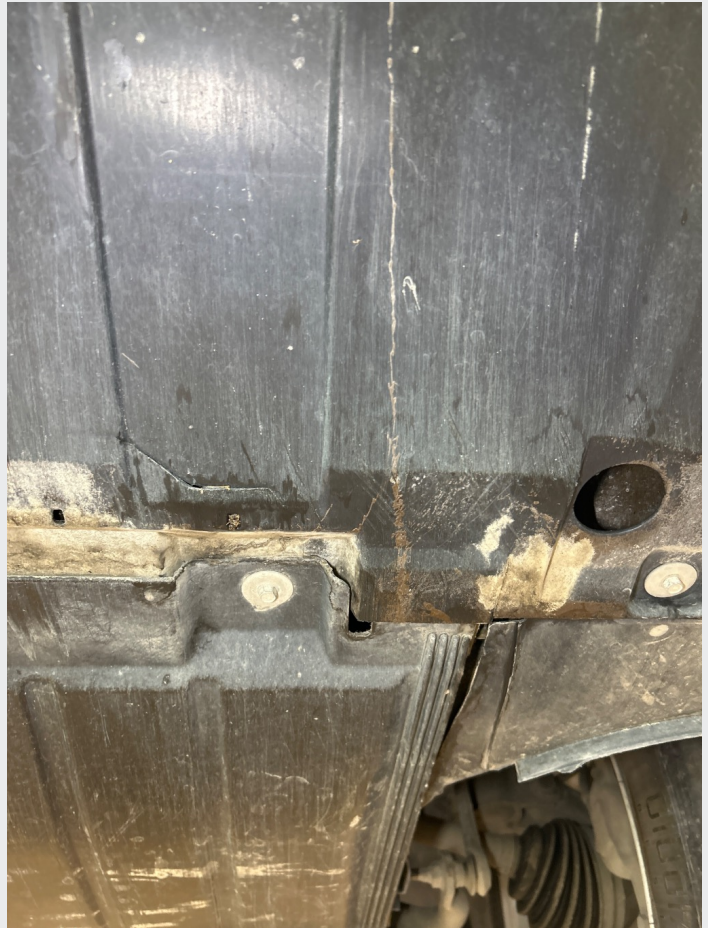
2.2 Fremste plate under bil er knust

5.11 Digitalt servicehefte. Service ikke fulgt iht. fabrikantens anbefalinger
