AUDI A6 4X4
TESTDATO: 13.02.2026
KODE: 1949026

BT87312

CHASSISNR: WAUZZZF28KN030179	BRUKTIMPORT: Nei
KJØRETØY: Personbil	FRIST FOR PKK: 05.10.2027

NBF Tilstandsrapport er utarbeidet av Norges Bilbransjeforbund og Forbrukerrådet.

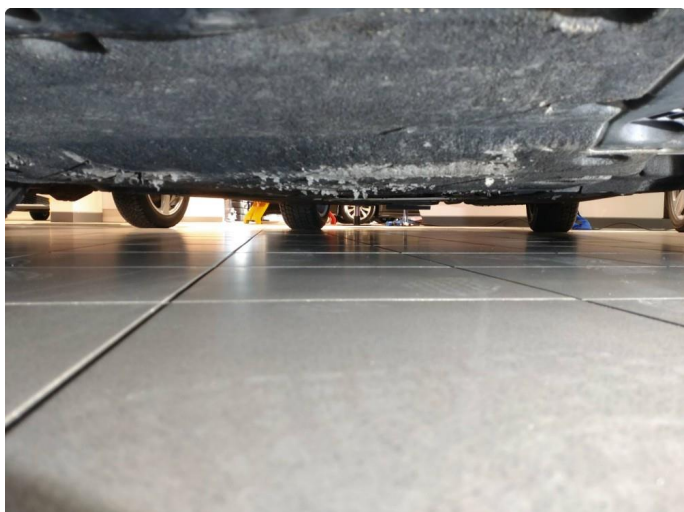
1.1 Beskyttelsesplate skadet/mangler

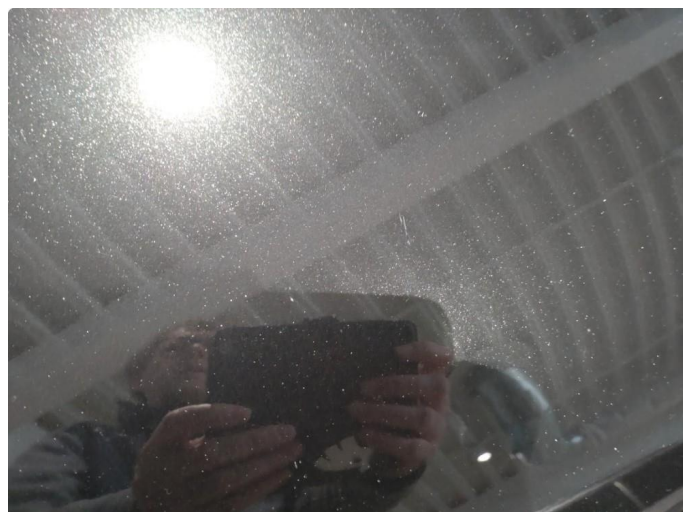
1.2 Steinsprut

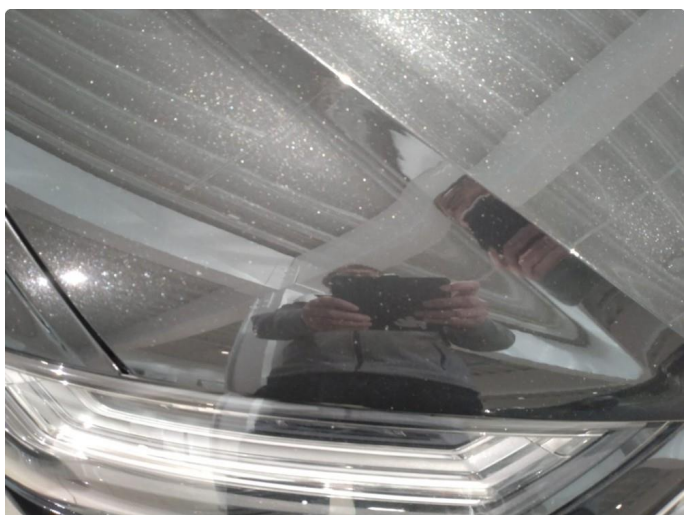
1.2 Steinsprut

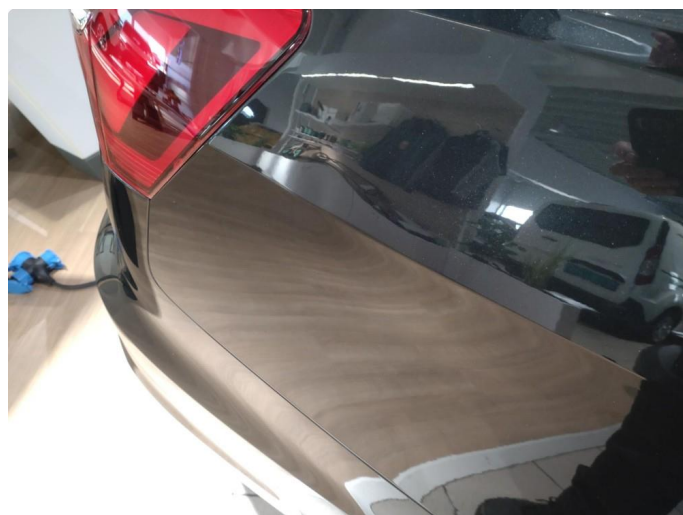
1.3 Bulk

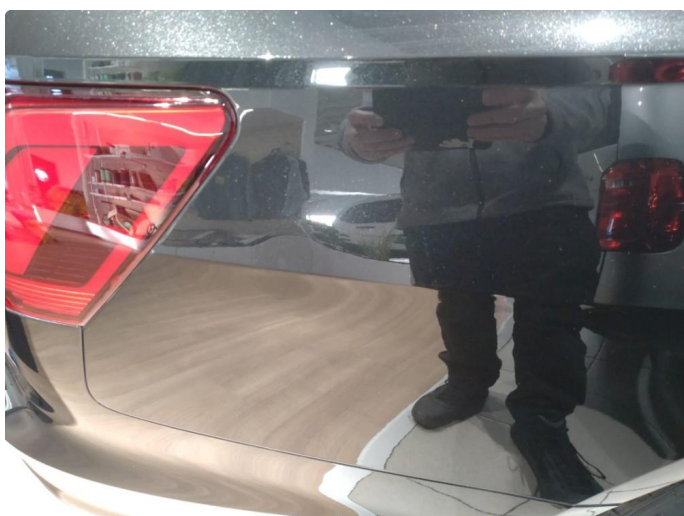
1.3 Bulk

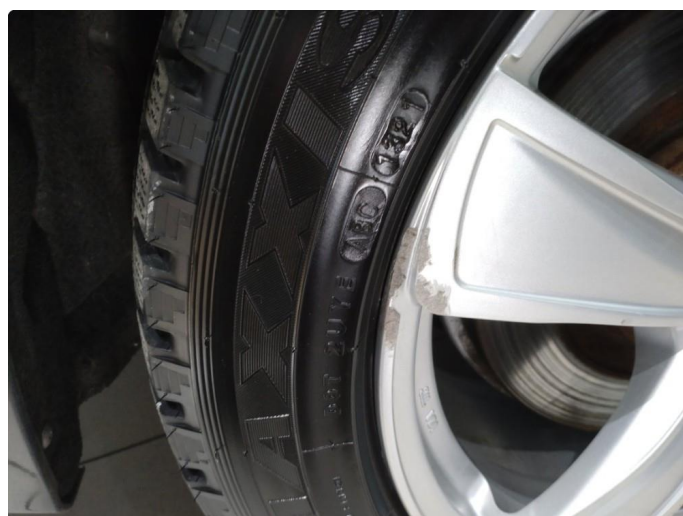
1.4 Ripe (r) gjennom lakk

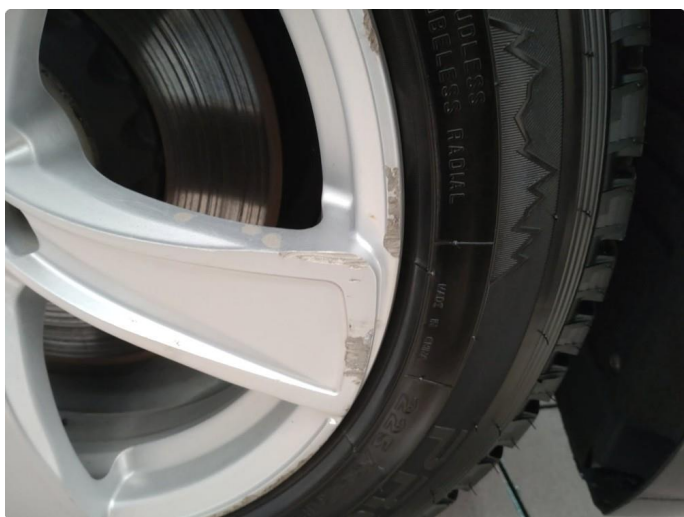
1.4 Ripe (r) gjennom lakk

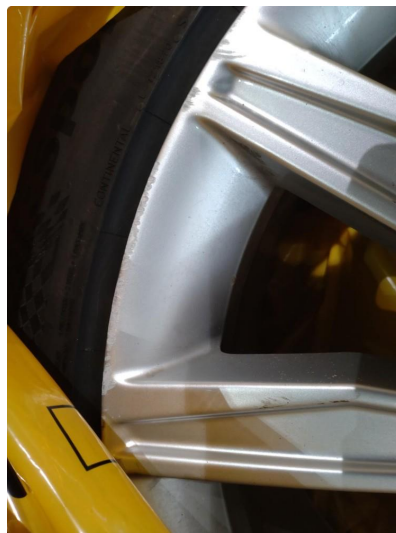
1.5 Kantkjørt felg

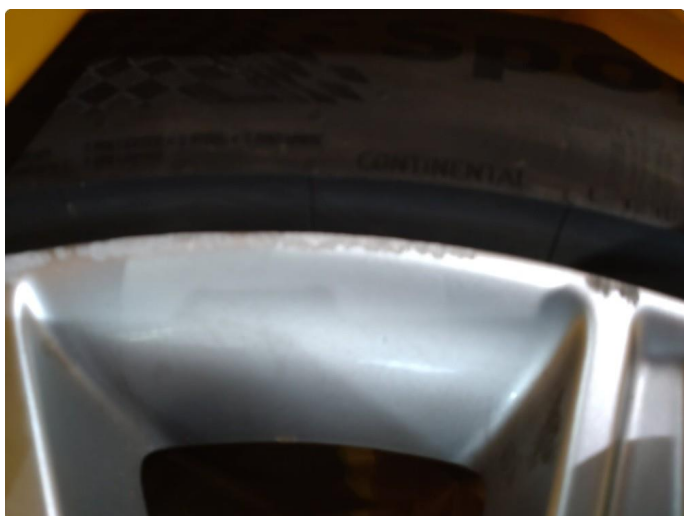
1.5 Kantkjørt felg

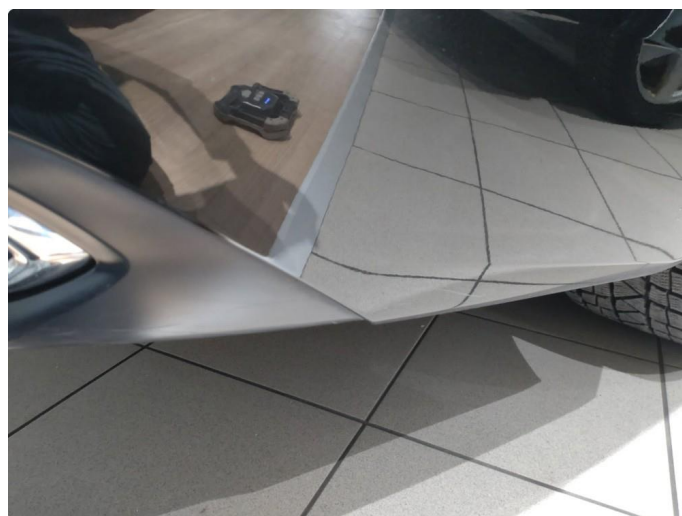
1.6 Ripe(r)

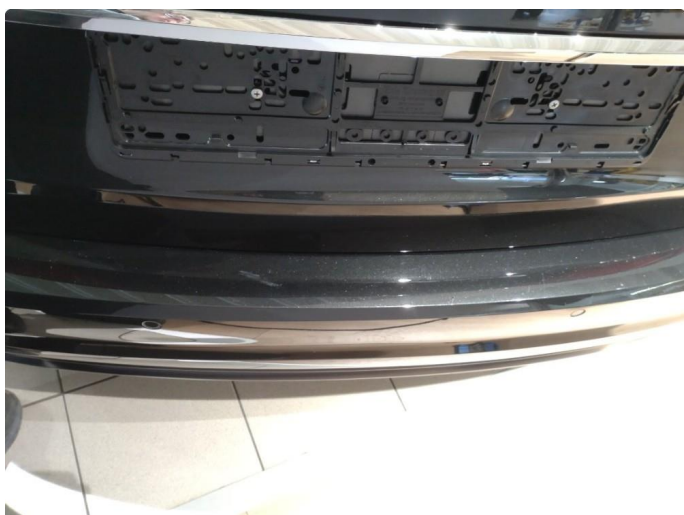
1.6 Ripe(r)

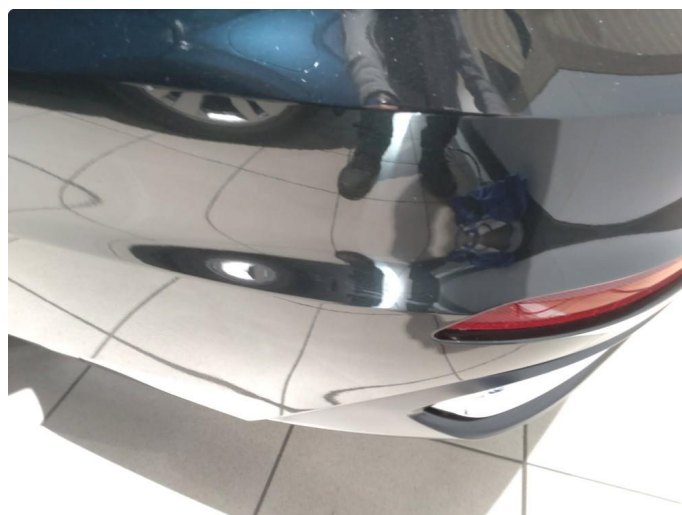
1.6 Ripe(r)

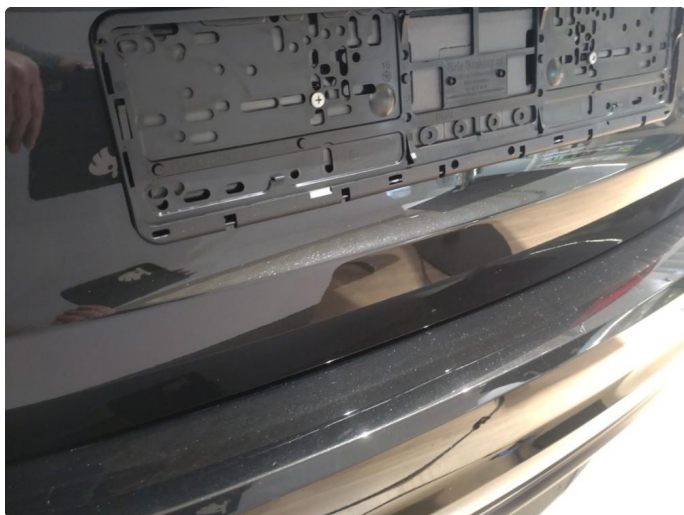
1.6 Ripe(r)

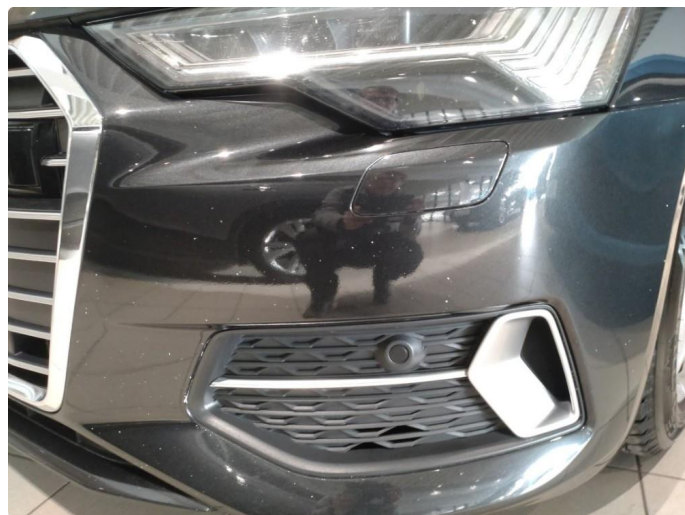
1.7 Steinsprut

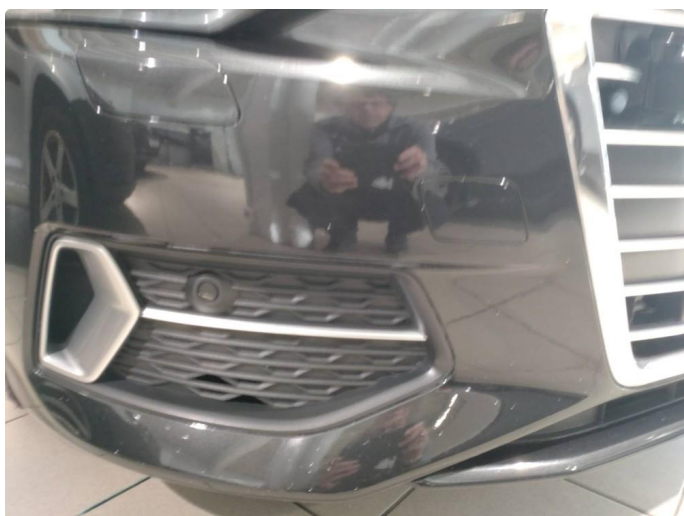
1.7 Steinsprut

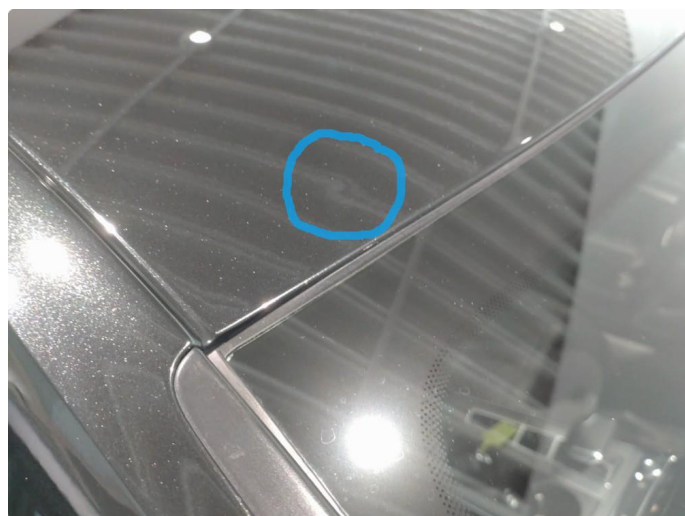
1.8 Bulk

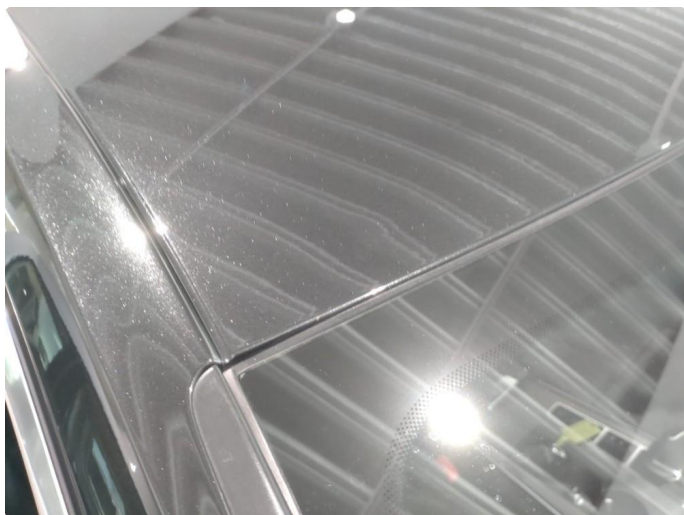
1.8 Bulk

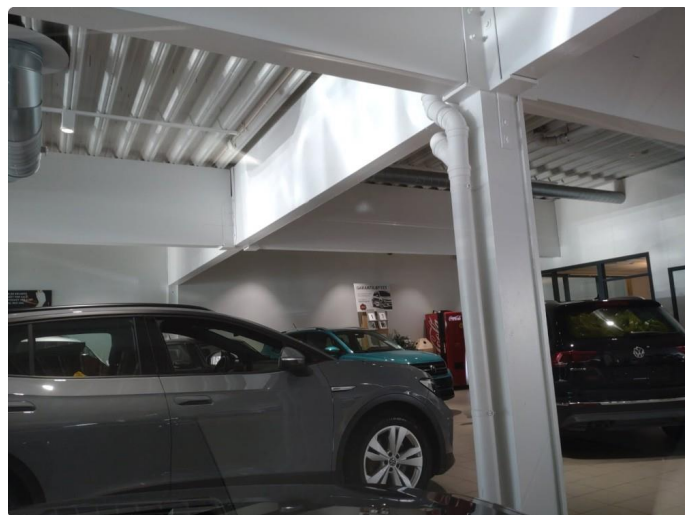
1.9 Steinsprut utenfor synsfelt

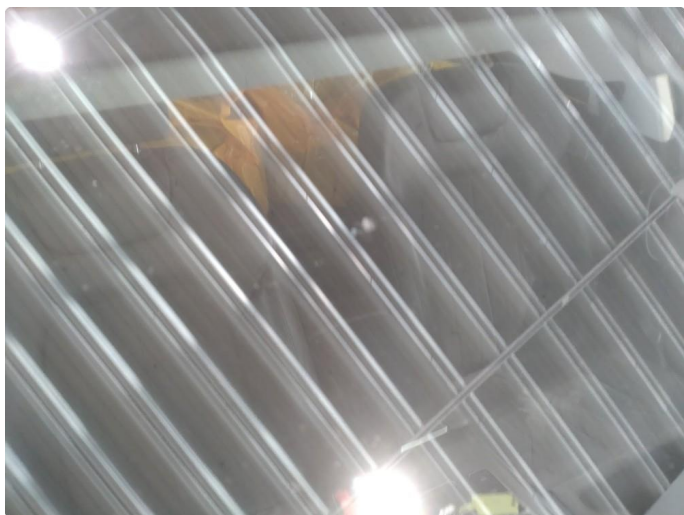
1.9 Steinsprut utenfor synsfelt

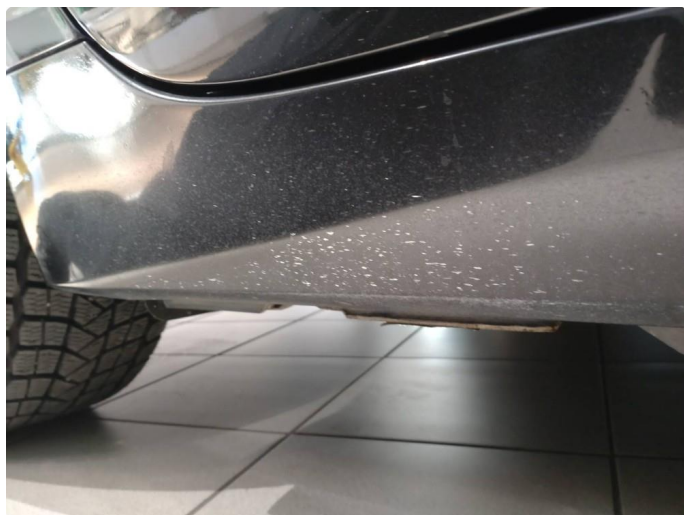
1.10 Stensprut

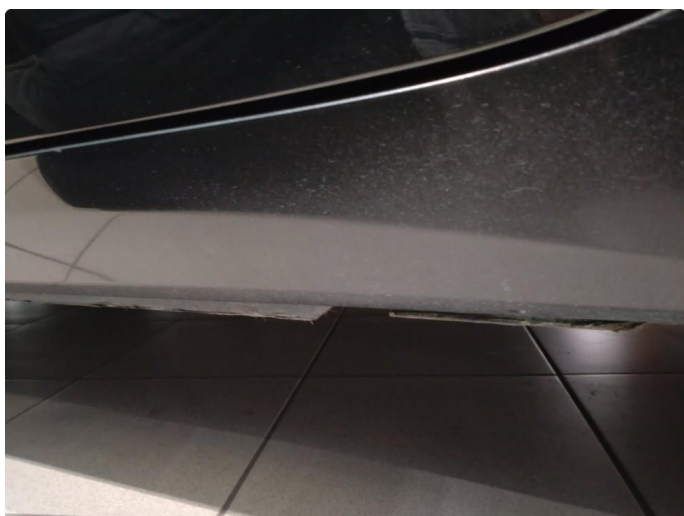
1.11 Stensprut

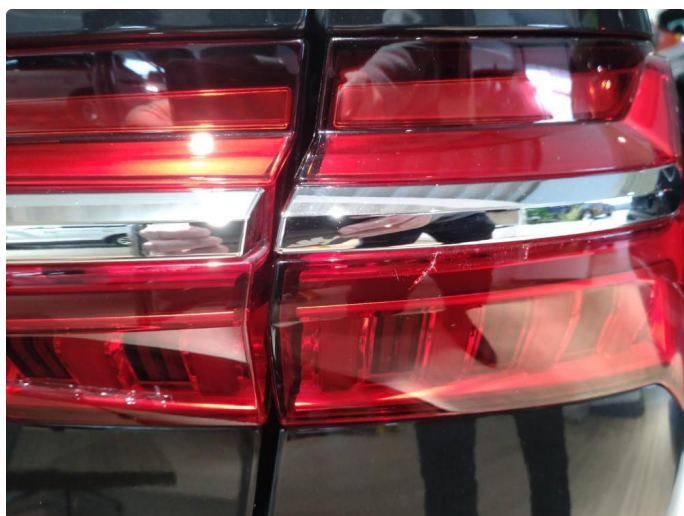
2.1 Krakelering i plast

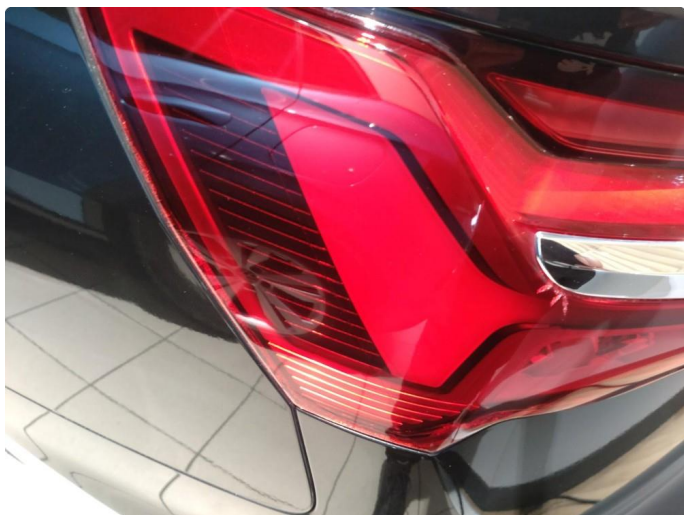
2.1 Krakelering i plast

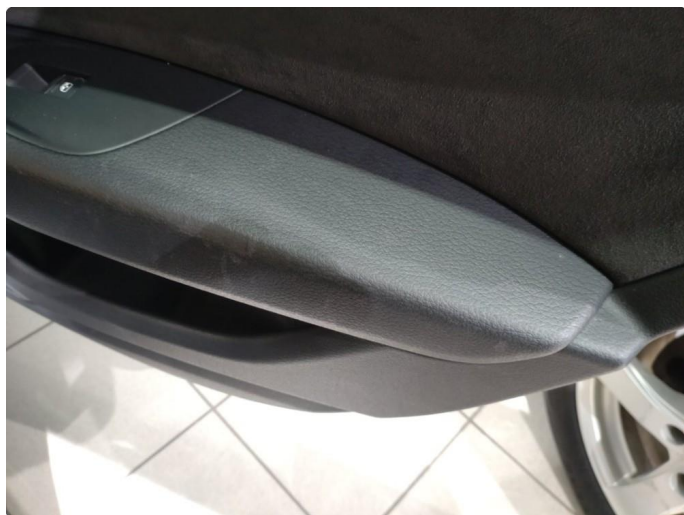
3.1 Skadet/merker etter utstyr
