# NAF Bruktbiltest

**Testdato**  
09.02.2026

| Bilmerke | Mercedes-Benz | Motorstørrelse | 2143 cm <sup>3</sup> |
| Modell | SPRINTER | Motoreffekt | 105 kW |

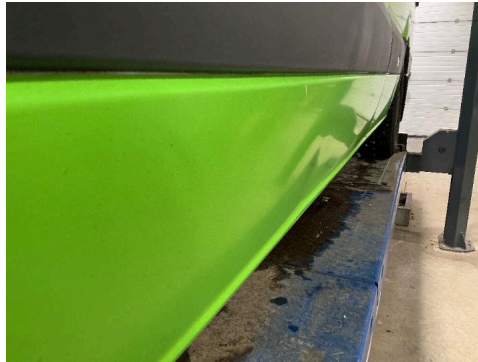
**R** 26. Lakk / karosseri utvendig.

| Ref.Id | Repareres | Resultat | Beskrivelse |
|---|---|---|---|
| 50.2 | Lakk / karosseri utvendig. | Lakkriper: | Høyre forskjerm, Støtfanger foran, Støtfanger bak |
| 50.4 | | Rustangrep: | Bakluke, Høyre bakskjerm |
| 50.8 | | Bulk (er): | Venstre fordør, Høyre fordør |
| 50.10 | | Skadet: | Bakluke, Høyre bakdør, Venstre bakskjerm, Høyre bakskjerm, Høyre sidekanal |

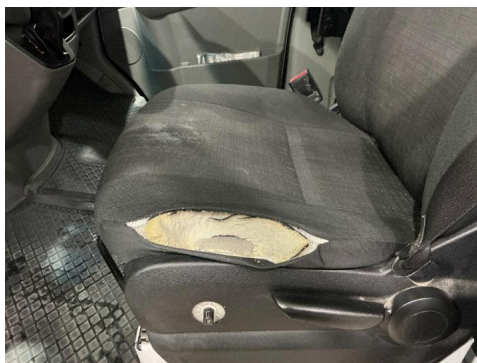
**R** 38. Seter.

| Ref.Id | Repareres | Resultat | Beskrivelse |
|---|---|---|---|
| 42.1 | Seter. | Hull/rift gjennom setetrek: | Venstre foran |
| 42.2 | | Feil med seteregulering/lås: | Venstre foran |
