# NAF Bruktbiltest

**Testdato**  
10.02.2026

| Modell | Leaf 40kWh | Motoreffekt | 110 kW |
| Registreringsnr. | EV29916 | Drivstofftype | Elektrisk |

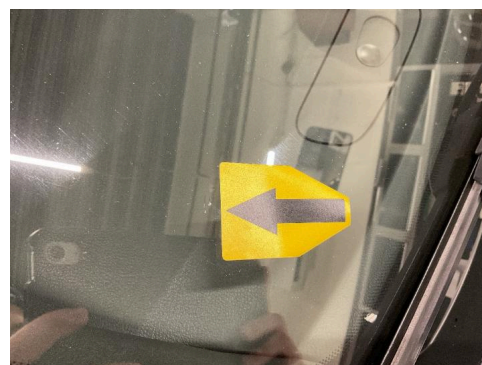
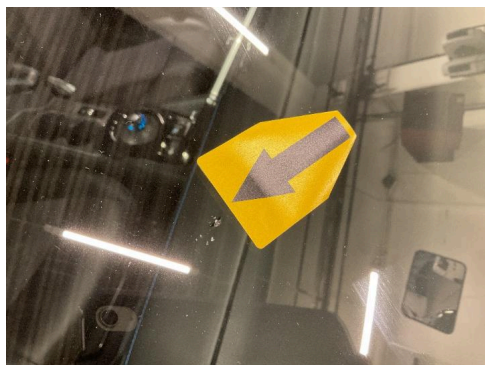
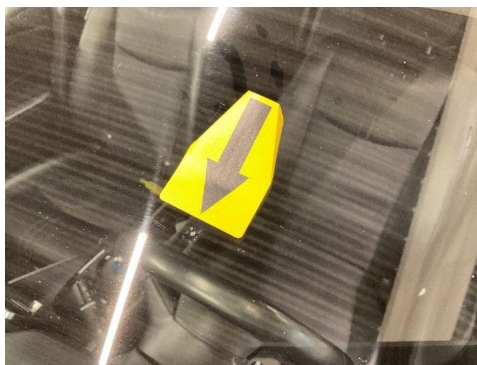
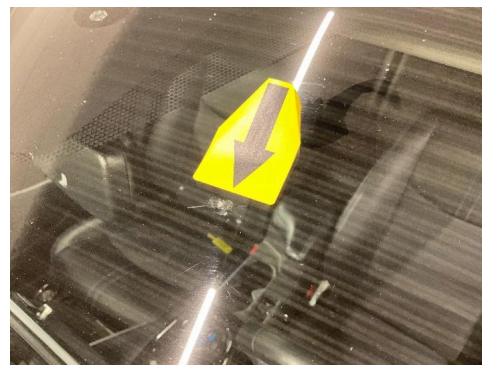
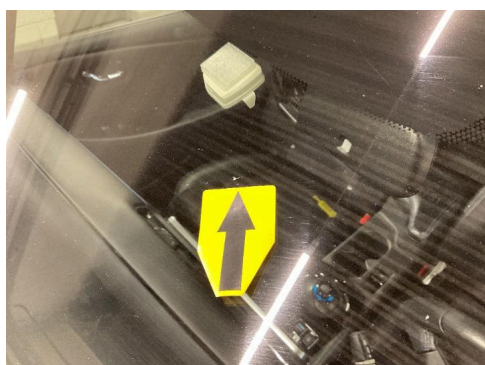
| Ref.Id | Repareres | Resultat | Beskrivelse |
|---|---|---|---|
| 14.1 | Glassruter. | Steinsprut med sprekk eller rosett | Frontrute |

30. Glassruter.

31. Glassruter.

32. Glassruter.

33. Glassruter.

34. Glassruter.

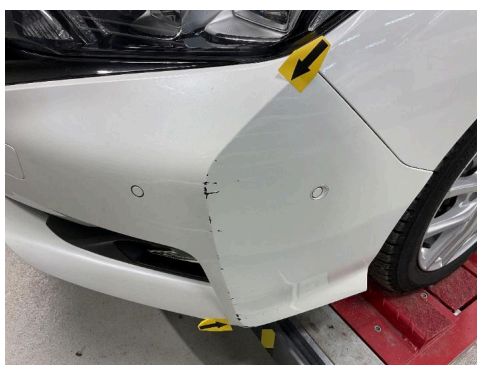
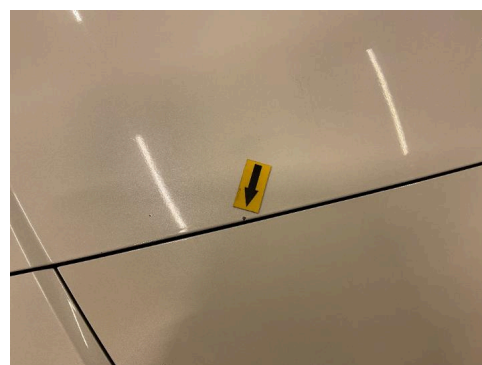
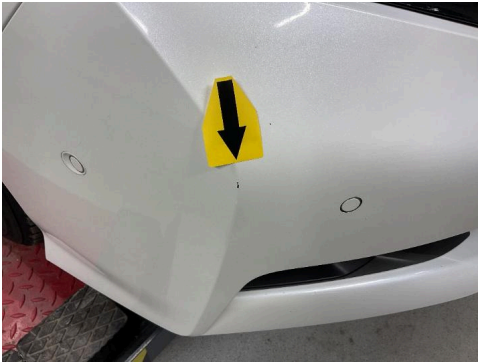
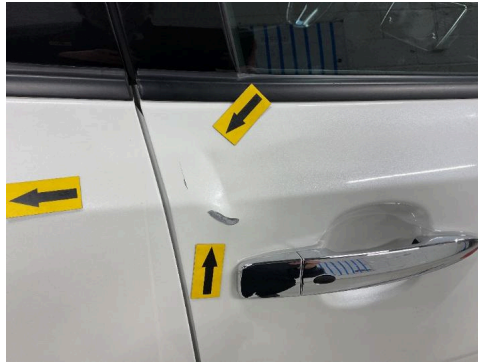
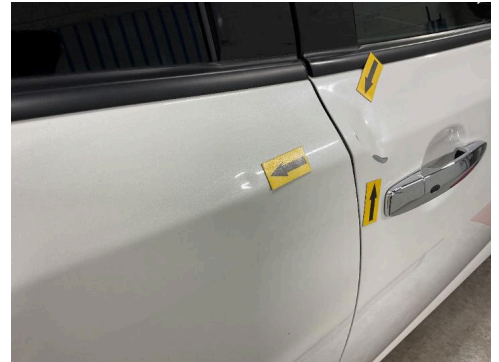
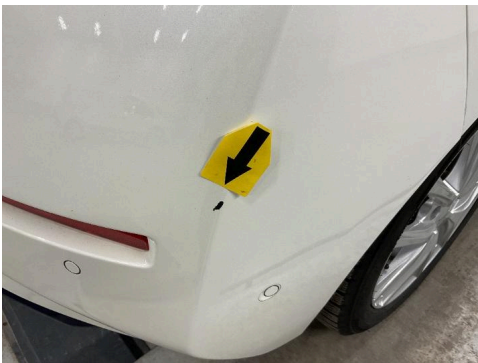
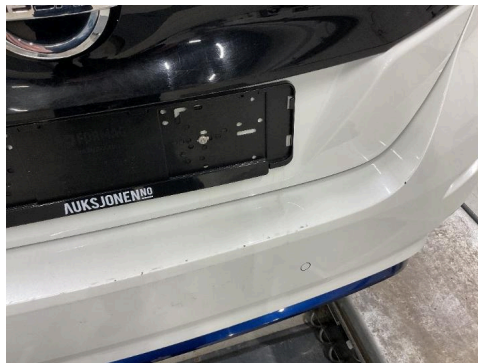
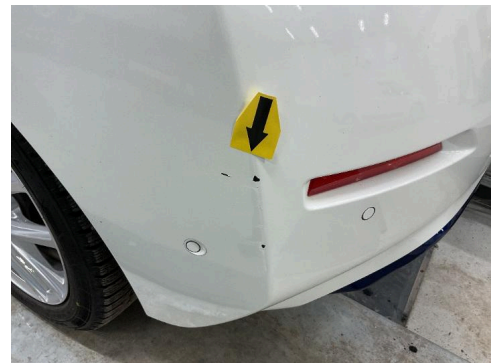
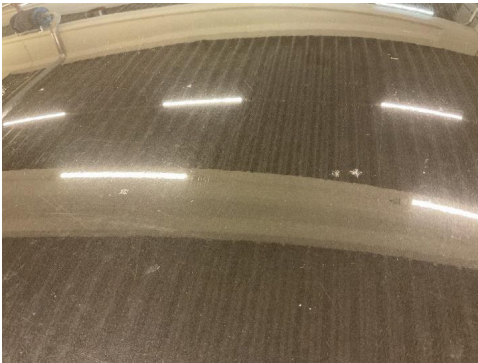
| Ref.Id | Repareres | Resultat | Beskrivelse |
|---|---|---|---|
| 62.2 | Lakk / karosseri utvendig. | Lakkriper: | Støtfanger foran, Støtfanger bak |
| 62.3 | | Steinsprut/lakksår | Panser |
| 62.8 | | Bulk (er): | Høyre bakdør |
| 62.10 | | Skadet: | Høyre fordør |

| Ref.Id | Opplysning | Resultat | Beskrivelse |
|---|---|---|---|
| 62.19 | Lakk / karosseri utvendig. | Diverse småbulker/lakkriper | |
| 62.26 | | Små lakkblerer: | Tak |

35. Lakk / karosseri utvendig.

36. Lakk / karosseri utvendig.

37. Lakk / karosseri utvendig.

38. Lakk / karosseri utvendig.

39. Lakk / karosseri utvendig.

40. Lakk / karosseri utvendig.

41. Lakk / karosseri utvendig.

42. Lakk / karosseri utvendig.

43. Lakk / karosseri utvendig.

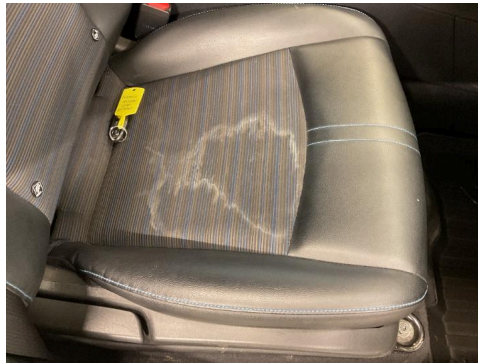
| Ref.Id | Repareres | Resultat | Beskrivelse |
|---|---|---|---|
| 54.3 | Seter. | Misfarget/skittent: | Høyre foran |

44. Seter.
