# NAF Bruktbiltest

Testdato  
28.10.2025

| Bilmerke | Mercedes-Benz | Motorstørrelse | 1950 cm <sup>3</sup> |
| Modell | Vito | Motoreffekt | 120 kW |

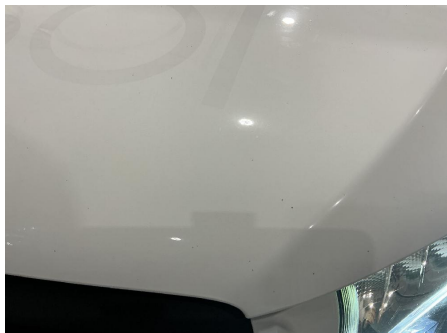
**1. Lakk / karosseri utvendig**

| Ref.Id | Repareres | Resultat | Beskrivelse |
|---|---|---|---|
| 86.1 | Lakk / karosseri utvendig | Bulk (er): | Tak, Venstre fordør, Venstre baksjerm, Bakluke, Høyre fordør |
| 86.3 | | Lakkriper: | Høyre forskjerm, Bakluke, Høyre fordør, Støtfanger bak |
| 86.4 | | Skadet: | Høyre bakdør, Høyre baksjerm |
| 86.12 | | Steinsprut/lakksår | Støtfanger foran, Panser |
