# NAF Bruktbiltest

**Testdato**  
09.02.2026

| Modell | Model Y | Motoreffekt | 158 kW |
| Registreringsnr. | EJ27367 | Drivstofftype | Elektrisk |

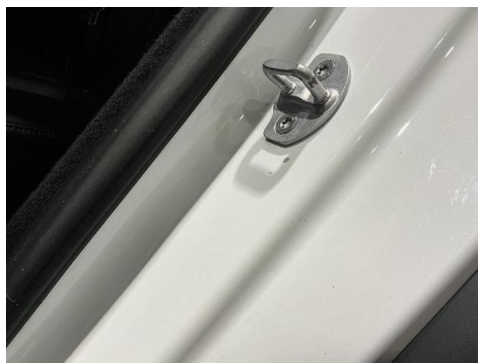
53. Døråpning

| Ref.Id | Repareres | Resultat | Beskrivelse |
|---|---|---|---|
| 97.1 | Døråpning | Sår eller skade: | Venstre baddør |

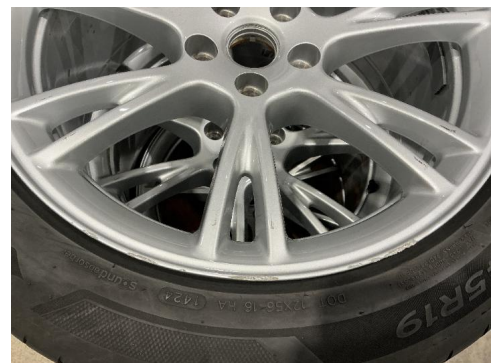
**R** 54. Ekstra hjulsett

| Ref.Id | Repareres | Resultat | Beskrivelse |
|---|---|---|---|
| 67.23 | Ekstra hjulsett | Vesentlig ripe(r) inn til grunnmaterialet på felg: | 2 felger |

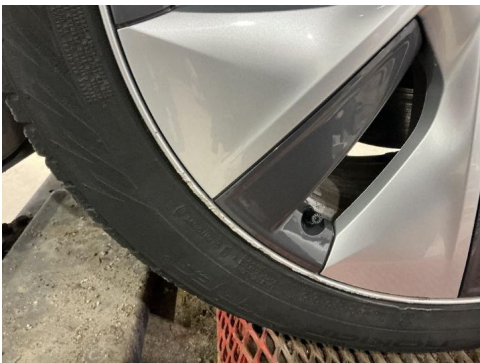
55. Felg

| Ref.Id | Repareres | Resultat | Beskrivelse |
|---|---|---|---|
| 66.8 | Felg | Vesentlig ripe / hakk: | 3 felger |

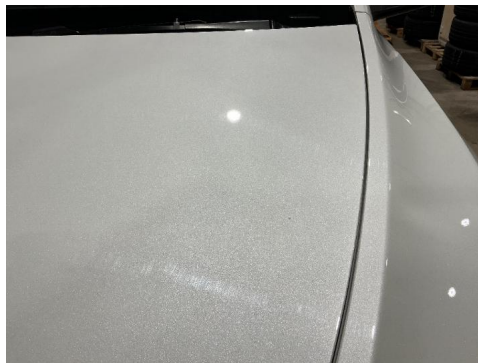
**R** 56. Panser

| Ref.Id | Repareres | Resultat | Beskrivelse |
|---|---|---|---|
| 86.14 | Lakk / karosseri utvendig | Steinsprut/lakksår | Venstre forskjerm, Støtfanger foran, Panser |
