# NAF Bruktbiltest

**Testdato**  
09.02.2026

| <b>Registreringsnr.</b> | EH62259 | <b>Drivstofftype</b> | Elektrisk |
| <b>Understellsnr.</b> | XP7YGCEK2RB442088 | <b>Kjøretøygruppe</b> | 101 |

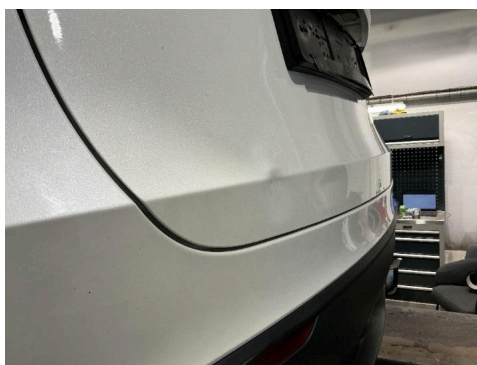
53. Bakluke

| Ref.Id | Repareres | Resultat | Beskrivelse |
|---|---|---|---|
| 86.6 | | Bulk (er): | Bakluke |

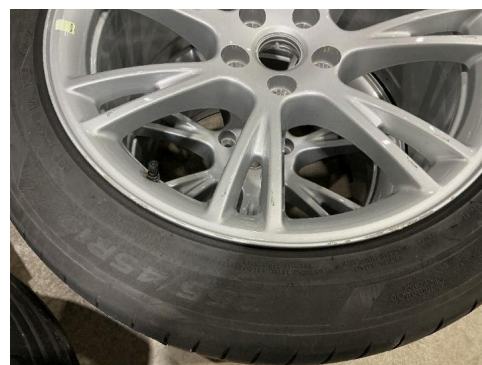
R 54. Ekstra hjulsett

| Ref.Id | Repareres | Resultat | Beskrivelse |
|---|---|---|---|
| 67.23 | Ekstra hjulsett | Vesentlig ripe(r) inn til grunnmaterialet på felg: | 2 felger |

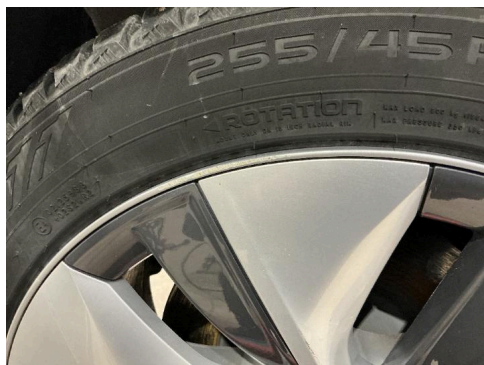
55. Felg

| Ref.Id | Repareres | Resultat | Beskrivelse |
|---|---|---|---|
| 66.8 | Felg | Vesentlig ripe / hakk: | 1 felg |

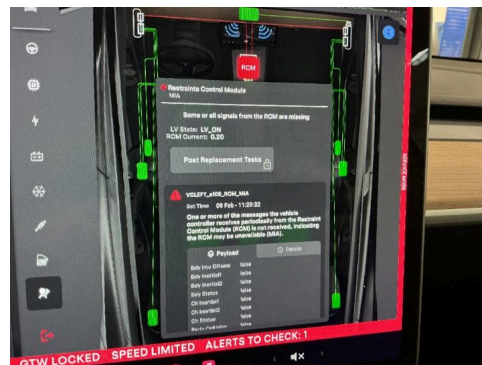
R 57. Varsellamper

| Ref.Id | Repareres | Resultat | Beskrivelse |
|---|---|---|---|
| 21.3 | Varsellamper | Varsellampe for SRS (airbag) lyser | |
