# NAF Bruktbiltest

**Testdato**  
27.10.2025

| <b>Modell</b> | Vito | <b>Motoreffekt</b> | 120 kW |
| <b>Registreringsnr.</b> | CH22667 | <b>Drivstofftype</b> | Diesel |

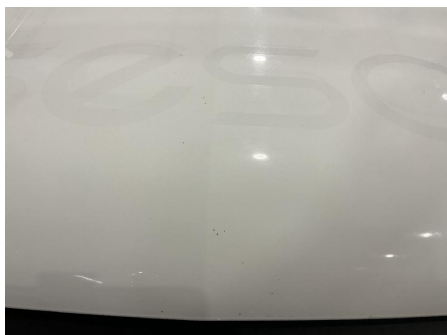
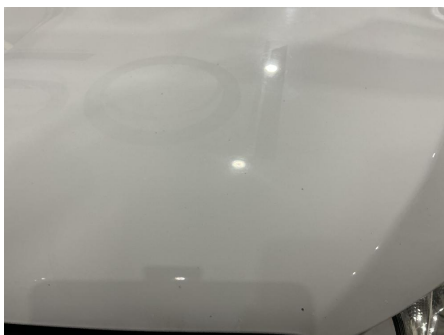
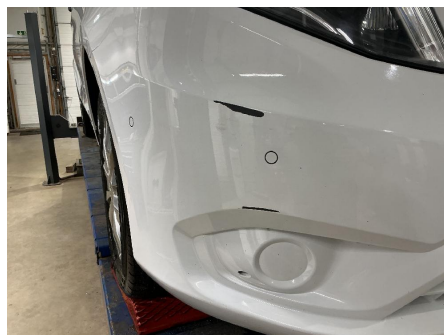
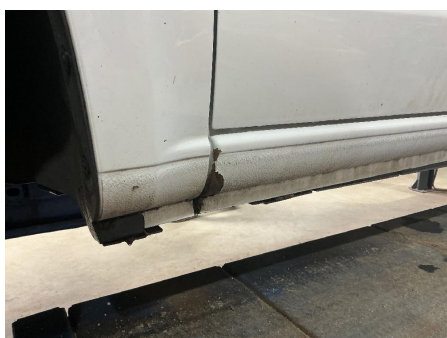
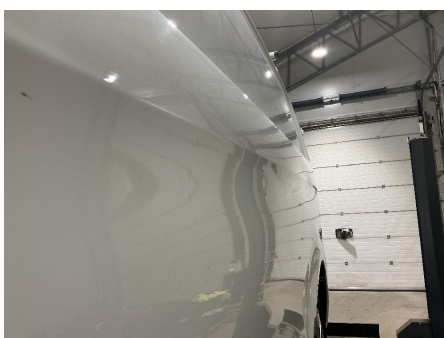
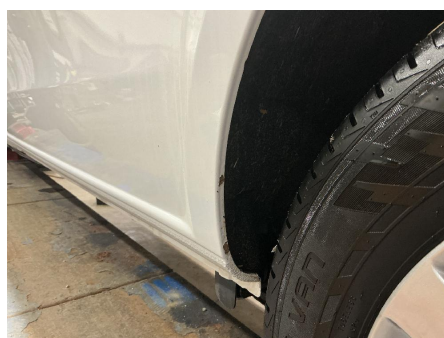
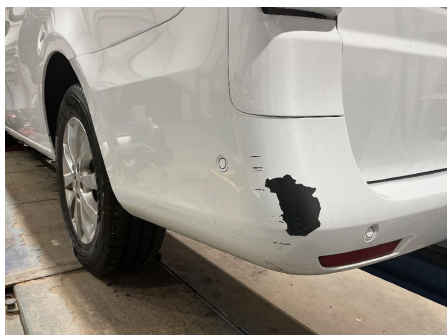
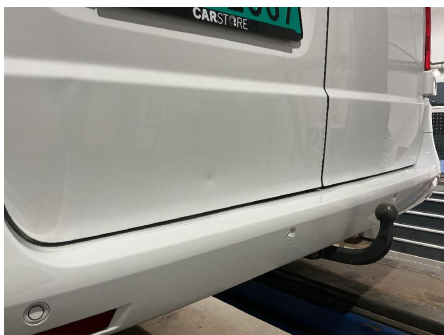
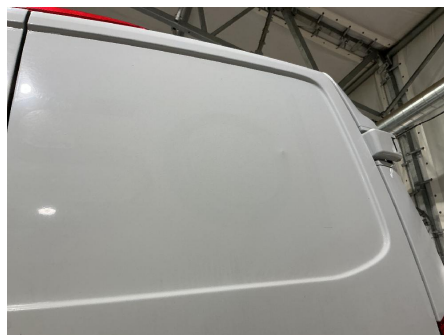
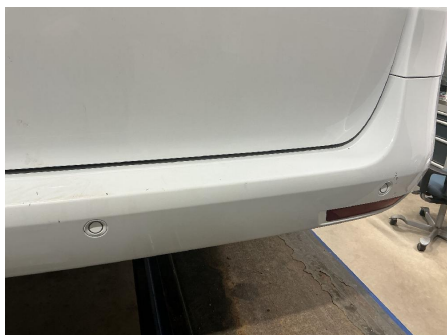
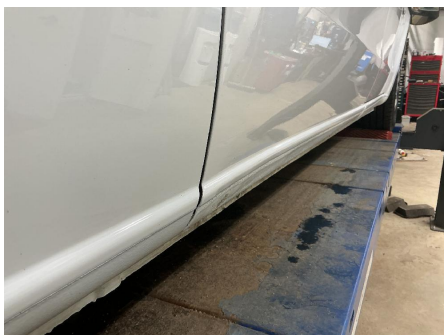
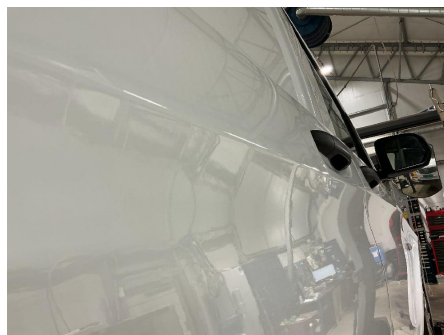
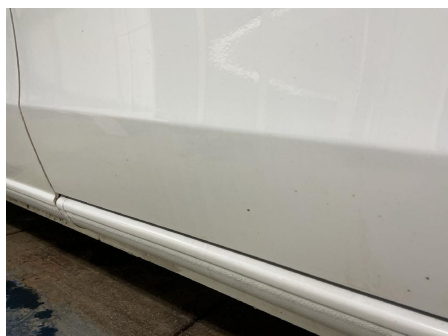
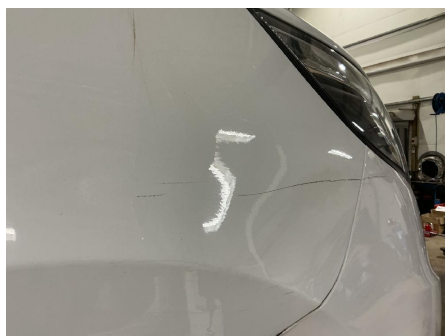
| Ref.Id | Repareres | Resultat | Beskrivelse |
|---|---|---|---|
| 86.1 | Lakk / karosseri utvendig | Bulk (er): | Bakluke, Tak, Høyre bakdør, Venstre bakskjerm |
| 86.3 | | Lakkriper: | Høyre forskjerm, Støtfanger foran, Støtfanger bak |
| 86.12 | | Steinsprut/lakksår | Panser, Høyre fordør |
| 86.14 | | Lakkslipp/flassing | Venstre bakskjerm, Venstre sidekanal |
