# NAF Bruktbiltest

**Testdato**  
28.10.2025

| <b>Modell</b> | Vito | <b>Motoreffekt</b> | 120 kW |
| <b>Registreringsnr.</b> | CH22668 | <b>Drivstofftype</b> | Diesel |

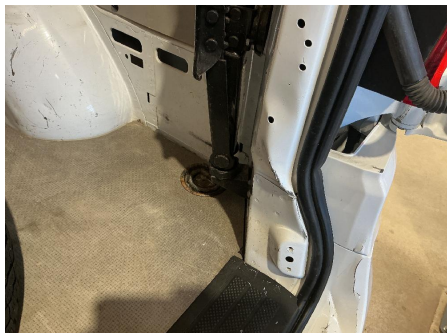
**1. Døråpning**

| Ref.Id | Repareres | Resultat | Beskrivelse |
|---|---|---|---|
| 97.1 | Døråpning | Sår eller skade: | Bakluke/-dør |

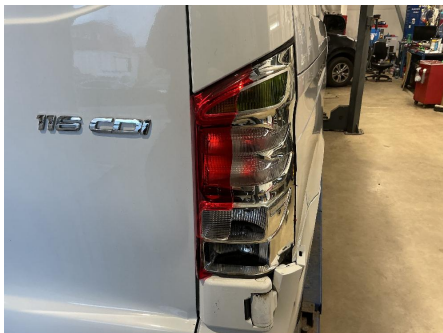
**2. Lys**

| Ref.Id | Repareres | Resultat | Beskrivelse |
|---|---|---|---|
| 17.16 | Lys | Skadet lykt: | Midtre bremselys, Høyre baklys |

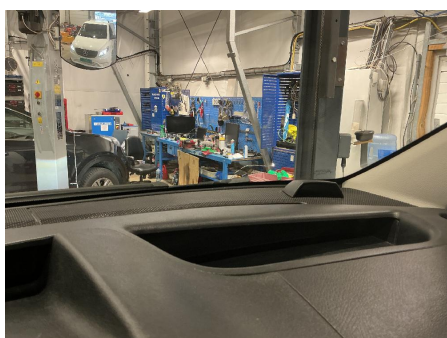
**4. Frontrute**

| Ref.Id | Repareres | Resultat | Beskrivelse |
|---|---|---|---|
| 81.4 | Frontrute | Sprekk i frontrute: <ul style="list-style-type: none"><li>• Reparasjonsmetode: Skift</li></ul> | |

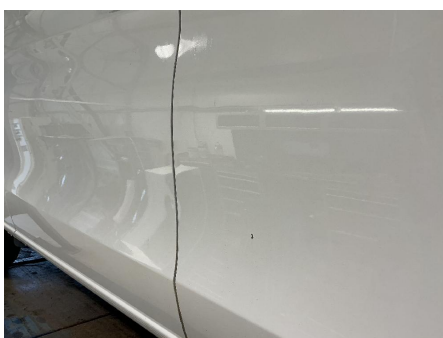
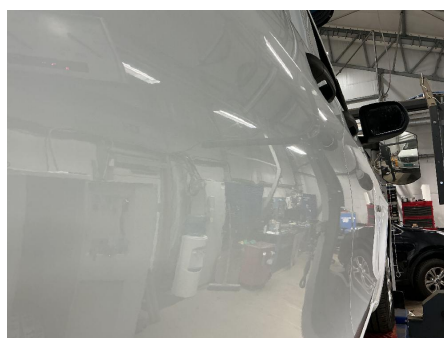
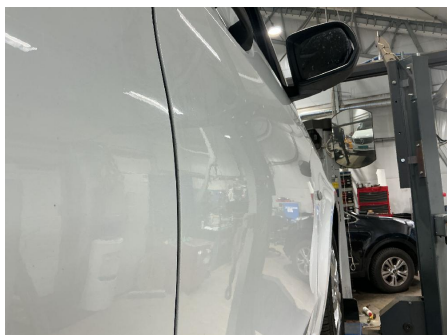
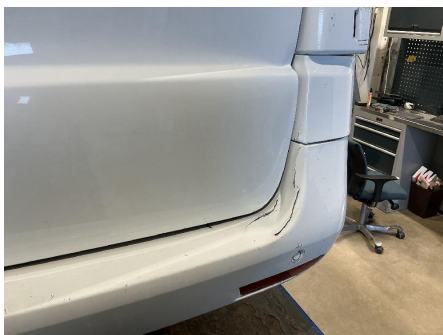
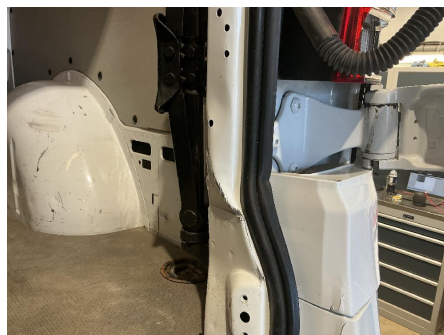
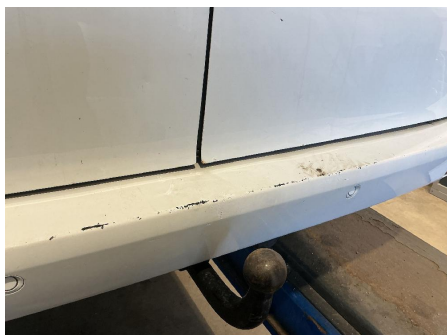
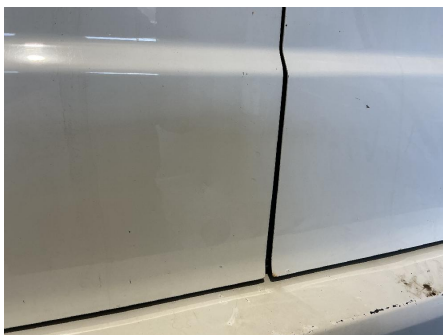
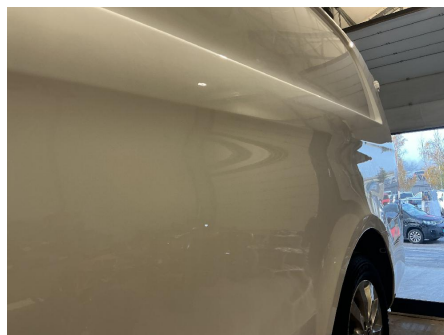
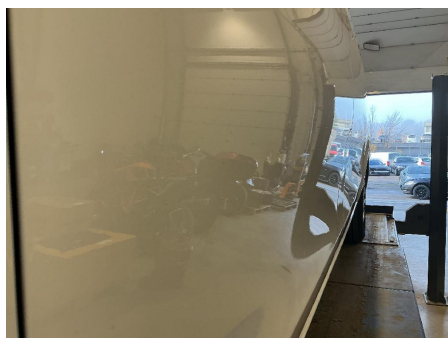
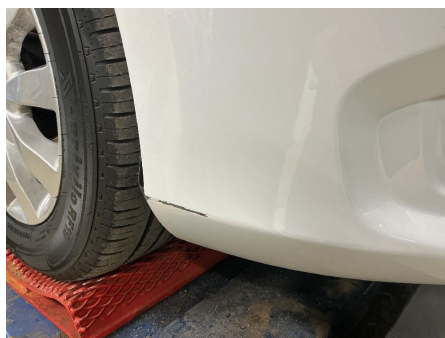
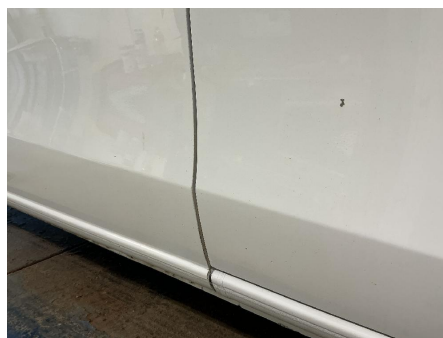
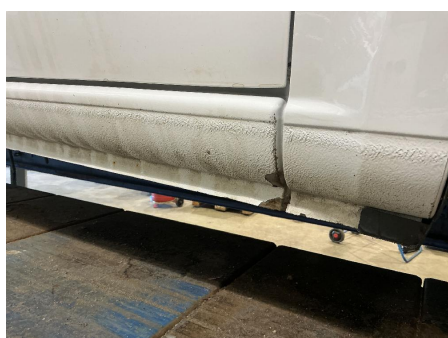
| Ref.Id | Repareres | Resultat | Beskrivelse |
|---|---|---|---|
| 86.1 | Lakk / karosseri utvendig | Bulk (er): | Tak, Venstre fordør, Venstre bakskjerm, Høyre fordør, Høyre bakdør |
| 86.3 | | Lakkriper: | Støtfanger foran, Bakluke, Støtfanger bak |
| 86.4 | | Skadet: | Høyre D-stolpe, Støtfanger bak |
| 86.12 | | Steinsprut/lakksår | Høyre fordør, Høyre bakdør |
| 86.14 | | Lakkslipp/flassing | Høyre sidekanal |
