# NAF Verdivurdering

**Testdato**  
25.11.2025

| Bilmerke | Ford | Motorstørrelse | 3198 cm <sup>3</sup> |
| Registreringsnr. | NF83736 | Drivstofftype | Diesel |

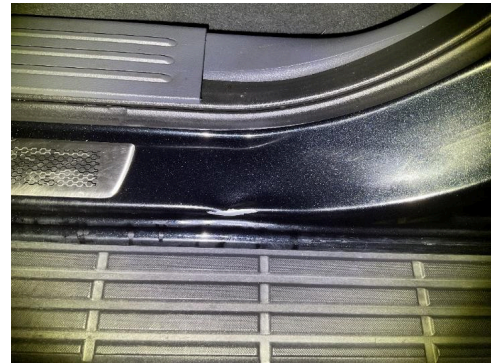
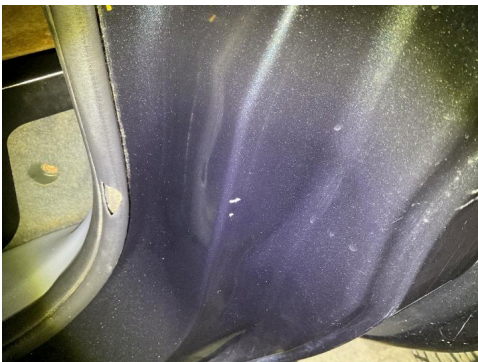
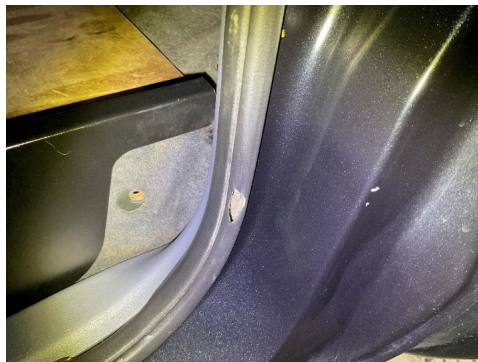
| Ref.Id | Repareres | Resultat | Beskrivelse |
|---|---|---|---|
| 104.1 | Døråpning | Bulk(er) med lakkskade, VF | Rette og lakkere |
| 104.3 | | Bulk(er) med lakkskade, VB | Rette og lakkere |
| 104.18 | | Skadet gummpakning | Venstre bakdør |

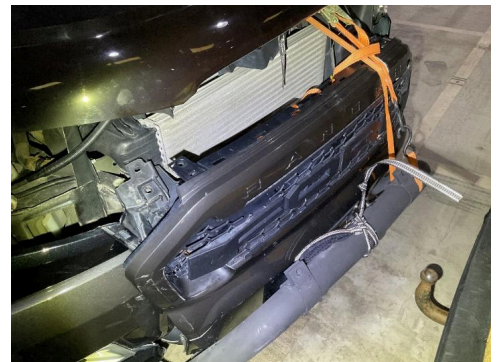
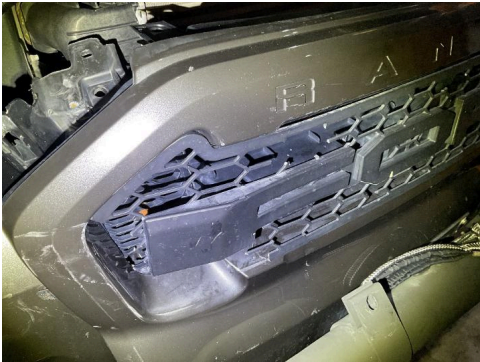
| Ref.Id | Repareres | Resultat | Beskrivelse |
|---|---|---|---|
| 99.6 | Grill | Sprukket/skadet plastdel | Skifte ulakkert del |

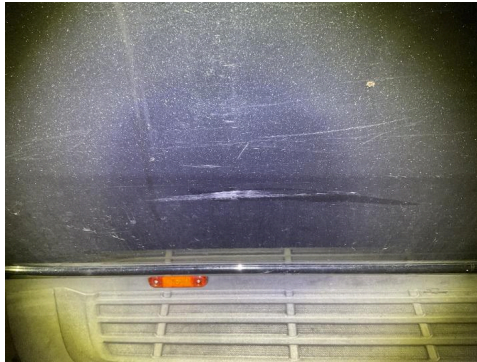
38. Høyre bakdør

| Ref.Id | Opplysning | Resultat | Beskrivelse |
|---|---|---|---|
| 93.14 | Høyre bakdør | Ripe som kan rubbes/poleres bort | |

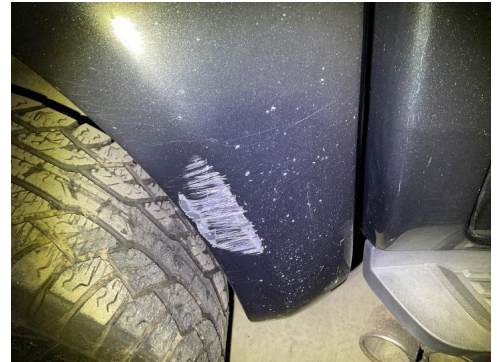
39. Høyre baksjerm

| Ref.Id | Repareres | Resultat | Beskrivelse |
|---|---|---|---|
| 94.5 | Høyre bakskjerm | Ripe ned til grunnmaterialet | Flekkklakkere |

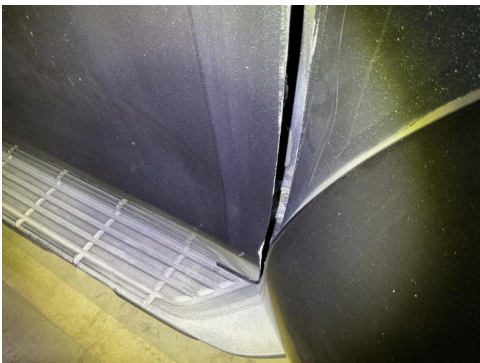
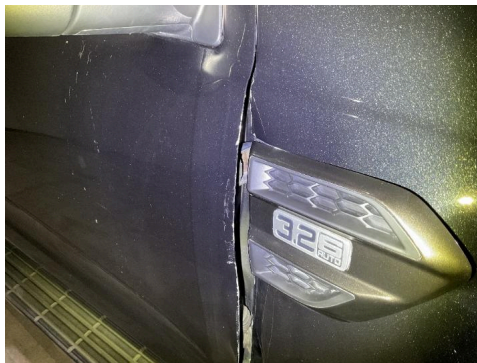
| Ref.Id | Repareres | Resultat | Beskrivelse |
|---|---|---|---|
| 91.1 | Høyre fordør | Bulk(er) med lakkskade | Rette og lakkere |

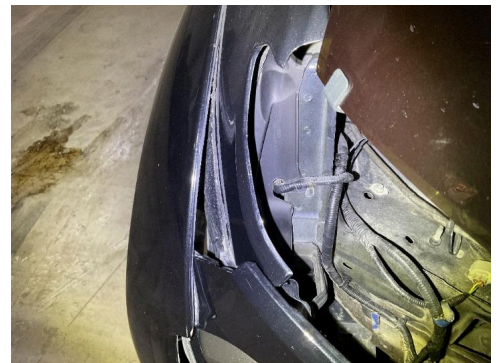
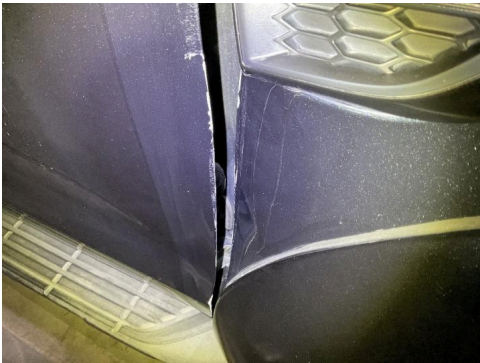
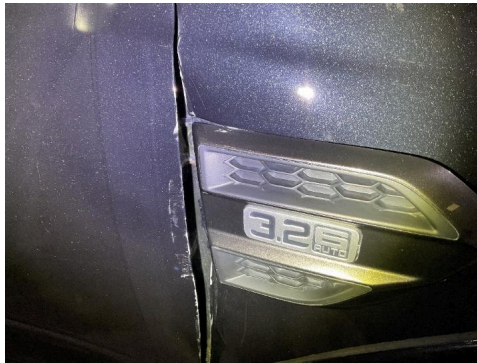
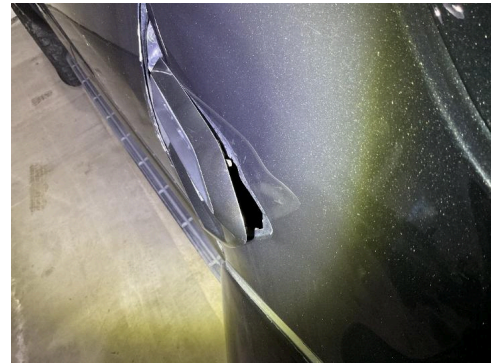
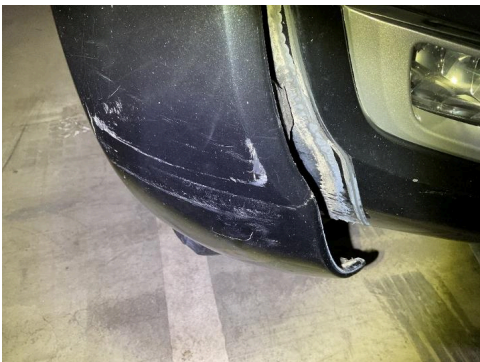
| Ref.Id | Repareres | Resultat | Beskrivelse |
|---|---|---|---|
| 90.1 | Høyre forskjerm | Bulk(er) med lakkskade | Skifte og lakkere |
| 90.13 | | * Skadet pyntelist | |

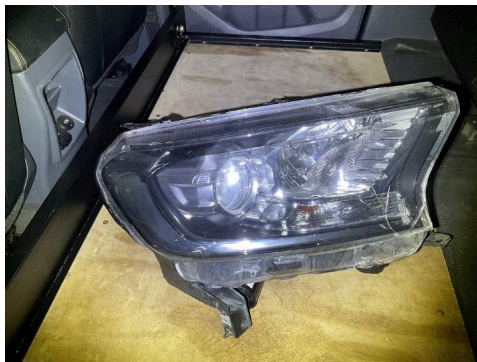
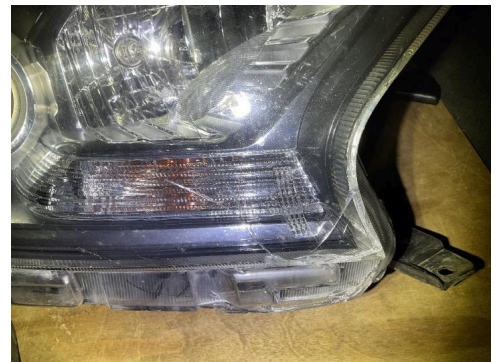
| Ref.Id | Repareres | Resultat | Beskrivelse |
|---|---|---|---|
| 13.12 | Lys | Kraketert lyktelass | Høyre nærlys |
| 13.27 | | * HF lykt ligger i bilen | |

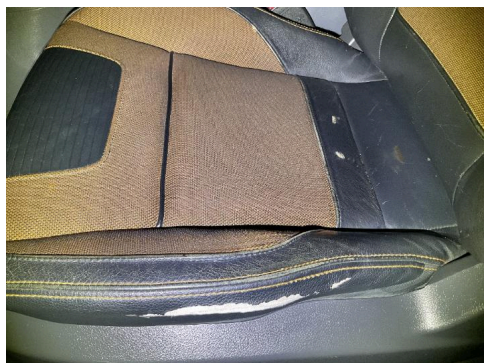
49. Seter

| Ref.Id | Repareres | Resultat | Beskrivelse |
|---|---|---|---|
| 74.2 | Seter | Misfarget/skittent: | Venstre foran |
| 74.3 | | Hull/rift gjennom setetrekk: | Venstre foran |

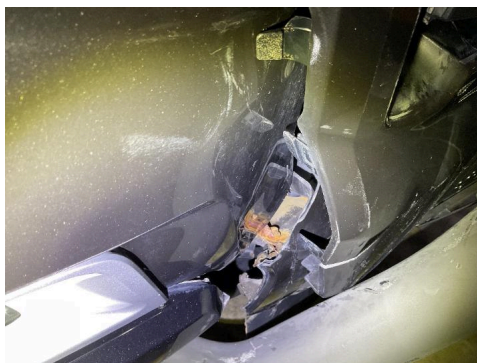
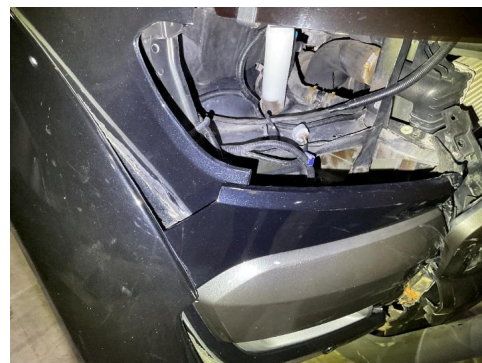
| Ref.Id | Repareres | Resultat | Beskrivelse |
|---|---|---|---|
| 79.6 | Støtfanger foran | Sprukket/skadet plastdel | Skifte og lakkere |

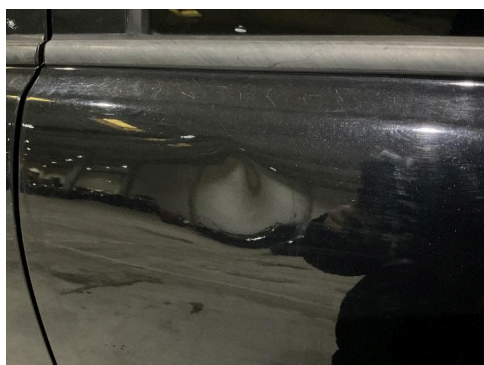
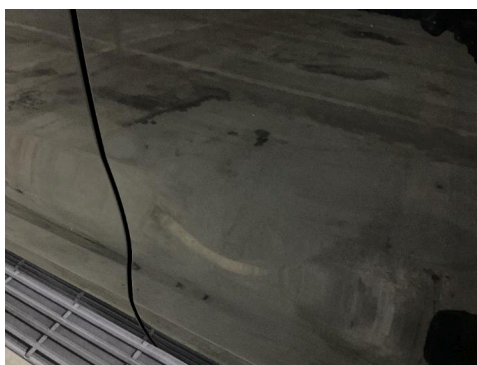
| Ref.Id | Repareres | Resultat | Beskrivelse |
|---|---|---|---|
| 84.2 | Venstre bakdør | Bulk(er) uten lakkskade | Rette og lakkere |

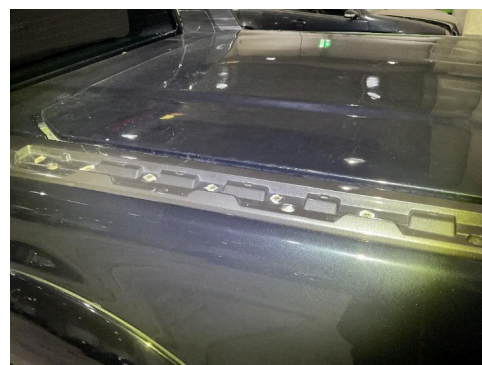
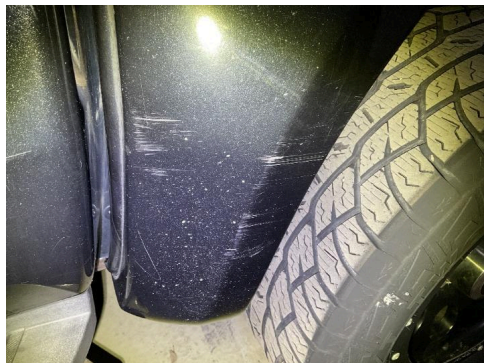
| Ref.Id | Repareres | Resultat | Beskrivelse |
|---|---|---|---|
| 85.5 | Venstre bakskjerm | Ripe ned til grunnmaterialet | Flekkklakkere |
| 85.13 | | * Pyntelist mangler | |

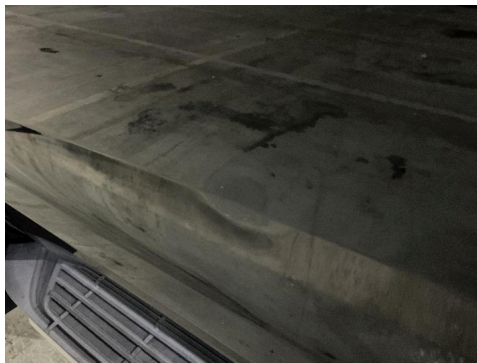
56. Venstre fordør

| Ref.Id | Repareres | Resultat | Beskrivelse |
|---|---|---|---|
| 82.2 | Venstre fordør | Bulk(er) uten lakkskade | Rette og flekkklakkere |

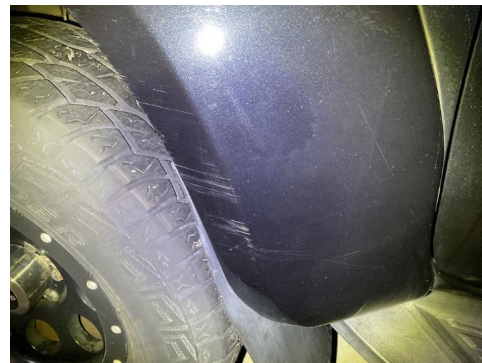
57. Venstre forskjerm

| Ref.Id | Opplysning | Resultat | Beskrivelse |
|---|---|---|---|
| 81.14 | Venstre forskjerm | Ripe som kan rubbes/poleres bort | |

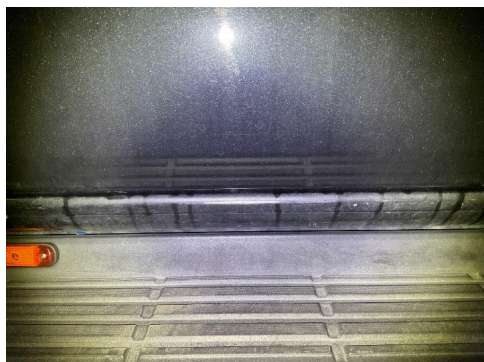
58. Venstre kanal

| Ref.Id | Repareres | Resultat | Beskrivelse |
|---|---|---|---|
| 86.5 | Venstre kanal | Ripe ned til grunnmaterialet | Lakkere |

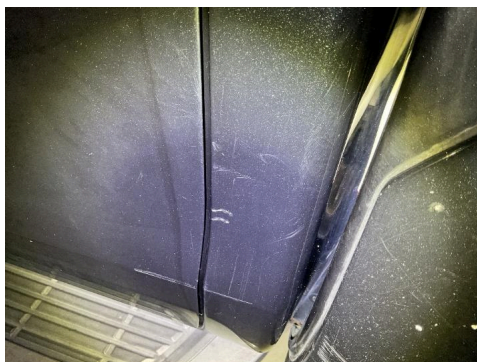
59. Venstre utvendig synlig B-stolpe

| Ref.Id | Repareres | Resultat | Beskrivelse |
|---|---|---|---|
| 88.7 | Venstre utvendig synlig B-stolpe | Lakkskade | Flekkklakkere |
