## PR22835 - 2014 Mitsubishi Outlander Offroad

| Første reg. | 20.02.2014 | Er prøvekjørt | Ja | Utskrift dato | 13.02.2026 |

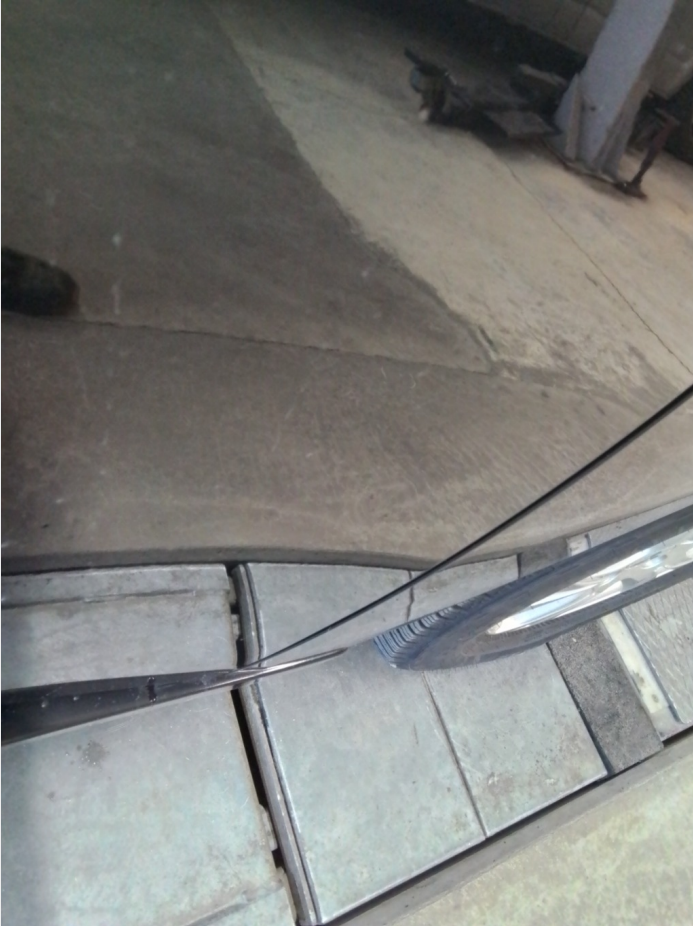
2.5 Bulk I dør HF

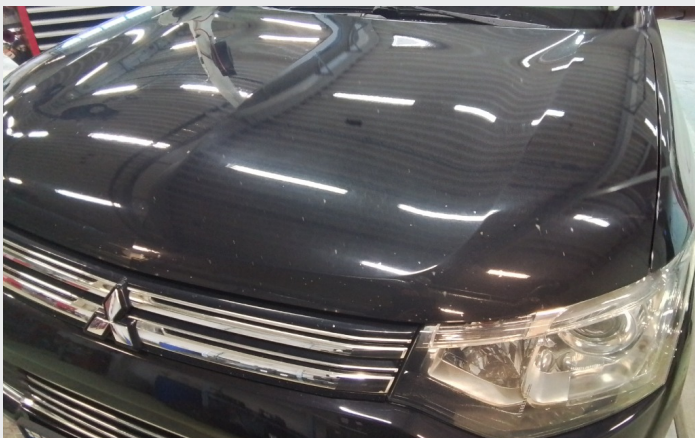
2.3 Mye steinsprut panser
