# NAF Bruktbiltest

Testdato  
11.11.2025

| Bilmerke | Mercedes-Benz | Motorstørrelse | 1950 cm <sup>3</sup> |
| Modell | Vito | Motoreffekt | 120 kW |

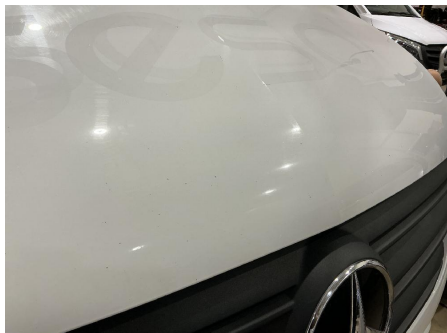
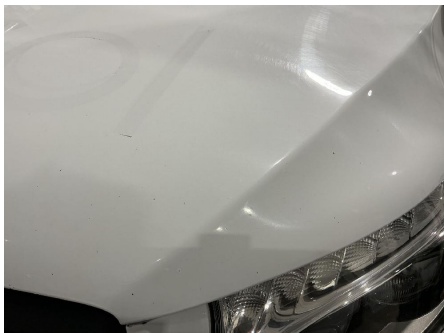
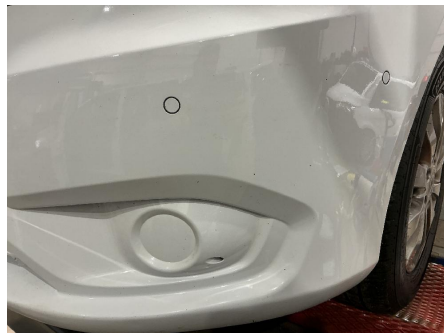
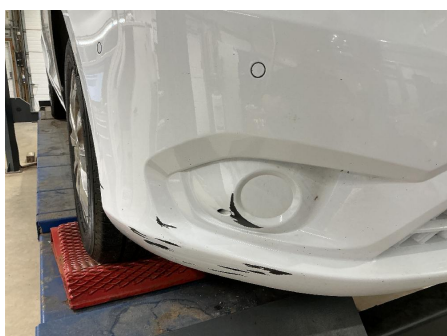
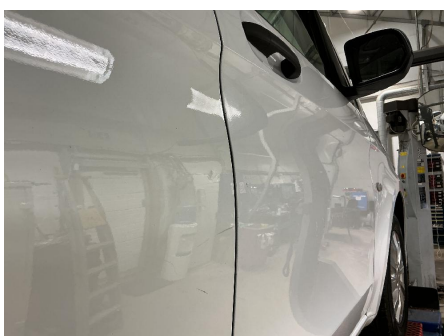
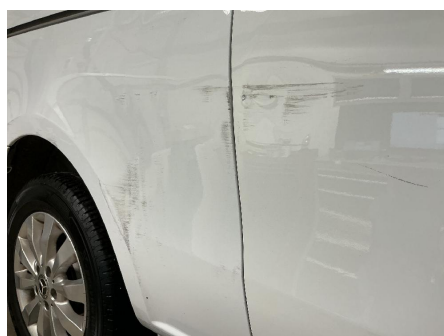
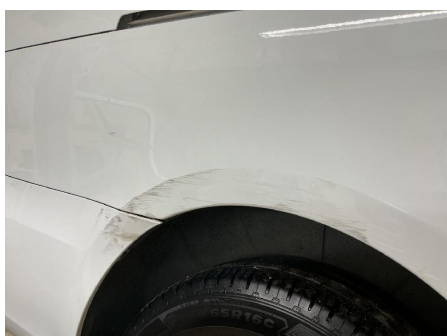
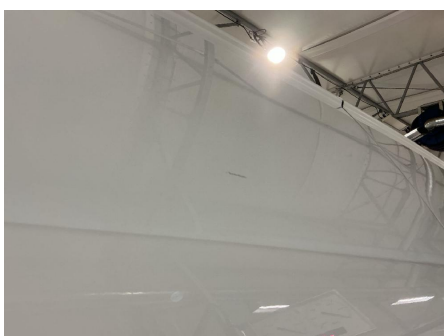
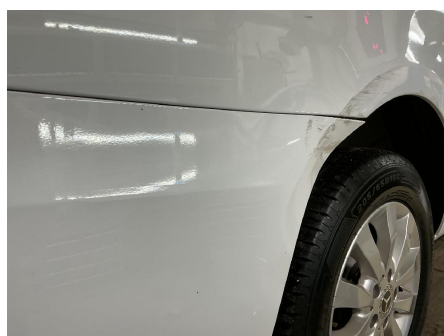
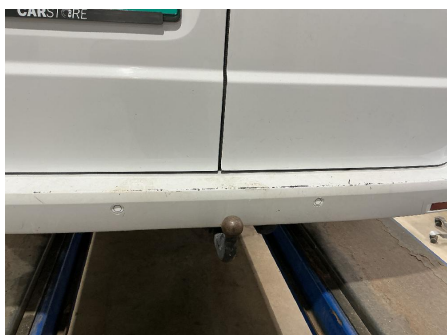
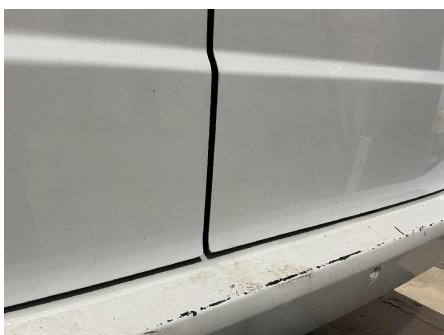
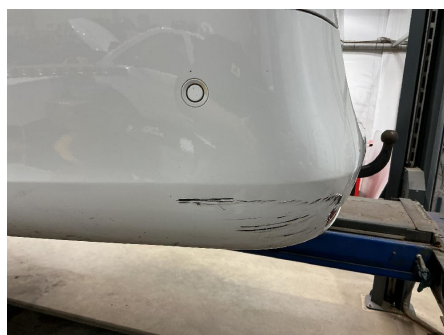
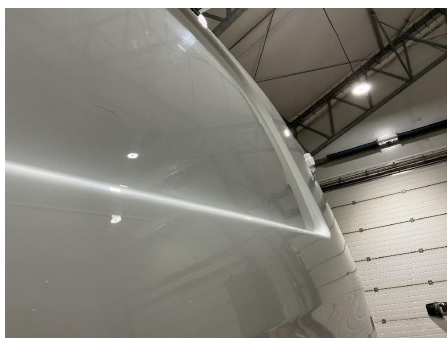
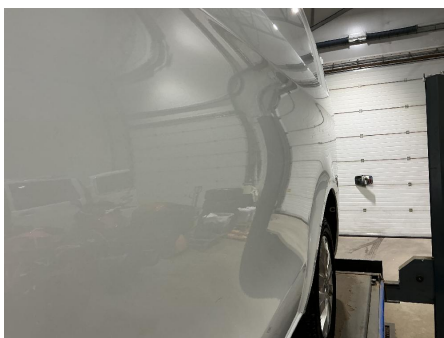
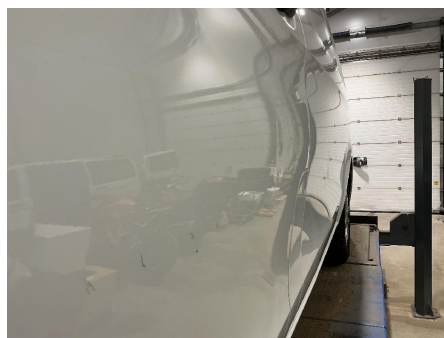
| Ref.Id | Repareres | Resultat | Beskrivelse |
|---|---|---|---|
| 86.1 | Lakk / karosseri utvendig | Bulk (er): | Tak, Venstre fordør, Høyre fordør, Venstre bakskjerm, Bakluke, Høyre bakdør, Høyre bakskjerm |
| 86.3 | | Lakkriper: | Høyre bakdør, Høyre bakskjerm, Støtfanger bak, Støtfanger foran |
| 86.12 | | Steinsprut/lakksår | Støtfanger foran, Panzer |
| 86.14 | | Lakkslipp/flassing | Bakluke |
