# NAF Bruktbiltest

**Testdato**  
06.02.2026

| Modell | EQC 400 4MATIC | Motoreffekt | 300 kW |
| Registreringsnr. | EB45335 | Drivstofftype | Elektrisk |

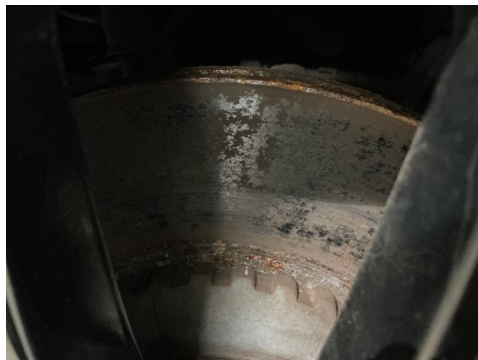
| Ref.Id | Repareres | Resultat | Beskrivelse |
|---|---|---|---|
| 73.12 | Bremseskive/klosser utvendig | Rust på bremseskive: | Venstre foran, Venstre bak, Høyre bak, Høyre foran |

23. Bremseskive/klosser utvendig

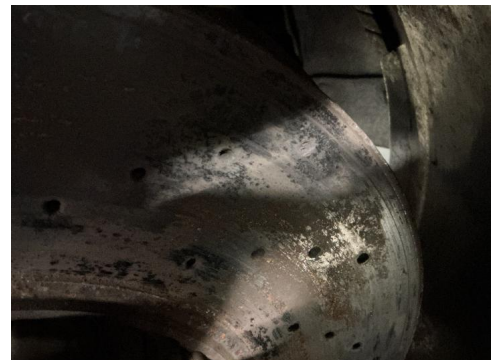
**R** 24. Bremseskive/klosser utvendig

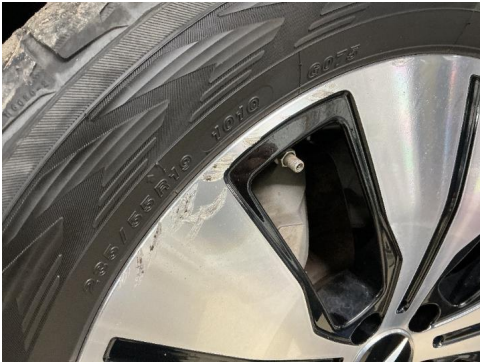
| Ref.Id | Repareres | Resultat | Beskrivelse |
|---|---|---|---|
| 76.3 | Felg. | Vesentlig riper / hakk: | Høyre foran |

25. Felg.

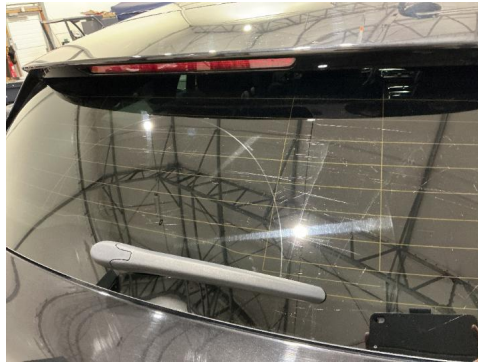
| Ref.Id | Repareres | Resultat | Beskrivelse |
|---|---|---|---|
| 12.4 | Glassruter. | Vesentlig slitasje på rute | Bakrute |

26. Glassruter.

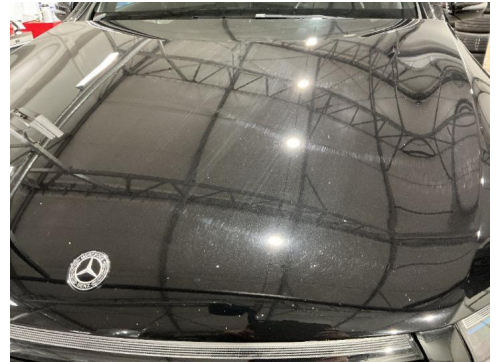
27. Lakk / karosseri utvendig.

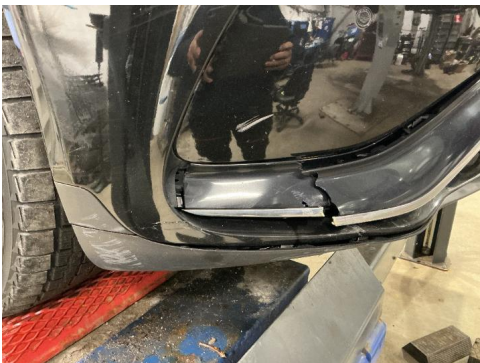
28. Lakk / karosseri utvendig.

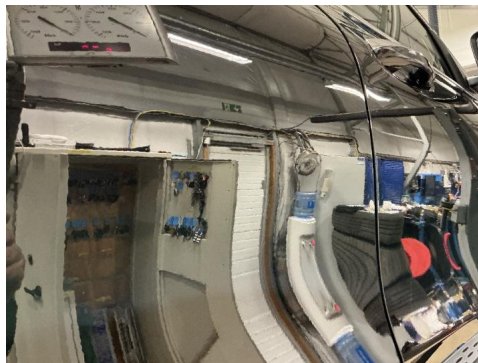
29. Lakk / karosseri utvendig.

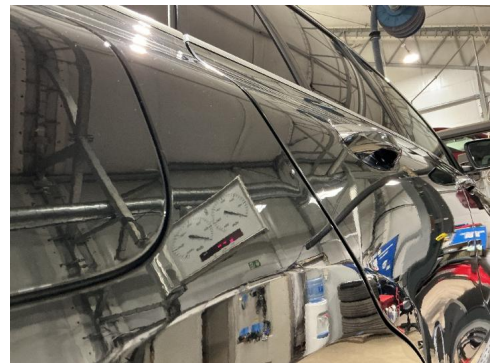
30. Lakk / karosseri utvendig.

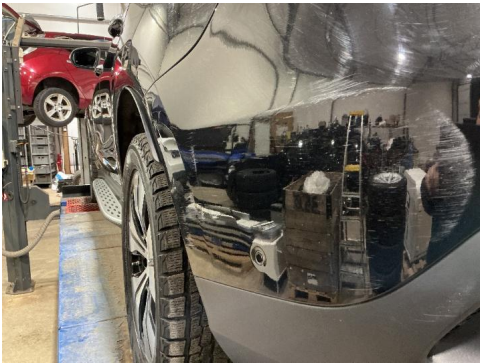
31. Lakk / karosseri utvendig.

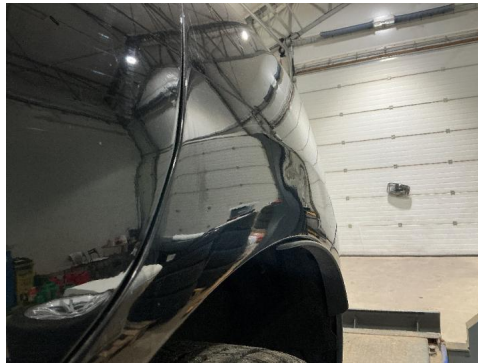
32. Lakk / karosseri utvendig.

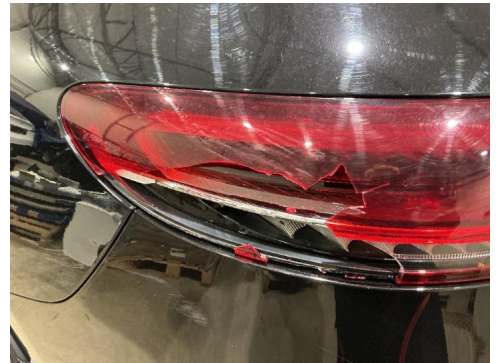
| Ref.Id | Repareres | Resultat | Beskrivelse |
|---|---|---|---|
| 26.1 | Lykter/lys - tilstand. | Skadet lykteglass: | Venstre baklys |

33. Lykter/lys - tilstand.
