# NAF Bruktbiltest

**Testdato**  
23.01.2026

| Modell | C 180 | Motoreffekt | 115 kW |
| Registreringsnr. | BT17585 | Drivstofftype | Bensin |

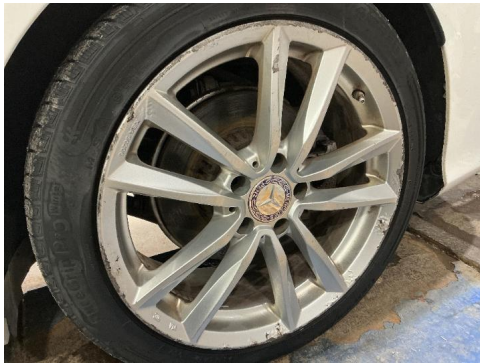
19. Felg

| Ref.Id | Repareres | Resultat | Beskrivelse |
|---|---|---|---|
| 66.8 | Felg | Vesentlig ripe / hakk: | 4 felger |

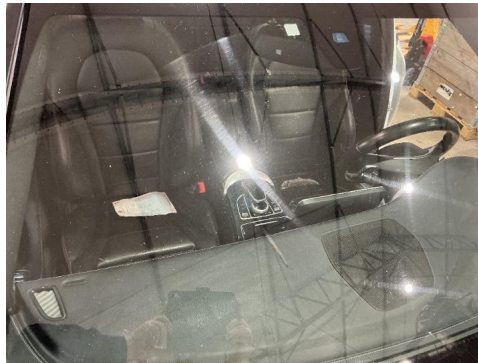
**R** 20. Frontrute

| Ref.Id | Repareres | Resultat | Beskrivelse |
|---|---|---|---|
| 81.2 | Frontrute | En eller flere steinsprutrosetter som ikke er utbedret <ul style="list-style-type: none"><li>Reparasjonsmetode:Skift</li></ul> | |

| Ref.Id | Opplysning | Resultat | Beskrivelse |
|---|---|---|---|
| 81.10 | Frontrute | Slitt frontrute | |

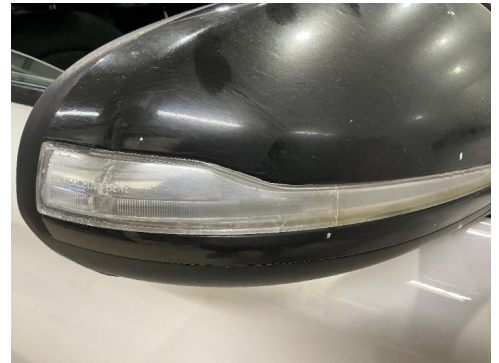
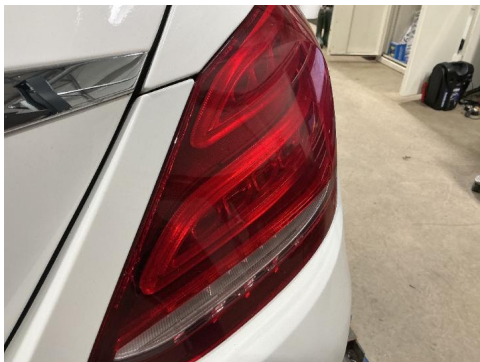
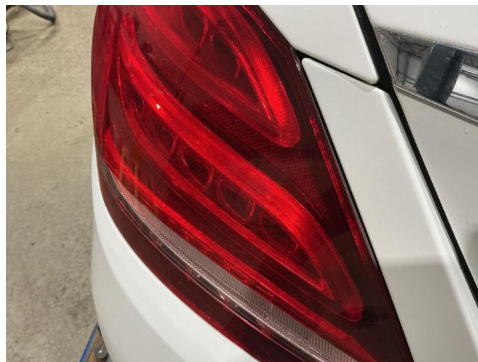
| Ref.Id | Repareres | Resultat | Beskrivelse |
|---|---|---|---|
| 17.5 | Lys | Skadet lykteglass: | Høyre sideblink |
| 17.7 | | Kraketert lykteglass | Venstre baklys, Høyre baklys |

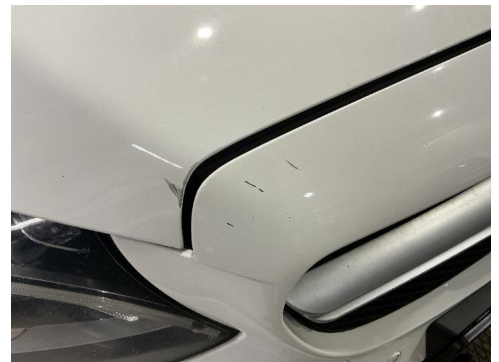
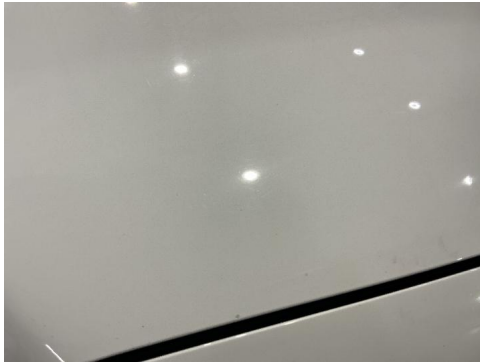
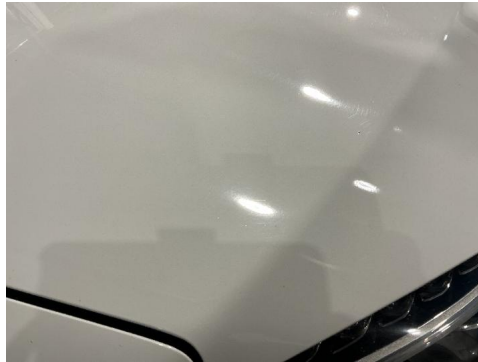
| Ref.Id | Repareres | Resultat | Beskrivelse |
|---|---|---|---|
| 86.2 | | Lakkriper: | Støtfanger foran, Panser, Støtfanger bak |
| 86.13 | | Steinsprut/lakksår | Støtfanger foran, Panser |

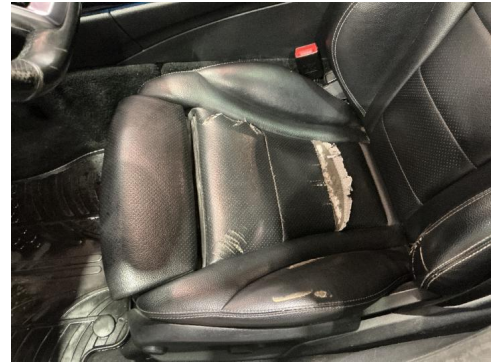
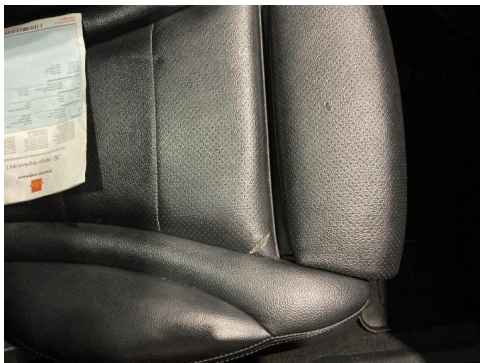
| Ref.Id | Repareres | Resultat | Beskrivelse |
|---|---|---|---|
| 98.3 | Seter | Hull/rift gjennom setetrekk: | Venstre foran, Høyre foran |

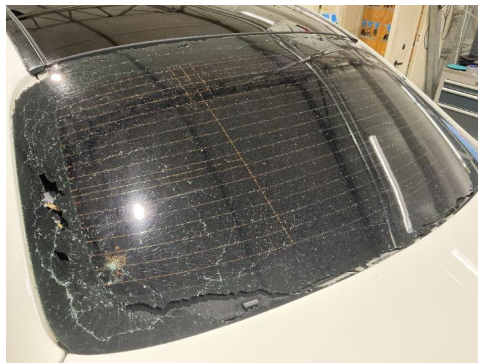
**R** 29. Siderute/bakrute

| Ref.Id | Repareres | Resultat | Beskrivelse |
|---|---|---|---|
| 82.8 | Siderute/bakrute | Skade på rute: | Bakrute |

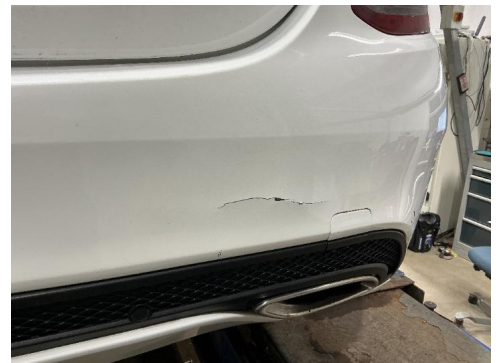
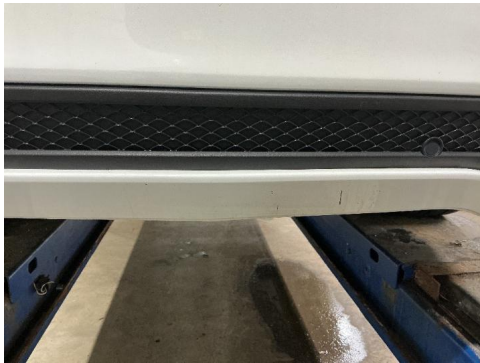
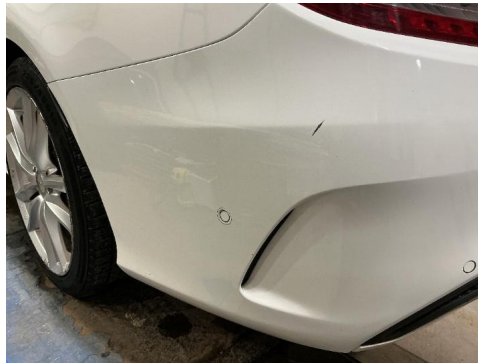
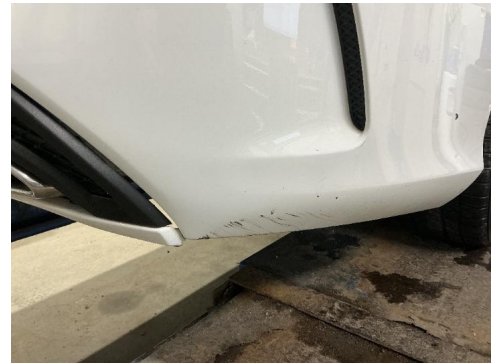
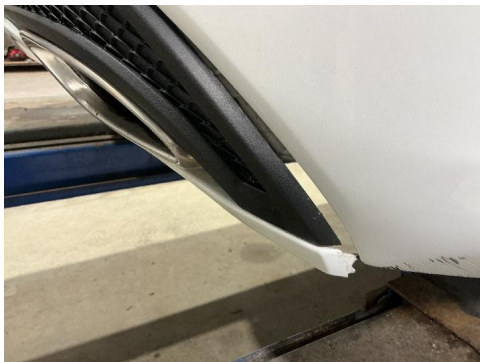
| Ref.Id | Repareres | Resultat | Beskrivelse |
|---|---|---|---|
| 86.1 | Lakk / karosseri utvendig | Skadet: | Støtfanger bak |

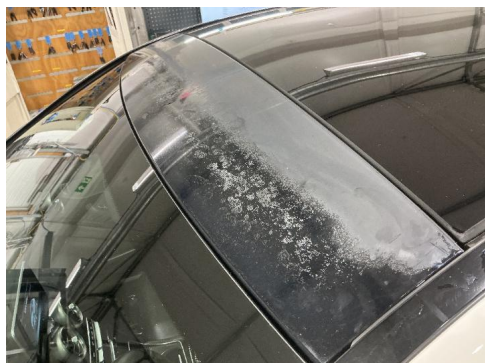
37. Tak

| Ref.Id | Repareres | Resultat | Beskrivelse |
|---|---|---|---|
| 86.9 | | Matt lakk: | Tak |

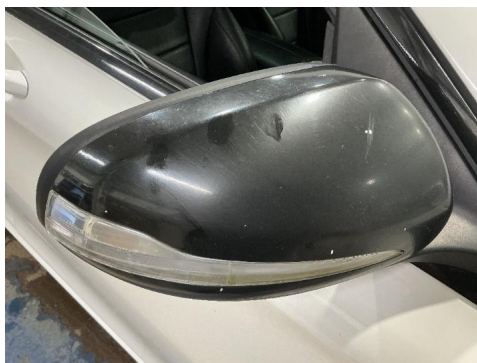
**R** 38. Utvendig speil

| Ref.Id | Opplysning | Resultat | Beskrivelse |
|---|---|---|---|
| 87.13 | Utvendig speil | * Småskader i folie | |

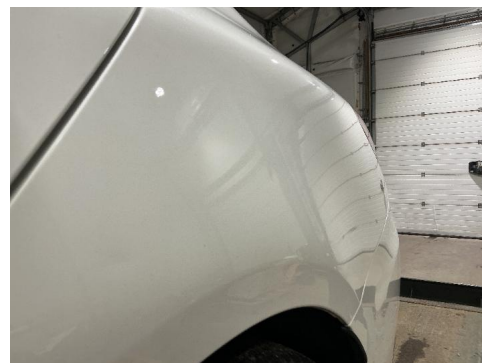
**O** 39. Venstre bakskjerm

| Ref.Id | Repareres | Resultat | Beskrivelse |
|---|---|---|---|
| 86.5 | | Bulk (er): | Venstre bakskjerm |
