**TOYOTA COROLLA FORHJULSDRIFT**
**TESTDATO: 10.12.2025**
**KODE: 1898318**

**UF92496**

NBF Tilstandsrapport er utarbeidet av Norges Bilbransjeforbund og Forbrukerrådet.

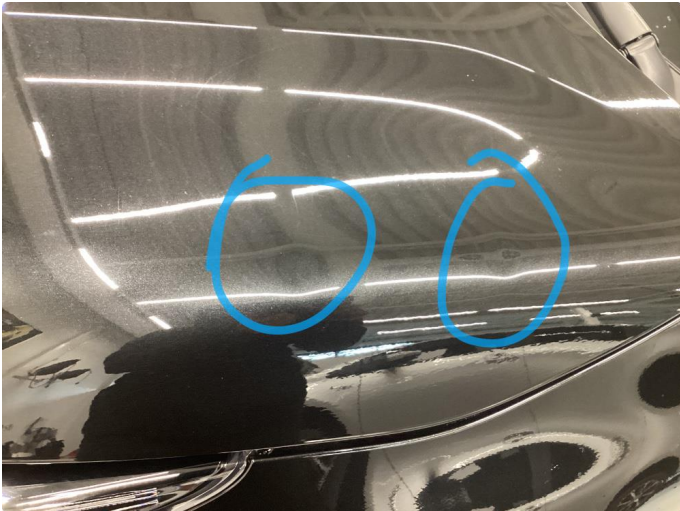
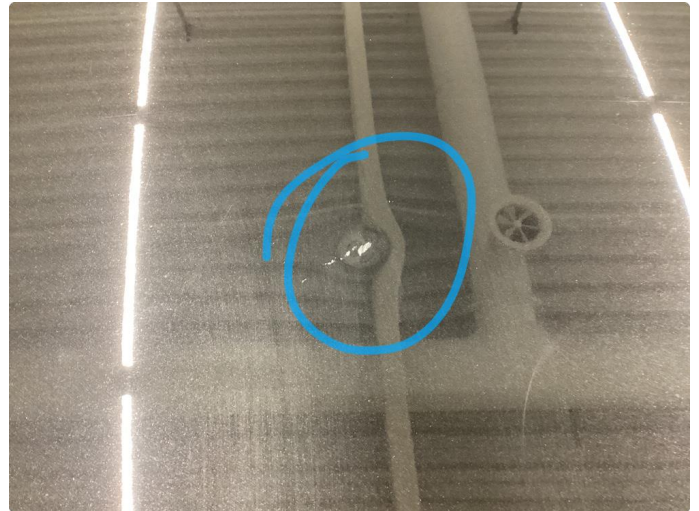
| Punkt | Beskrivelse | Plassering |
|---|---|---|
| 1.1 Panser | bulk | |

1.1 Bulk

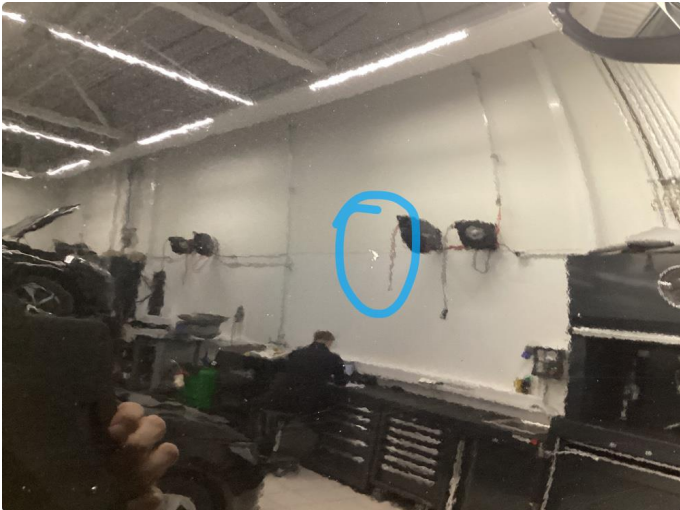
| Punkt | Beskrivelse | Plassering |
|---|---|---|
| 1.2 Dører | bulk med lakkskade | høyre foran |

1.2 Bulk med lakkskade

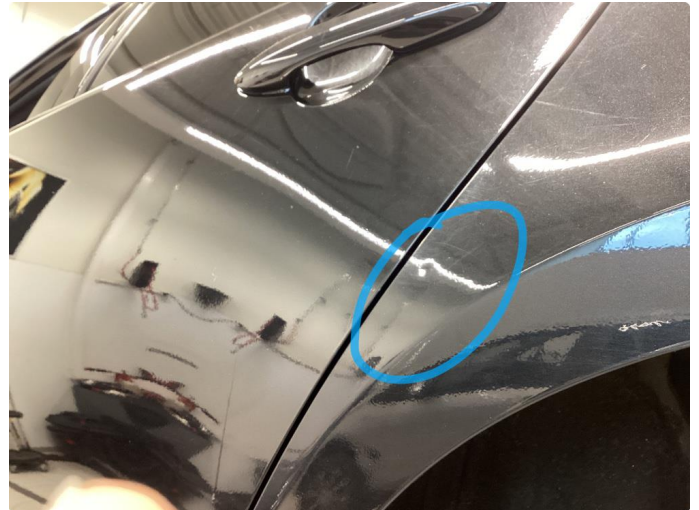
| Punkt | Beskrivelse | Plassering |
|---|---|---|
| 1.3 Skjermer | bulk | venstre bak |

1.3 Bulk

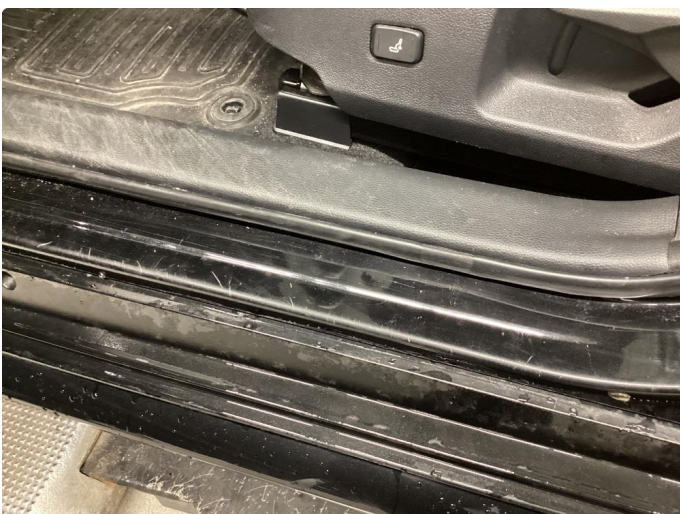
| Punkt | Beskrivelse | Plassering |
|---|---|---|
| 1.5 Døråpning | bulk | venstre foran |

1.5 Bulk

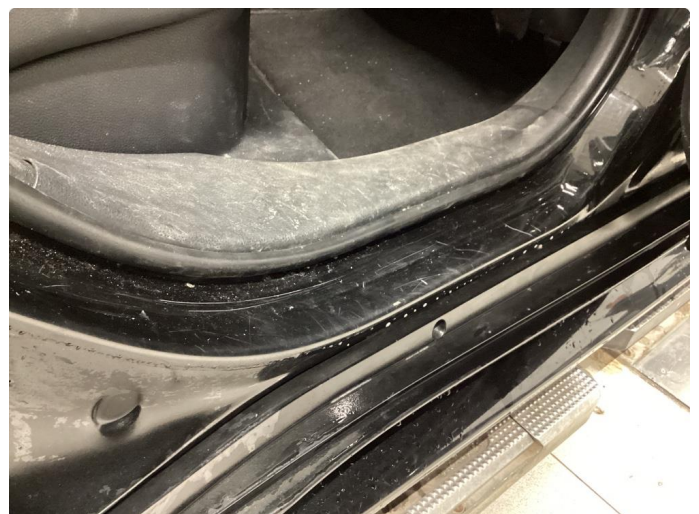
| Punkt | Beskrivelse | Plassering |
|---|---|---|
| 1.6 Døråpning | ripe(r) | høyre bak |

1.6 Ripe(r)

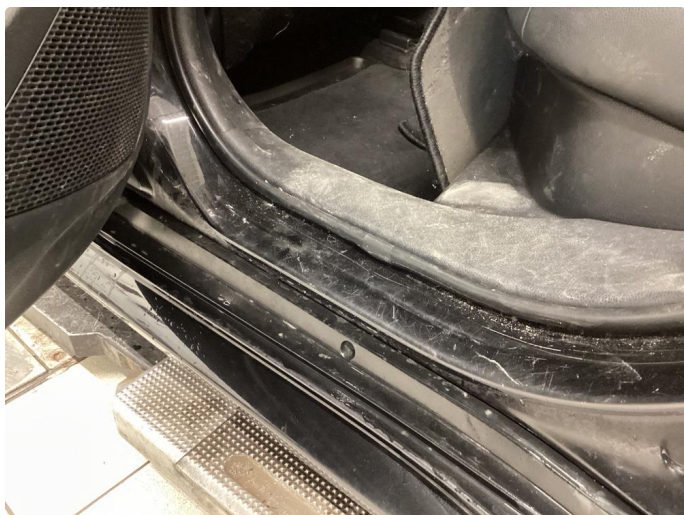
| Punkt | Beskrivelse | Plassering |
|---|---|---|
| 1.7 Døråpning | ripe(r) | venstre bak |

1.7 Ripe(r)

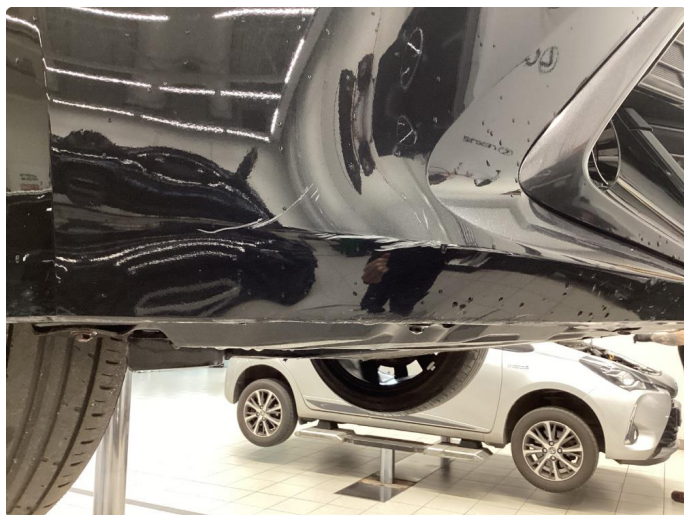
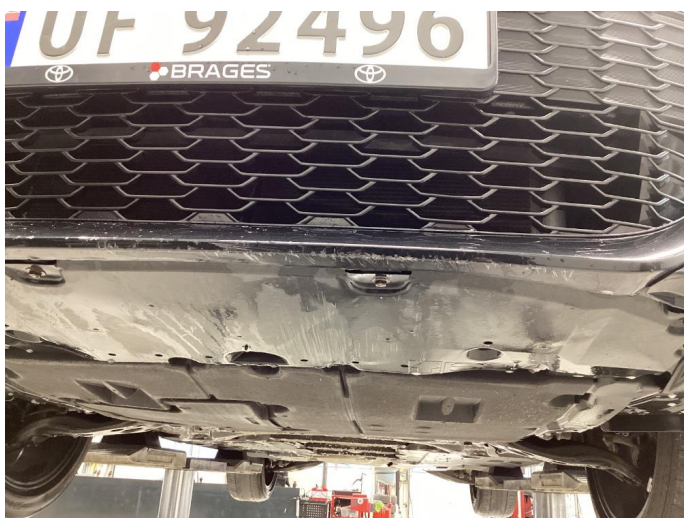
| Punkt | Beskrivelse | Plassering |
|---|---|---|
| 1.8 Støtfanger | ripe(r) | |

1.8 Ripe(r)

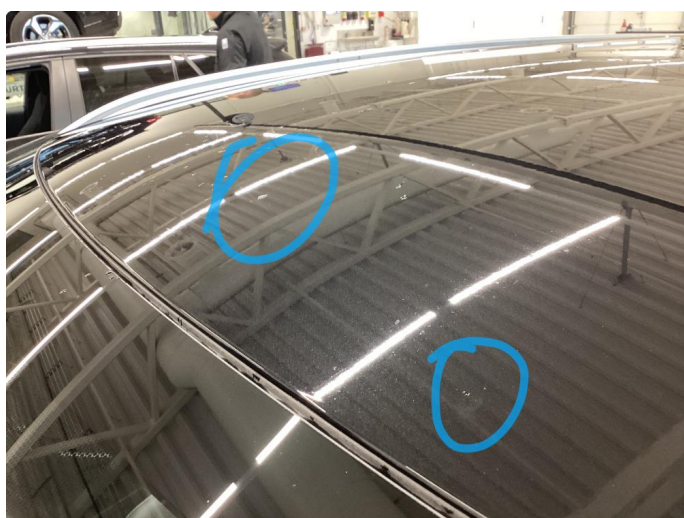
| Punkt | Beskrivelse | Plassering |
|---|---|---|
| 1.9 Tak | rust | |

1.9 Rust

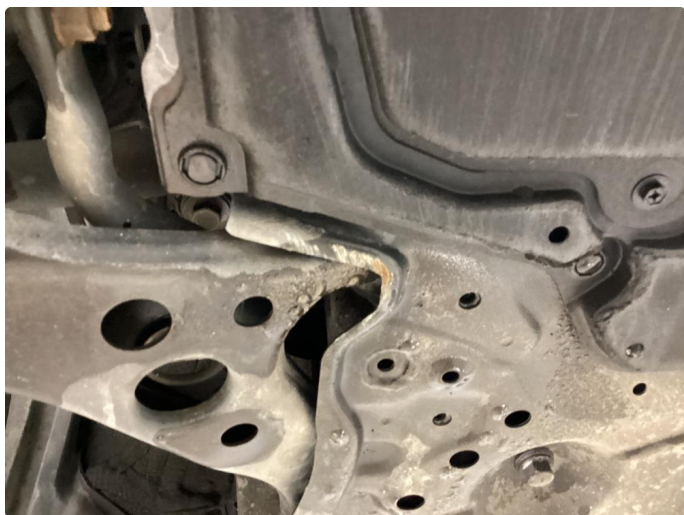
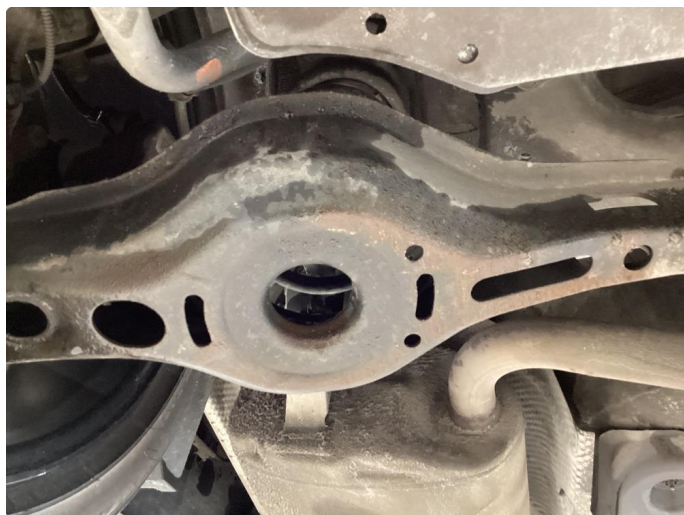
| Punkt | Beskrivelse | Plassering |
|---|---|---|
| 2.1 Forstilling | øvrig feil | |

2.1 Øvrige feil

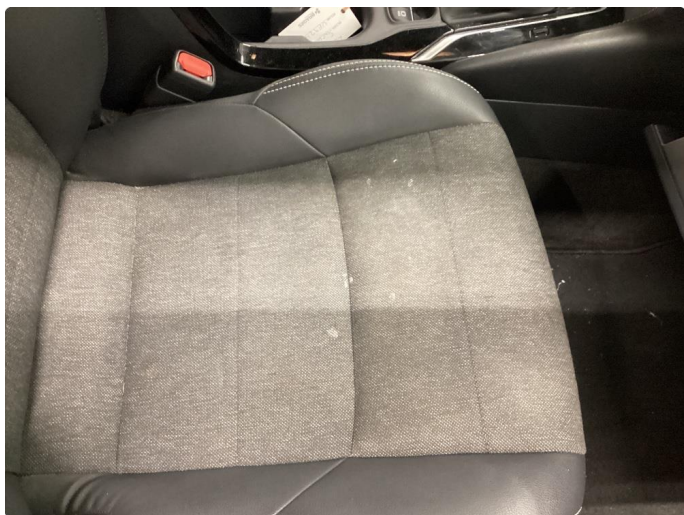
| Punkt | Beskrivelse | Plassering |
|---|---|---|
| 3.1 Seter | øvrig feil | høyre foran |

3.1 Øvrige feil

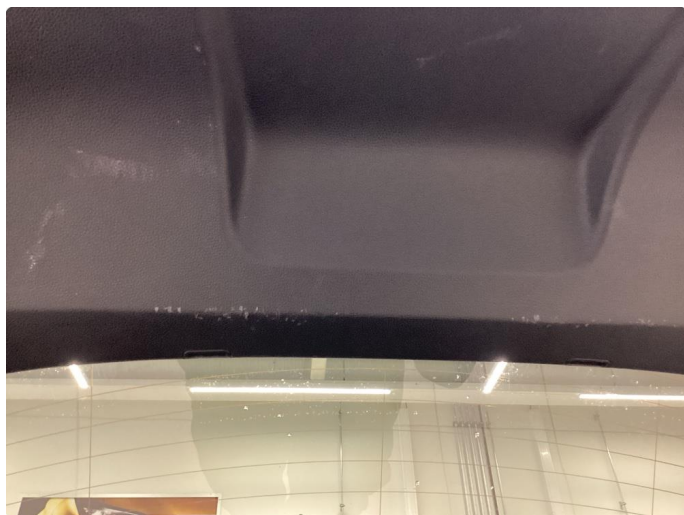
| Punkt | Beskrivelse | Plassering |
|---|---|---|
| 3.2 Deksel | skadet | |

3.2 Skadet
