SKODA KODIAQ 150 HK AUTOMAT FORHJULSDRIFT

TESTDATO: 13.11.2025

CHASSISNR: TMBJJ9NS5J8064800

NBF Tilstandsrapport er utarbeidet av Norges Bilbransjeforbund og Forbrukerrådet.

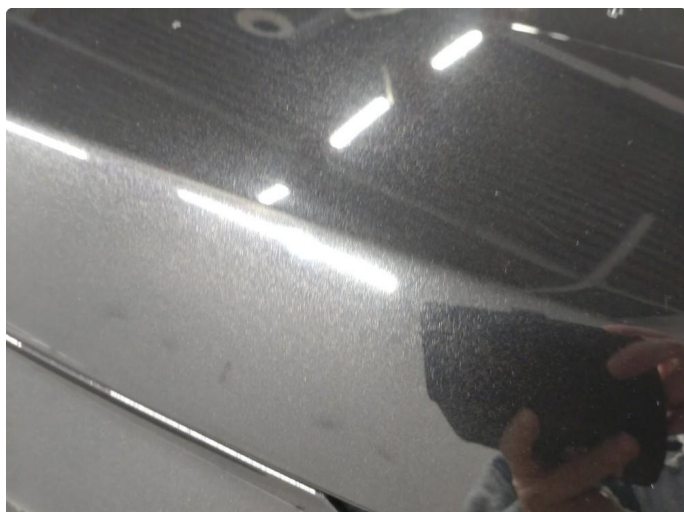
| Punkt | | Beskrivelse | Plassering |
|---|---|---|---|
| 1.1 | Panser | steinsprut | |

1.1 Steinsprut

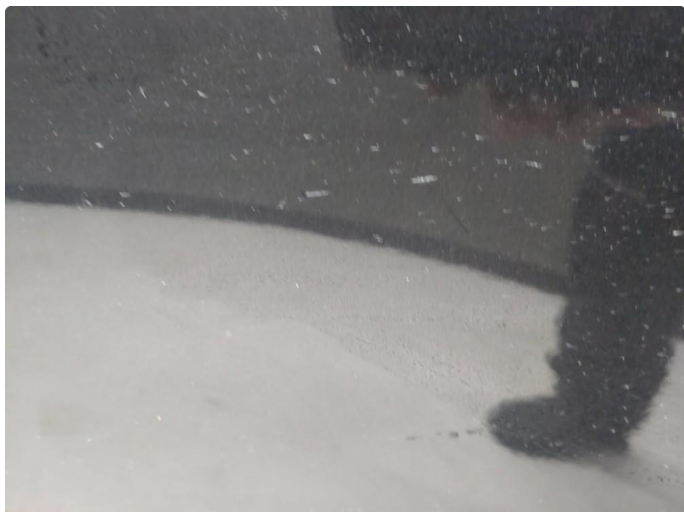
| Punkt | | Beskrivelse | Plassering |
|---|---|---|---|
| 1.2 | Dører | riper | høyre foran |

1.2 Riper

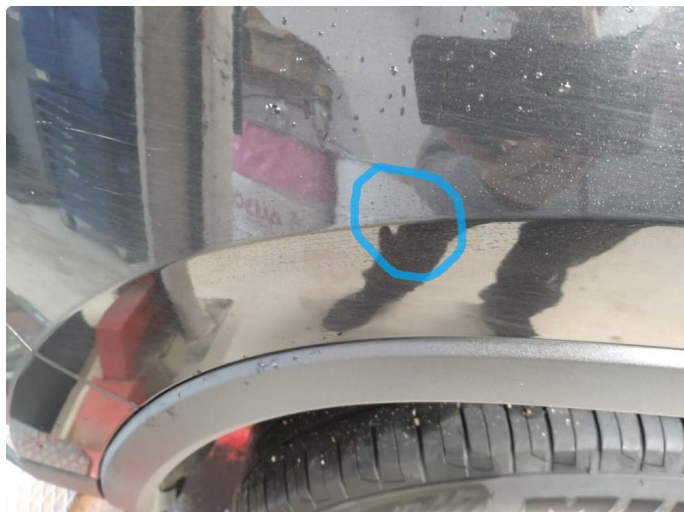
| Punkt | | Beskrivelse | Plassering |
|---|---|---|---|
| 1.3 | Skjermer | p-bulk | høyre bak |

1.3 P-bulk

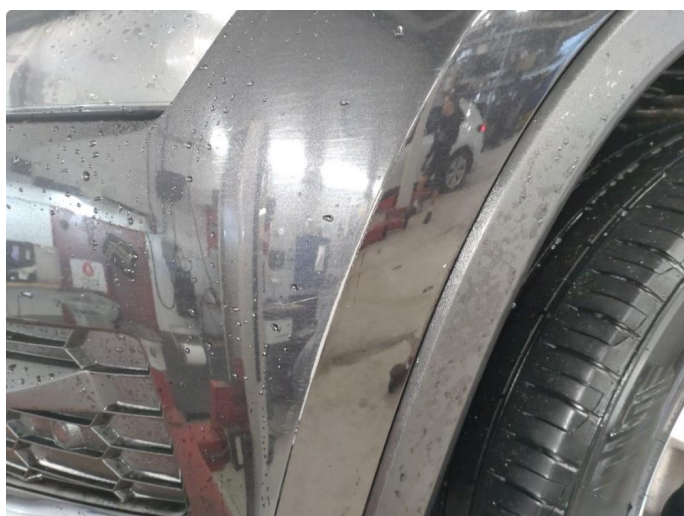
| Punkt | | Beskrivelse | Plassering |
|---|---|---|---|
| 1.4 | Støtfanger | ripe/lakk | venstre foran |

1.4 Ripe/lakk
