TOYOTA C-HR FORHJULSDRIFT

TESTDATO: 19.12.2025

UF93441

## OPPSUMMERT STATUS PÅ KJØRETØY

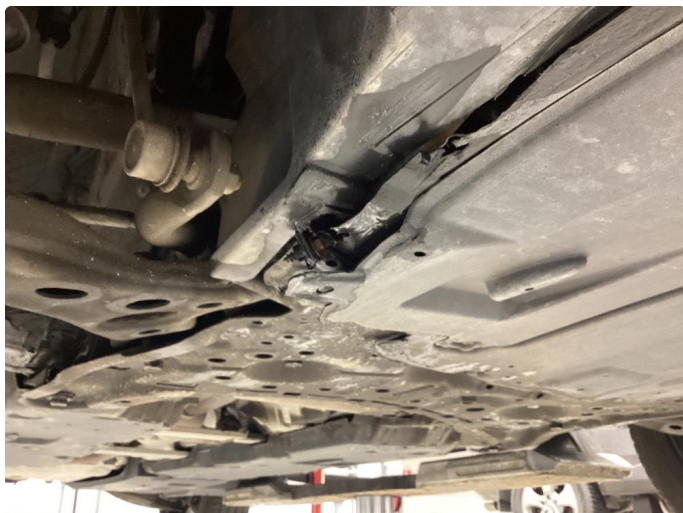
| Punkt | | Beskrivelse | Plassering |
|---|---|---|---|
| 1.1 | Under bil | beskyttelsesplate skadet/mangler | |

1.1 Beskyttelsesplate skadet/mangler

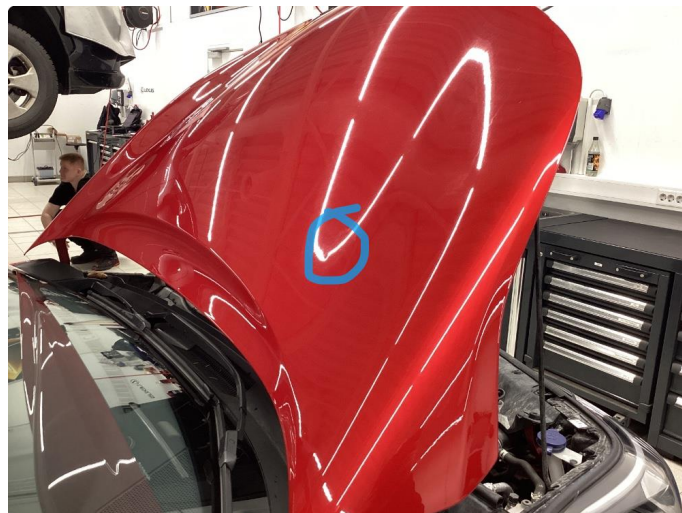
| Punkt | | Beskrivelse | Plassering |
|---|---|---|---|
| 1.2 | Panser | bulk | |

1.2 Bulke

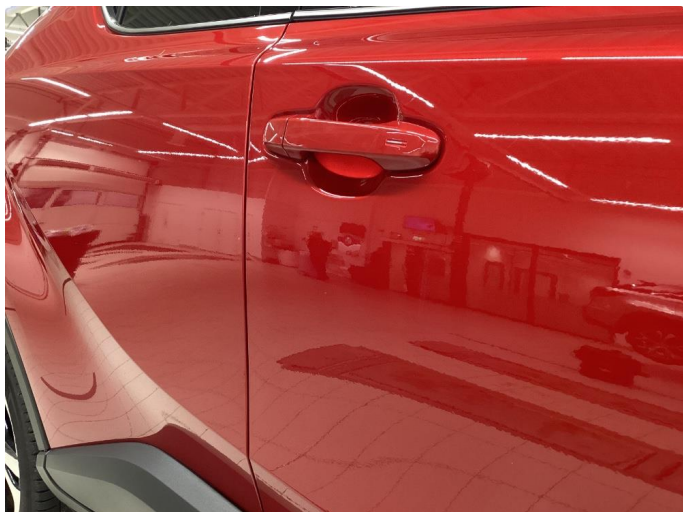
| Punkt | | Beskrivelse | Plassering |
|---|---|---|---|
| 1.3 | Dører | bulk | høyre foran |

1.3 Bulke

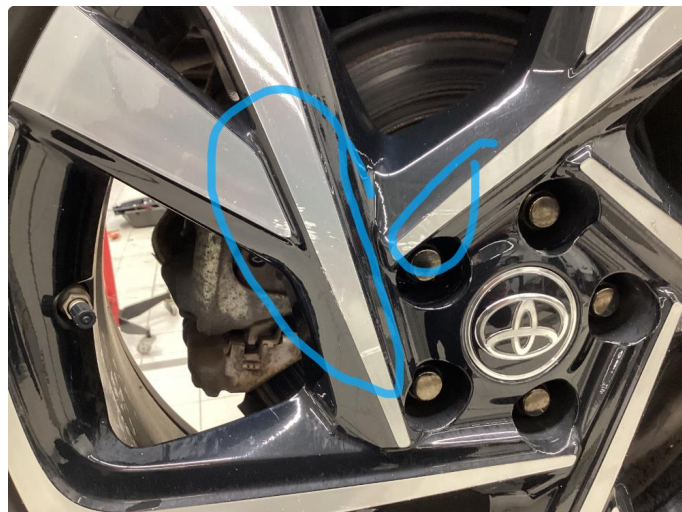
| Punkt | | Beskrivelse | Plassering |
|---|---|---|---|
| 1.4 | Dekk/Felger | kantkjørt felg Diamond Cut | høyre foran - høyre bak - venstre bak |

1.4 Kantkjørt felg Diamond Cut

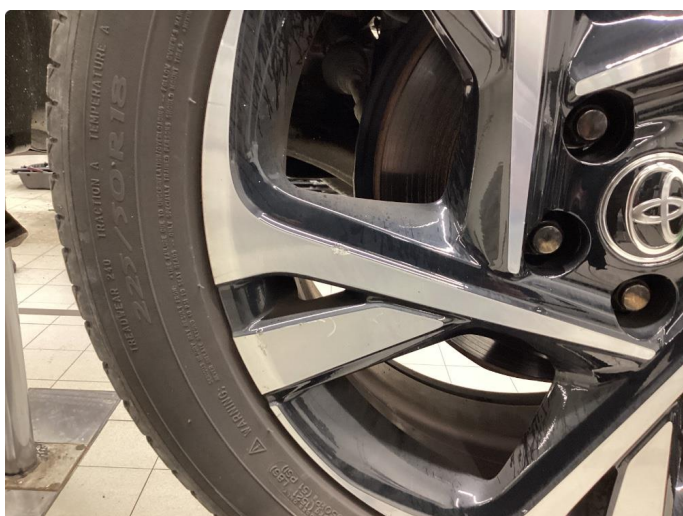
1.4 Kantkjørt felg Diamond Cut

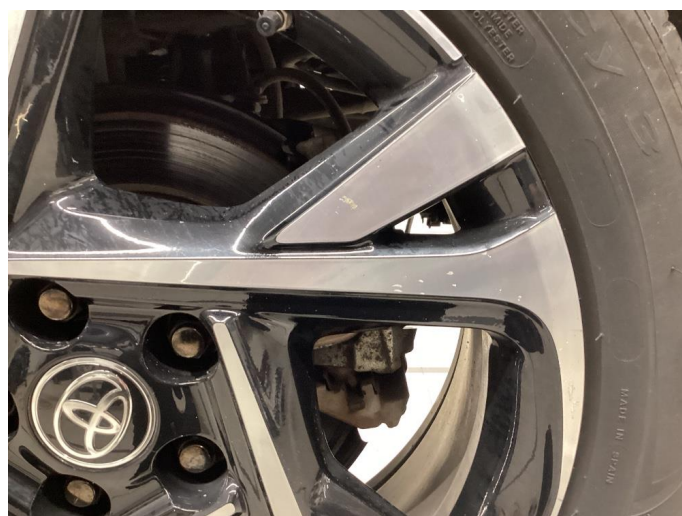
1.4 Kantkjørt felg Diamond Cut

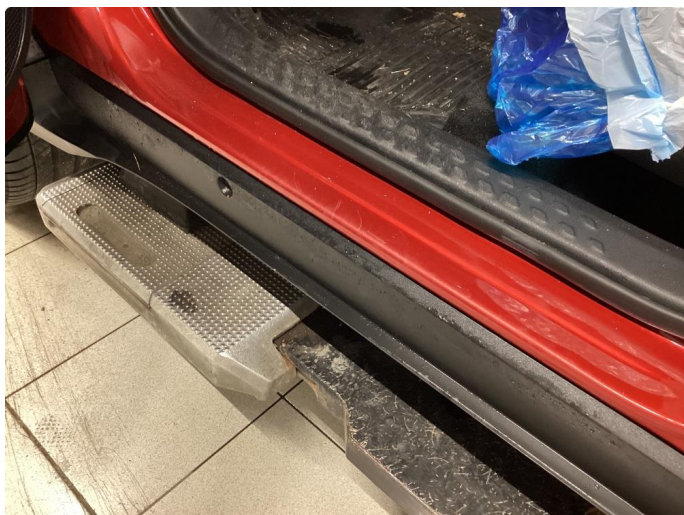
| Punkt | | Beskrivelse | Plassering |
|---|---|---|---|
| 1.5 | Døråpning | slitt innsteg | venstre foran |

1.5 Slitt innsteg

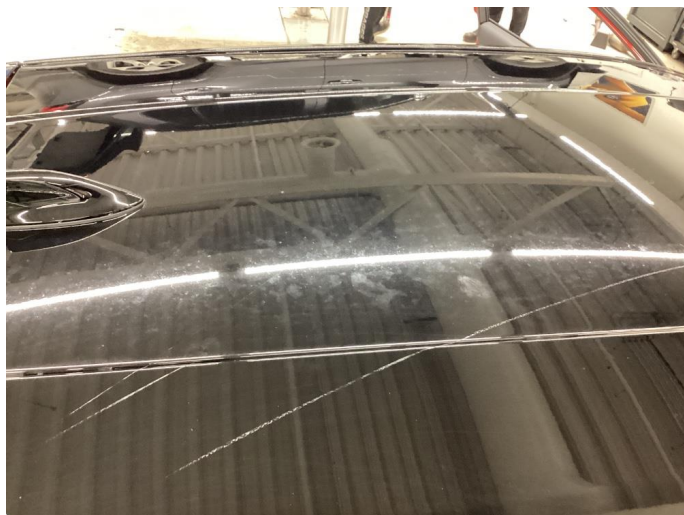
| Punkt | | Beskrivelse | Plassering |
|---|---|---|---|
| 1.6 | Tak | riper | |

1.6 Riper

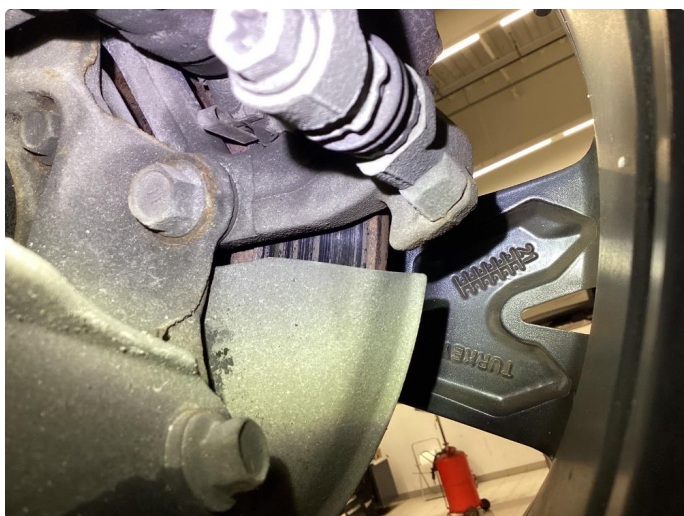
| Punkt | | Beskrivelse | Plassering |
|---|---|---|---|
| 2.1 | Skiver | rust | bak |

2.1 Rust
