# NAF Bruktbiltest

**Testdato**  
01.09.2025

| <b>Modell</b> | C 180 | <b>Motoreffekt</b> | 115 kW |
| <b>Registreringsnr.</b> | VH61837 | <b>Drivstofftype</b> | Bensin |

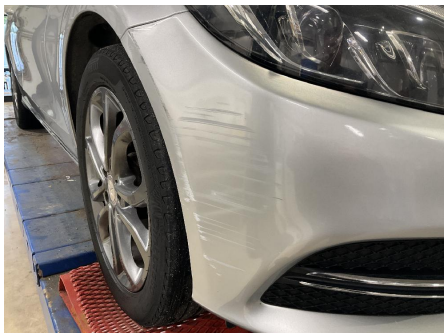
**2. Støtfanger foran**

| Ref.Id | Repareres | Resultat | Beskrivelse |
|---|---|---|---|
| 86.3 | | Lakkriper: | Venstre forskjerm, Høyre forskjerm, Støtfanger foran, Bakluke, Tak, Venstre fordør, Venstre bakdør, Høyre bakdør, Venstre baksjerm, Støtfanger bak, Høyre baksjerm |

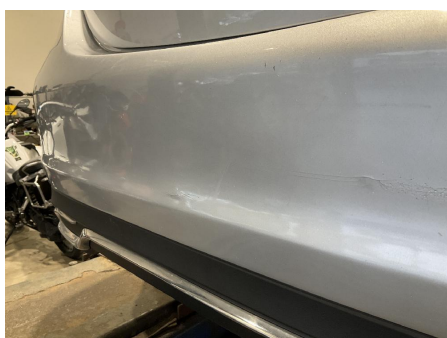
**4. Støtfanger bak**

| Ref.Id | Repareres | Resultat | Beskrivelse |
|---|---|---|---|
| 86.1 | Lakk / karosseri utvendig | Bulk (er): | Høyre forskjerm, Venstre fordør, Høyre bakdør, Støtfanger bak |
| 86.6 | | Pyntelist løs, skadet eller mangler: | Støtfanger bak |

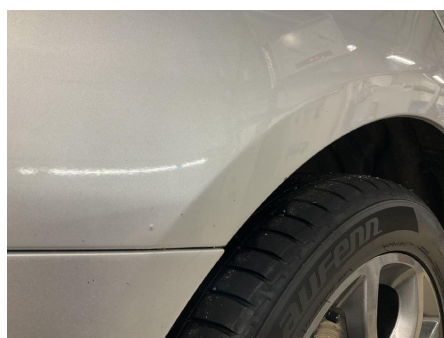
**6. Høyre bakskjerm**

| Ref.Id | Repareres | Resultat | Beskrivelse |
|---|---|---|---|
| 86.7 | | Lakkblærer | Høyre baksjerm |

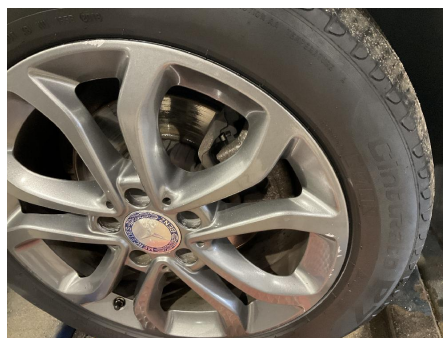
**15. Felg**

| Ref.Id | Repareres | Resultat | Beskrivelse |
|---|---|---|---|
| 66.8 | Felg | Vesentlig ripe / hakk inn til grunnmaterialet: | Venstre foran |

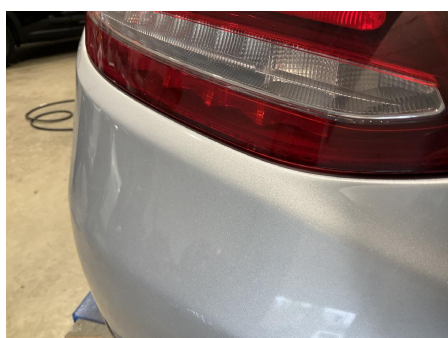
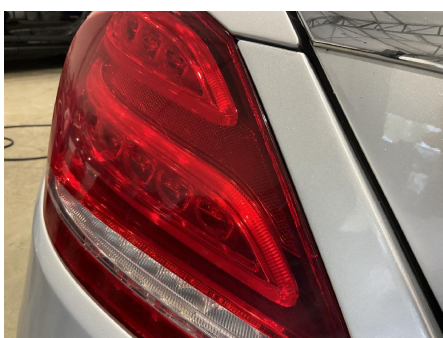
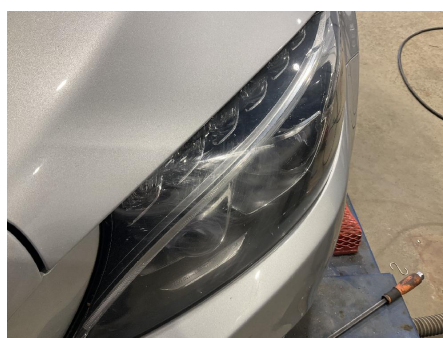
**16. Lys**

| Ref.Id | Repareres | Resultat | Beskrivelse |
|---|---|---|---|
| 17.12 | Lys | Kraketert lyktglass | Venstre baklys, Høyre baklys |
| 17.13 | | Matte/slitte glass: | Venstre nærlys, venstre fjernlys |
