**TOYOTA COROLLA FORHJULSDRIFT**
**TESTDATO: 23.01.2026**
**KODE: 1930806**

**CV98206**

NBF Tilstandsrapport er utarbeidet av Norges Bilbransjeforbund og Forbrukerrådet.

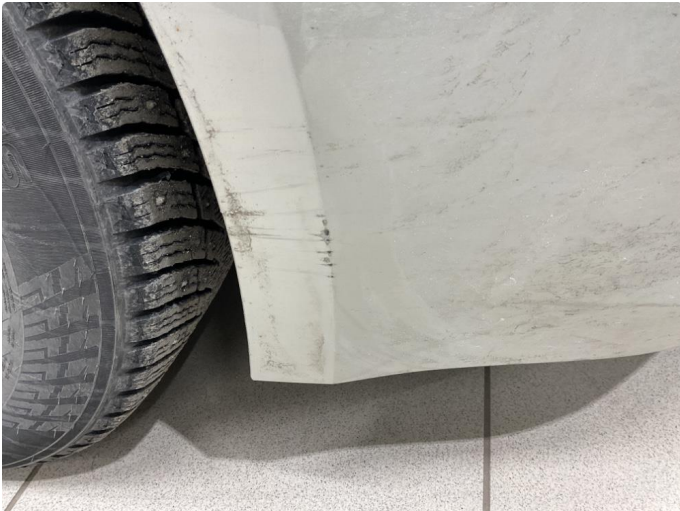
| Punkt | Beskrivelse | Plassering |
|---|---|---|
| 1.1 Støtfanger | ripe(r) ned til grunning | |

1.1 Ripe(r) ned til grunning
