**SUZUKI IGNIS 4X4**
**TESTDATO: 17.02.2026**
**KODE: 1950798**

**ZZ23698**

**106 900 KM**

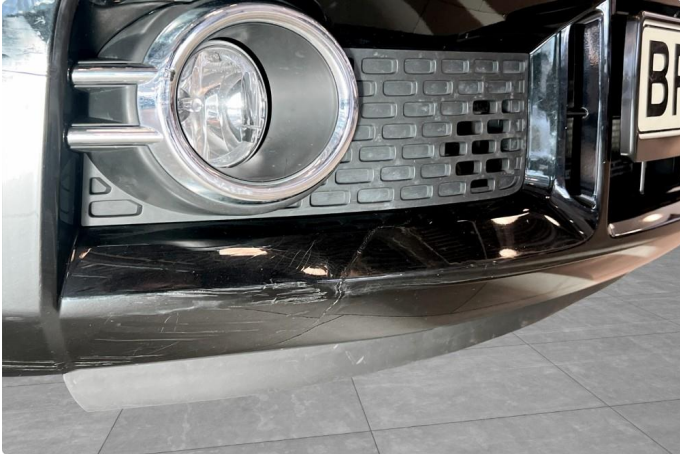
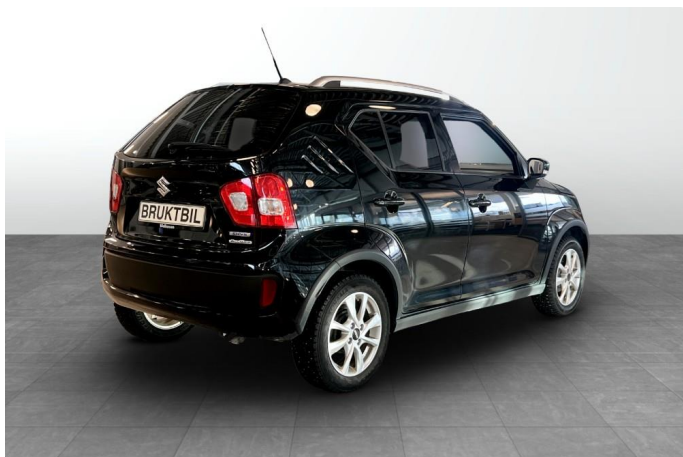
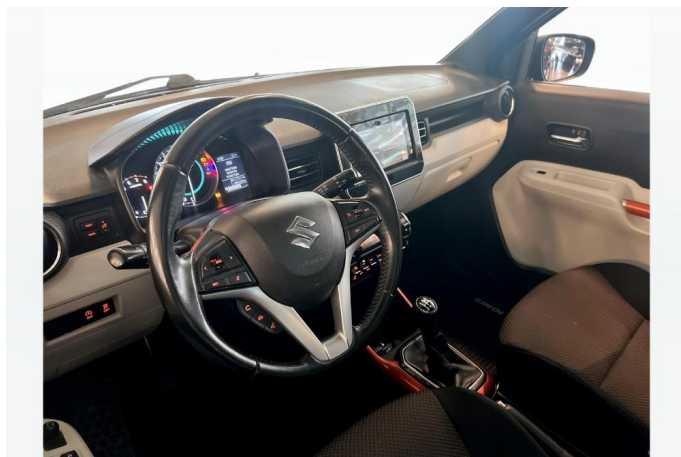
| Punkt | Beskrivelse | Plassering |
|---|---|---|
| 1.3 Støtfanger | Liten skade- limt, men sprekk synes i lakk, støtfanger H.F. | |

1.3 Liten skade- limt, men sprekk synes i lakk, støtfanger H.F.
