# NAF Bruktbiltest

**Testdato**  
28.10.2025

| <b>Modell</b> | Vito | <b>Motoreffekt</b> | 120 kW |
| <b>Registreringsnr.</b> | CH22665 | <b>Drivstofftype</b> | Diesel |

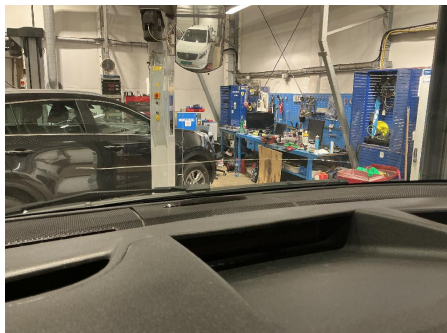
**1. Frontrute**

| Ref.Id | Repareres | Resultat | Beskrivelse |
|---|---|---|---|
| 81.4 | Frontrute | Sprekk i frontrute: <ul style="list-style-type: none"><li>• Reparasjonsmetode: Skift av del (er)</li></ul> | |

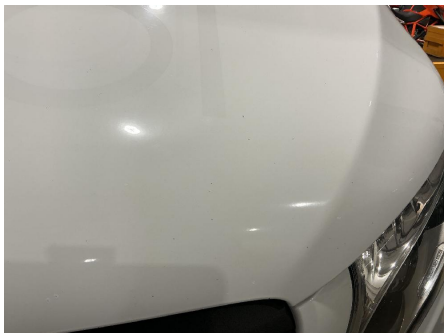
**2. Lakk / karosseri utvendig**

| Ref.Id | Repareres | Resultat | Beskrivelse |
|---|---|---|---|
| 86.1 | Lakk / karosseri utvendig | Bulk (er): | Tak, Venstre fordør, Panser, Bakluke, Høyre baksjerm |
| 86.3 | | Lakkriper: | Støtfanger foran, Bakluke, Høyre baksjerm, Støtfanger bak |
| 86.4 | | Skadet: | Høyre fors skjerm, Høyre fordør, Høyre bakdør, Venstre baksjerm |
| 86.12 | | Steinsprut/lakksår | Panser |
| 86.14 | | Lakklipp/flassing | Venstre sidekanal |

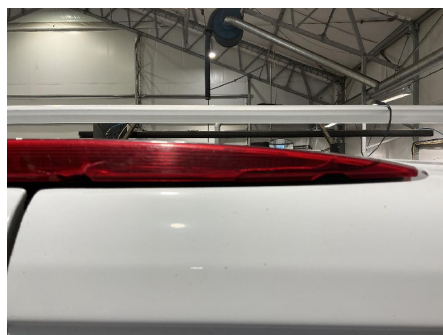
30. Lys

| Ref.Id | Repareres | Resultat | Beskrivelse |
|---|---|---|---|
| 17.16 | Lys | Skadet lykt: | Midtre bremselys |
