# NAF Bruktbiltest

**Testdato**  
20.01.2026

| <b>Bilmerke</b> | BMW | <b>Motorstørrelse</b> | 1998 cm <sup>3</sup> |
| <b>Modell</b> | 330e | <b>Motoreffekt</b> | 135 kW |

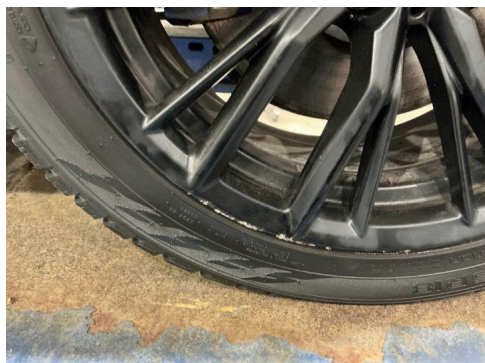
| Ref.Id | Repareres | Resultat | Beskrivelse |
|---|---|---|---|
| 66.8 | Felg | Vesentlig ripe / hakk: | 3 felger |

25. Felg

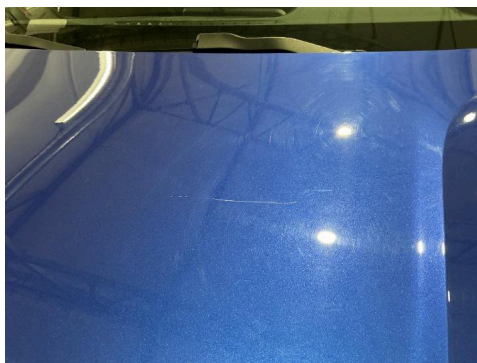
| Ref.Id | Repareres | Resultat | Beskrivelse |
|---|---|---|---|
| 86.2 | Lakk / karosseri utvendig | Lakkriper: | Støtfanger foran, Støtfanger bak, Panser |
| 86.13 | | Steinsprut/lakksår | Panser |

**R** 26. Panser

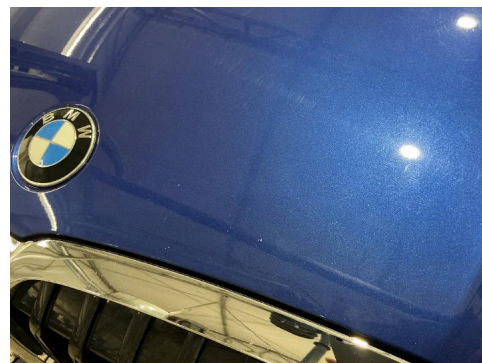
**R** 27. Panser

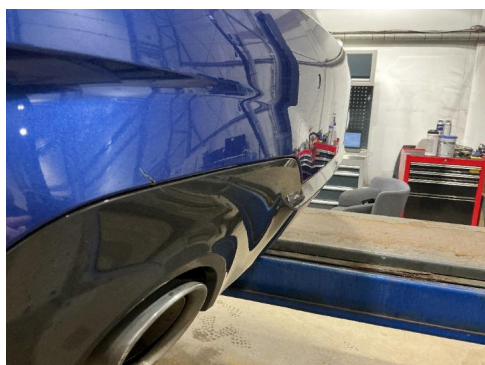
28. Støtfanger bak

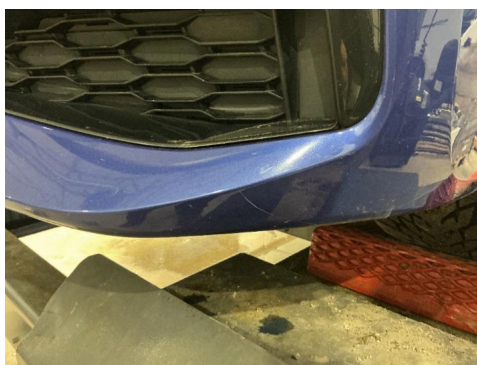
**R** 29. Støtfanger foran

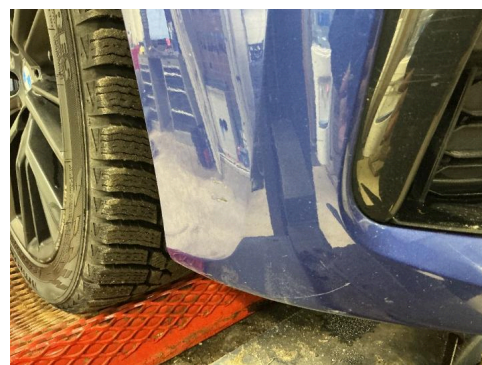
**R** 30. Støtfanger foran
