# NAF Bruktbiltest

**Testdato**  
28.01.2026

| <b>Modell</b> | 2008 | <b>Motoreffekt</b> | 62 kW |
| <b>Registreringsnr.</b> | EH68553 | <b>Drivstofftype</b> | Elektrisk |

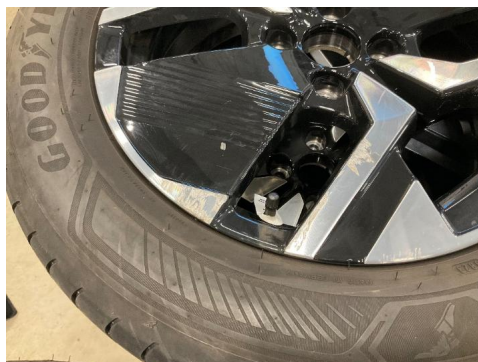
23. Ekstra hjulsett

| Ref.Id | Repareres | Resultat | Beskrivelse |
|---|---|---|---|
| 67.23 | Ekstra hjulsett | Vesentlig ripe(r) inn til grunnmaterialet på felg: | 1 felg |

| Ref.Id | Opplysning | Resultat | Beskrivelse |
|---|---|---|---|
| 67.28 | Ekstra hjulsett | Ripe/slitasje | |

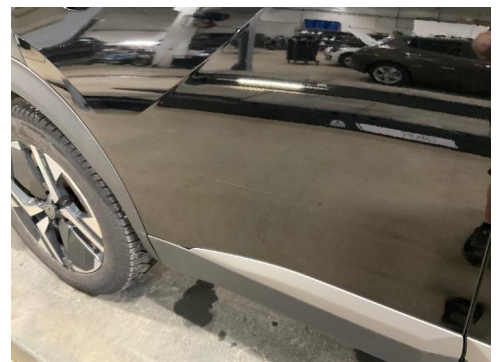
24. Høyre bakdør

| Ref.Id | Opplysning | Resultat | Beskrivelse |
|---|---|---|---|
| 86.21 | Lakk / karosseri utvendig | Diverse småbulker/lakkriper | |

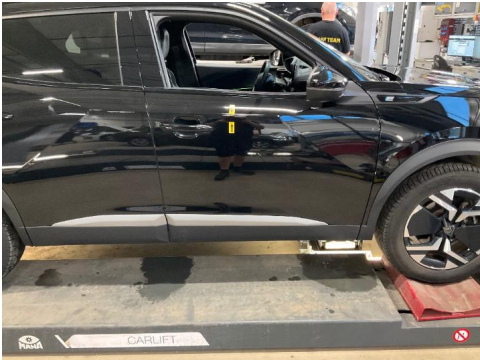
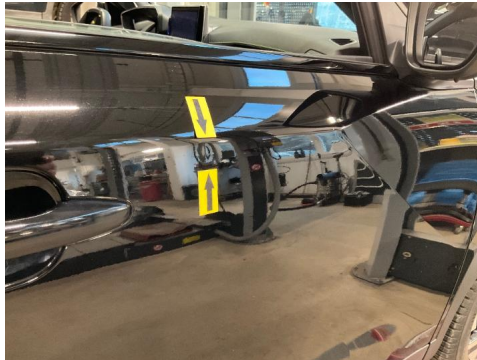
25. Høyre fordør

| Ref.Id | Opplysning | Resultat | Beskrivelse |
|---|---|---|---|
| 86.28 | | Bulk(er) | Høyre fordør |

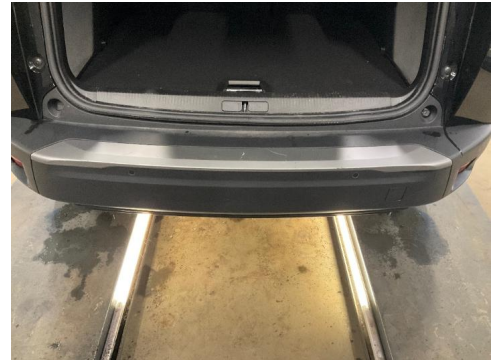
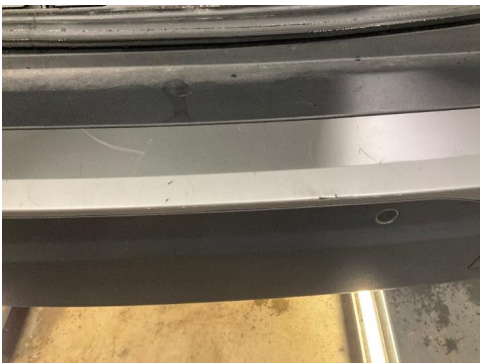
27. Støtfanger bak

| Ref.Id | Repareres | Resultat | Beskrivelse |
|---|---|---|---|
| 86.3 | Lakk / karosseri utvendig | Lakkriper: | Støtfanger bak |
