# NAF Bruktbiltest

**Testdato**  
16.02.2026

| Modell | NV300 | Motoreffekt | 107 kW |
| Registreringsnr. | AE56787 | Drivstofftype | Diesel |

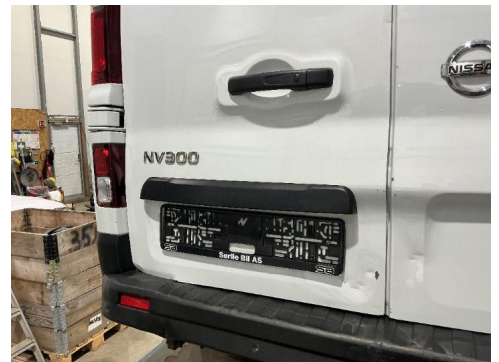
| Ref.Id | Repareres | Resultat | Beskrivelse |
|---|---|---|---|
| 86.12 | | Rustangrep: | Høyre forskjerm, Bakluke |

24. Baklukk

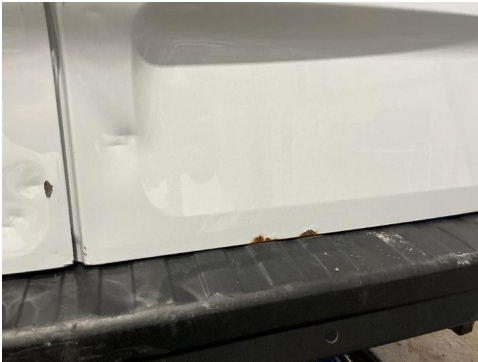
| Ref.Id | Repareres | Resultat | Beskrivelse |
|---|---|---|---|
| 86.2 | Lakk / karosseri utvendig | Skadet: | Støtfanger foran, Bakluke, Støtfanger bak |

25. Bakluke

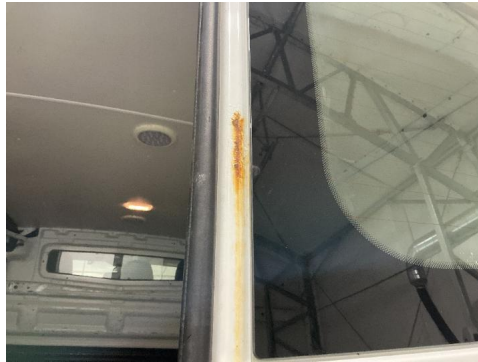
| Ref.Id | Repareres | Resultat | Beskrivelse |
|---|---|---|---|
| 86.6 | | Bulk (er): | Venstre forskjerm, Venstre bakdør, Høyre bakdør, Venstre bakskjerm, Høyre bakskjerm, Panser, Bakluke |

26. Bakluke

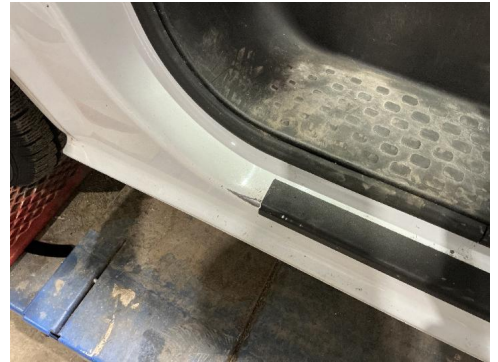
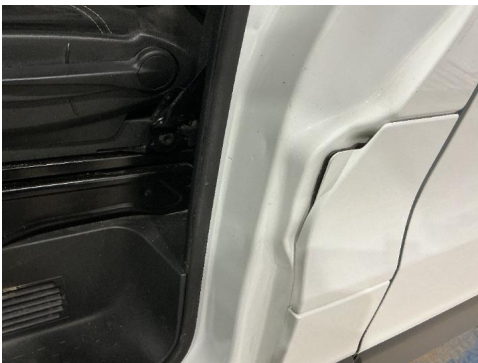
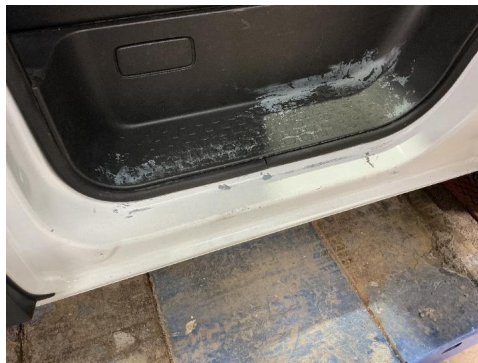
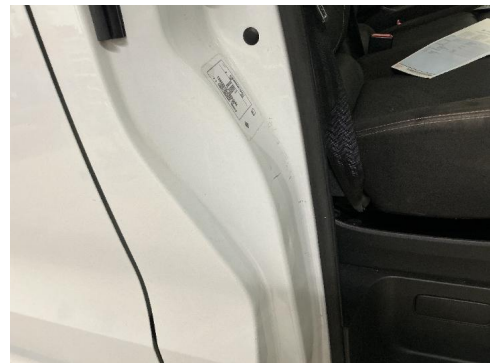
| Ref.Id | Repareres | Resultat | Beskrivelse |
|---|---|---|---|
| 97.1 | Døråpning | Sår eller skade: | Venstre fordør, Høyre fordør |

27. Døråpning

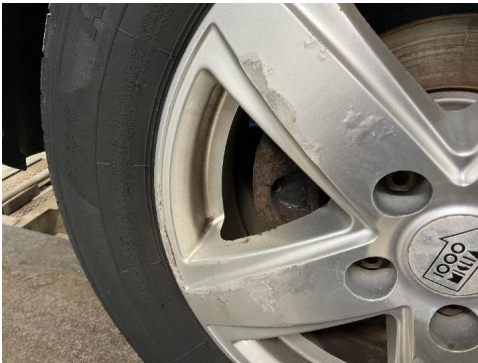
| Ref.Id | Repareres | Resultat | Beskrivelse |
|---|---|---|---|
| 66.8 | Felg | Vesentlig ripe / hakk: | 1 felg |

31. Felg

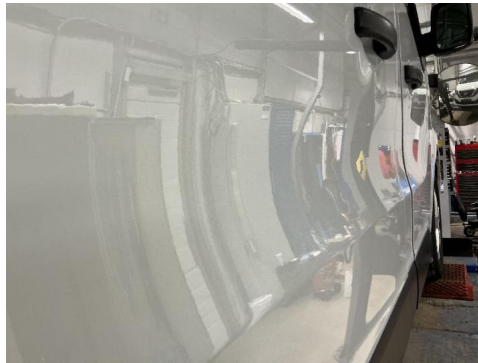
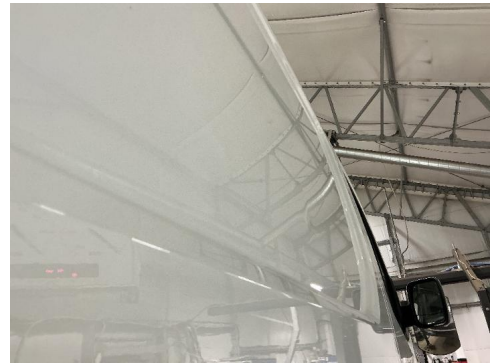
32. Høyre bakdør

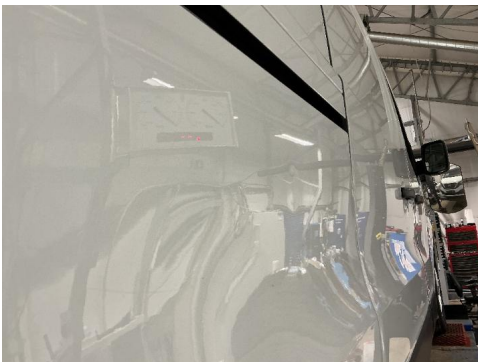
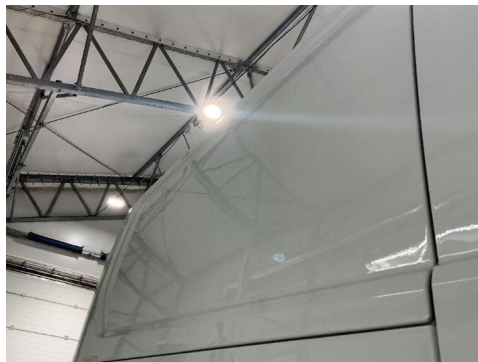
34. Høyre baksjerm

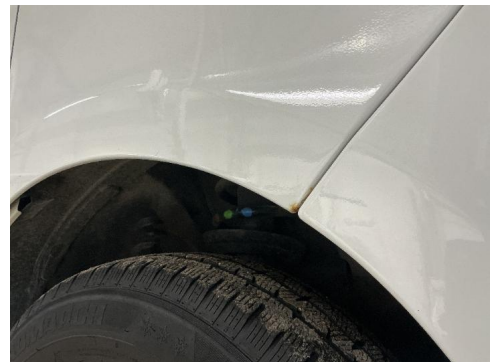
36. Høyre forsjerm

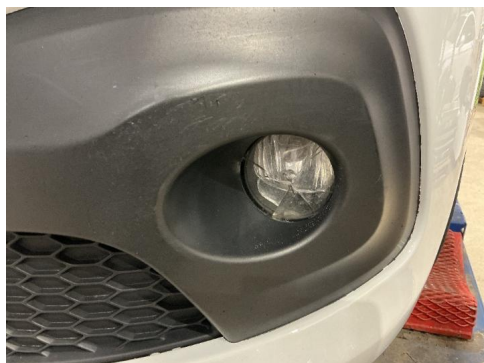
| Ref.Id | Repareres | Resultat | Beskrivelse |
|---|---|---|---|
| 17.5 | Lys | Skadet lyktelass: | Venstre tåkelys |

37. Lys

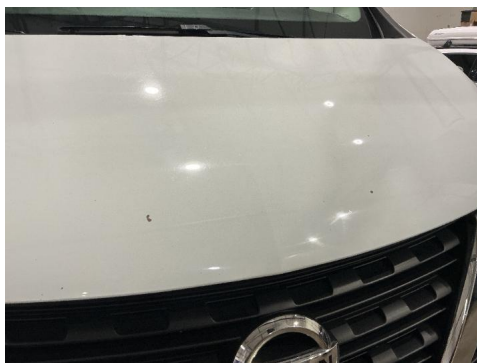
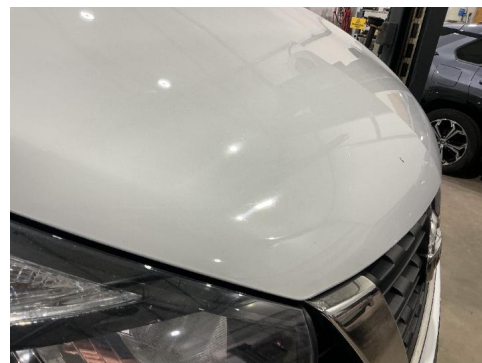
| Ref.Id | Repareres | Resultat | Beskrivelse |
|---|---|---|---|
| 86.14 | | Steinsprut/lakksår | Panser |

**R** 38. Panser

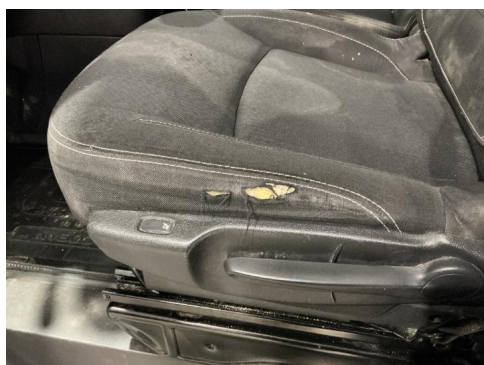
| Ref.Id | Repareres | Resultat | Beskrivelse |
|---|---|---|---|
| 98.3 | Seter | Hull/rift gjennom setetrekk: | Venstre foran |

40. Seter

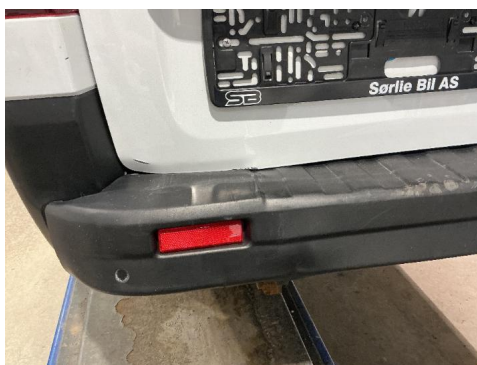
**R** 41. Støtfanger bak

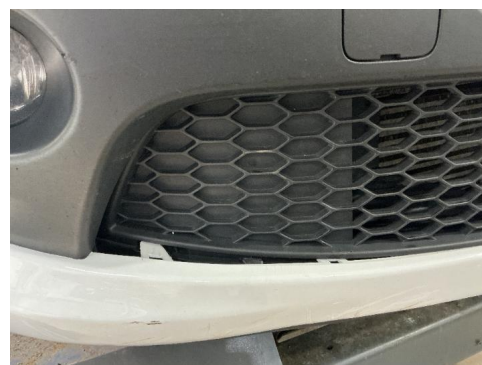
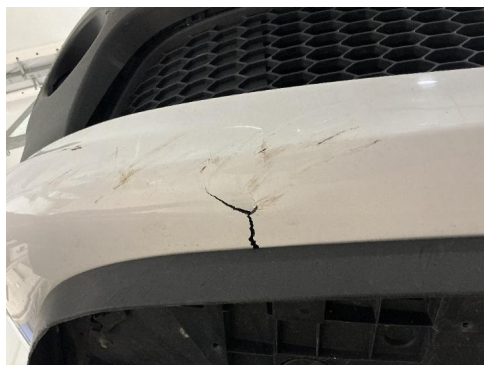
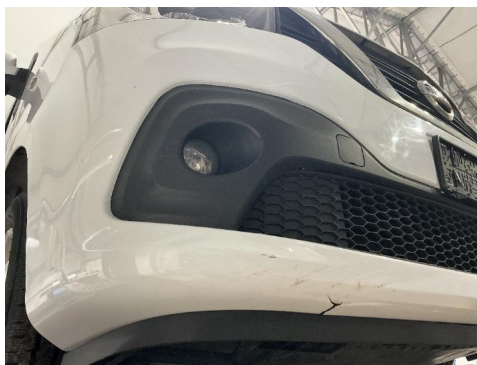
| Ref.Id | Repareres | Resultat | Beskrivelse |
|---|---|---|---|
| 86.3 | | Lakkriper: | Støtfanger foran |

**R** 42. Støtfanger foran

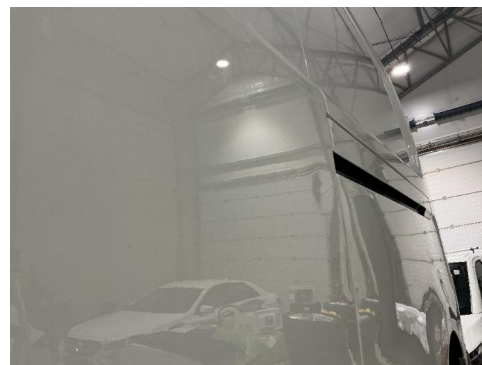
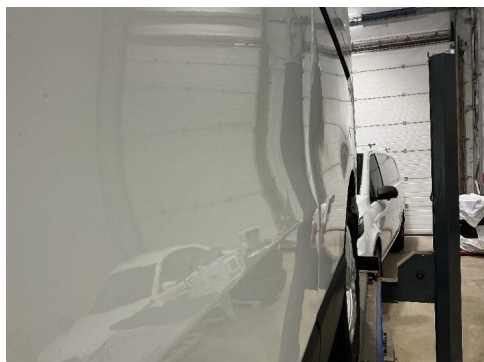
**R** 45. Venstre bakdør

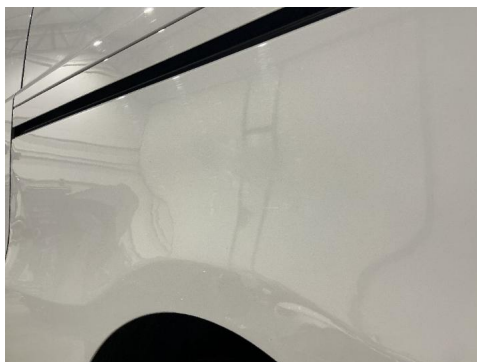
**R** 47. Venstre baksjerm

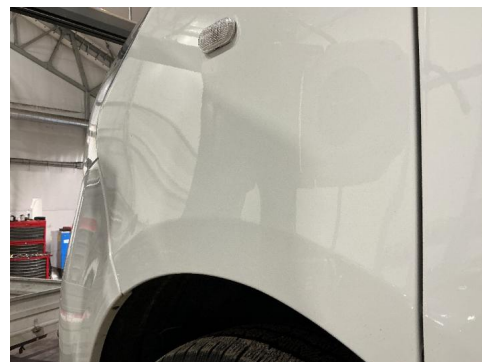
**R** 48. Venstre forskjerm
