# NAF Bruktbiltest

**Testdato**  
16.02.2026

| Bilmerke | Mercedes-Benz | Motorstørrelse | 1950 cm <sup>3</sup> |
| Registreringsnr. | CH21967 | Drivstofftype | Diesel |

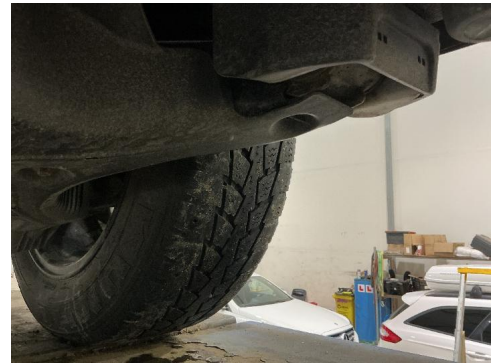
| Ref.Id | Repareres | Resultat | Beskrivelse |
|---|---|---|---|
| 65.7 | Dekk | Dekk er skjevlitt: | Venstre foran, Venstre bak, Høyre bak, Høyre foran |

21. Dekk

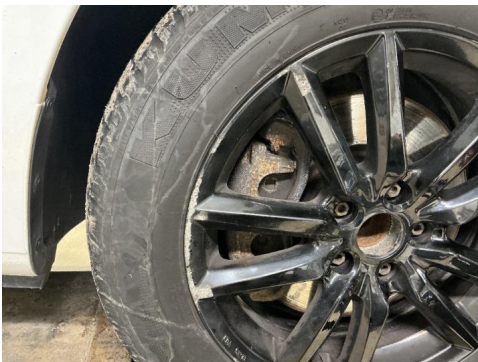
| Ref.Id | Repareres | Resultat | Beskrivelse |
|---|---|---|---|
| 66.7 | Felg | Vesentlig oksidering/rust | Høyre foran |

22. Felg

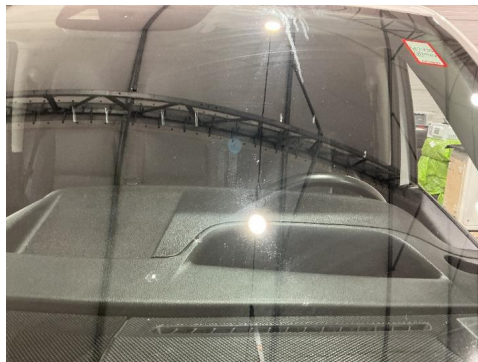
| Ref.Id | Repareres | Resultat | Beskrivelse |
|---|---|---|---|
| 81.2 | Frontrute | En eller flere steinsprutrosetter som ikke er utbedret <ul style="list-style-type: none"><li>Reparasjonsmetode:Skift</li></ul> | |

R 23. Frontrute

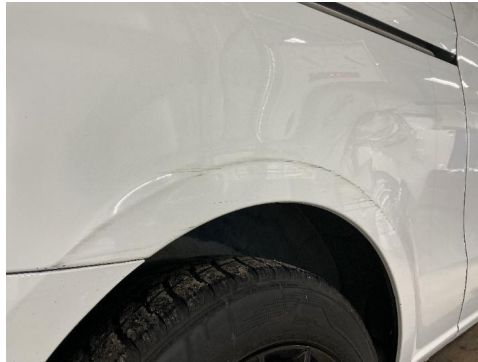
| Ref.Id | Repareres | Resultat | Beskrivelse |
|---|---|---|---|
| 86.2 | Lakk / karosseri utvendig | Skadet: | Høyre bakskjerm |

26. Høyre bakskjerm

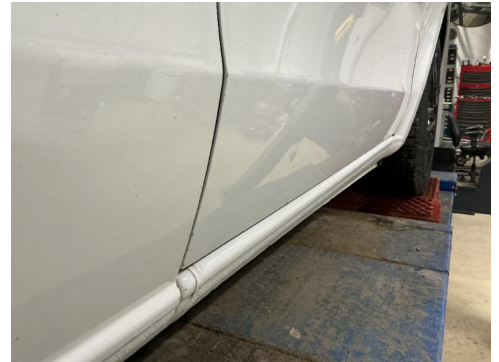
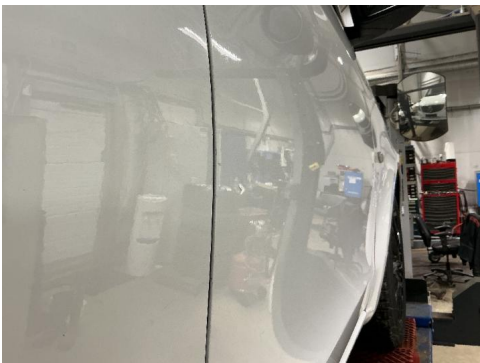
| Ref.Id | Repareres | Resultat | Beskrivelse |
|---|---|---|---|
| 86.6 | | Bulk (er): | Tak, Høyre fordør, Høyre bakhjør, Venstre bakskjerm |

27. Høyre fordør

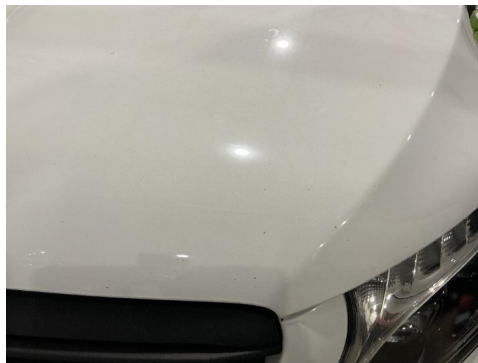
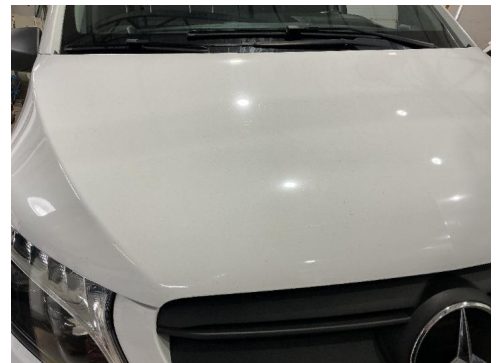
| Ref.Id | Repareres | Resultat | Beskrivelse |
|---|---|---|---|
| 86.14 | | Steinsprut/lakksår | Støtfanger foran, Panser |

29. Panser

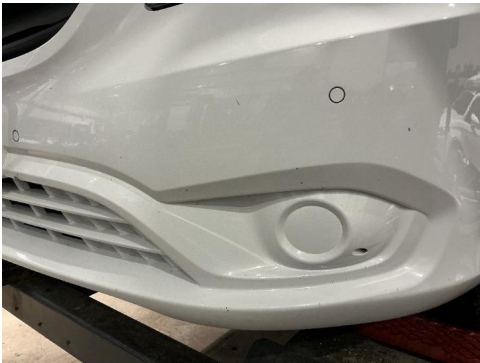
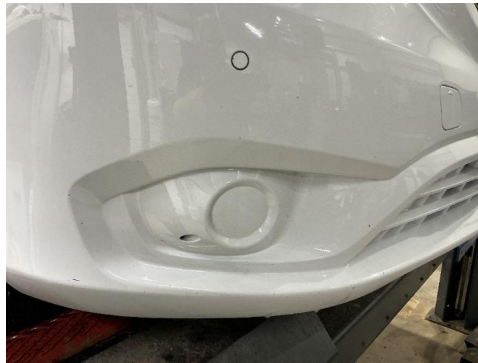
31. Støtfanger foran

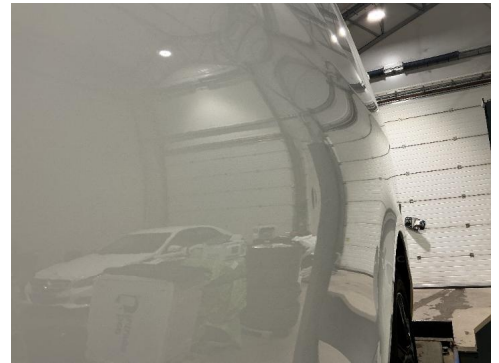
33. Venstre bakskjerm
