# NAF Bruktbiltest

**Testdato**  
29.01.2026

| Registreringsnr. | SV34522 | Drivstofftype | Bensin |
| Understellsnr. | WF0LXXGCB LCS16840 | Kjøretøygruppe | 101 |

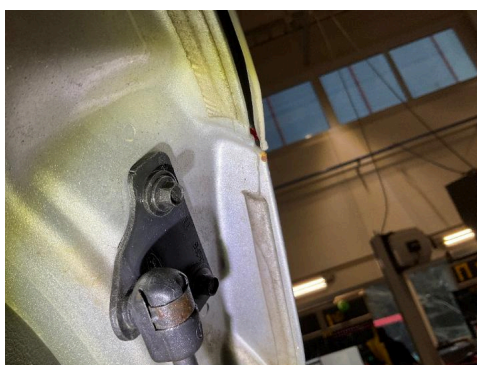
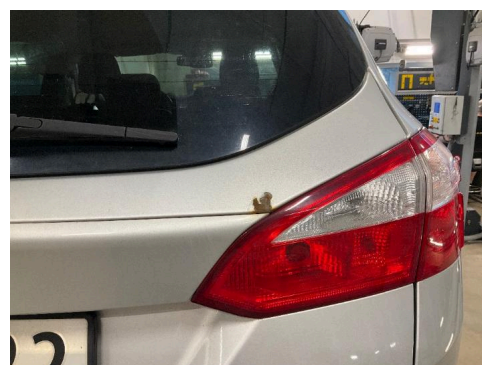
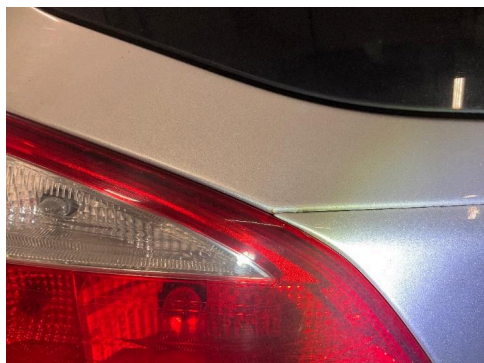
| Ref.Id | Repareres | Resultat | Beskrivelse |
|---|---|---|---|
| 86.7 | | Rust / korrosjon i innvendig kant: | Bakluke |
| 86.12 | | Rustangrep: | Bakluke, Panser, Venstre bakskjerm, Høyre bakskjerm |

23. Bakluke

24. Bakluke

25. Bakluke

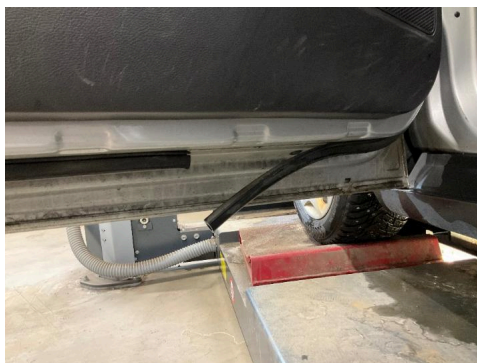
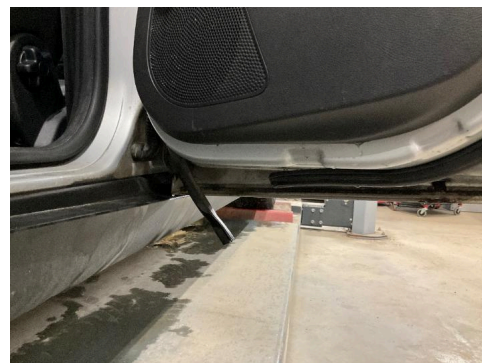
| Ref.Id | Repareres | Resultat | Beskrivelse |
|---|---|---|---|
| 83.11 | Dør-/panseråpner | Slitt / skade på gummilist: | Venstre foran, Høyre bak |

26. Dør-/panseråpner

R 27. Dør-/panseråpner

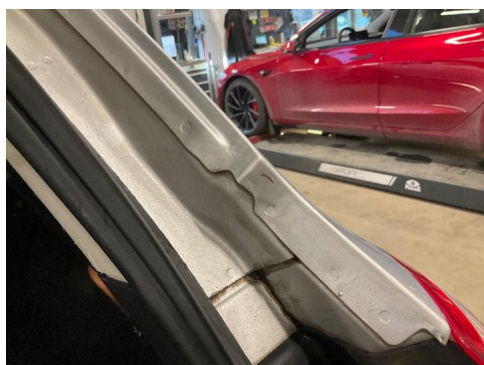
| Ref.Id | Repareres | Resultat | Beskrivelse |
|---|---|---|---|
| 97.3 | Døråpning | Rust: | Bakluke/-dør |

28. Døråpning

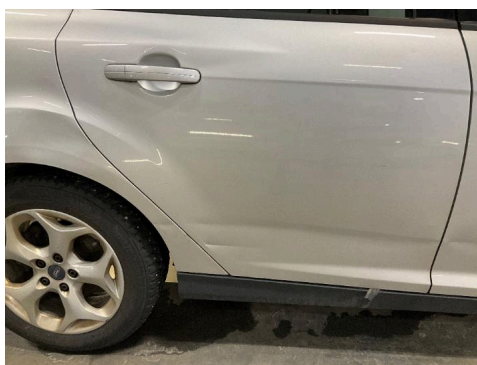
| Ref.Id | Repareres | Resultat | Beskrivelse |
|---|---|---|---|
| 86.2 | Lakk / karosseri utvendig | Skadet: | Høyre fordør, Høyre bakdør, Høyre bakskjerm |

R 29. Høyre bakdør

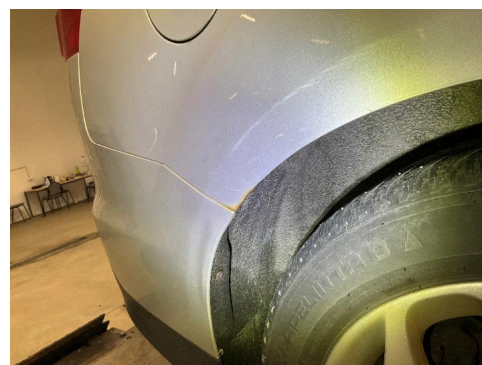
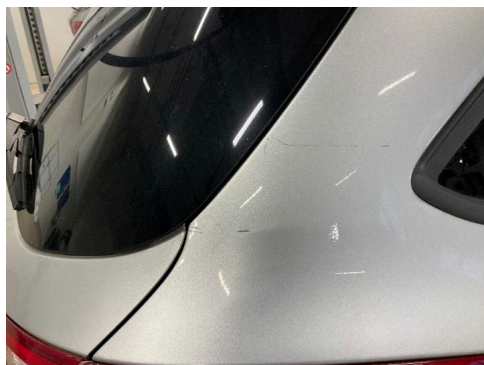
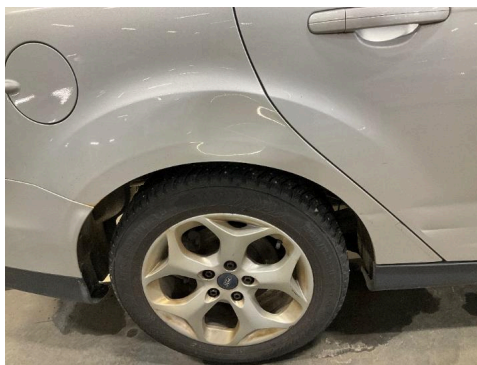
| Ref.Id | Repareres | Resultat | Beskrivelse |
|---|---|---|---|
| 86.3 | | Lakkriper: | Høyre bakskjerm |

R 30. Høyre bakskjerm

31. Høyre bakskjerm

32. Høyre bakskjerm

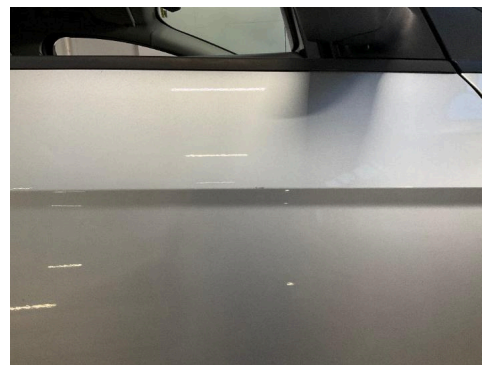
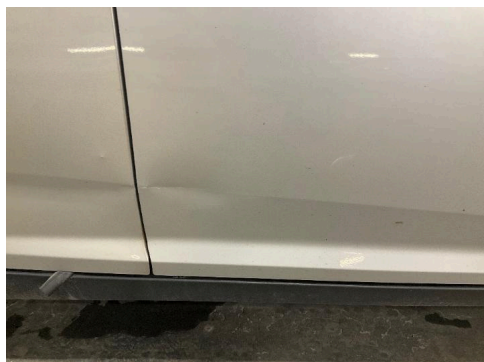
| Ref.Id | Repareres | Resultat | Beskrivelse |
|---|---|---|---|
| 86.14 | | Steinsprut/lakksår | Panser, Venstre bakskjerm, Høyre fordør |

R 33. Høyre fordør

34. Høyre fordør

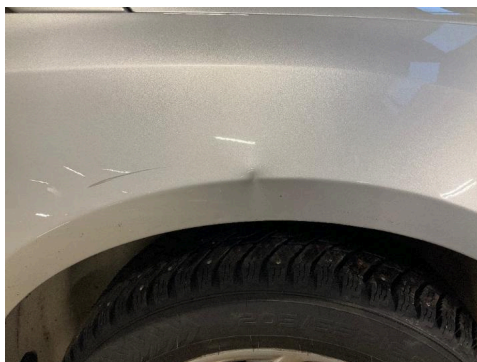
| Ref.Id | Repareres | Resultat | Beskrivelse |
|---|---|---|---|
| 86.6 | | Bulk (er): | Høyre forskjerm, Venstre bakskjerm |

R 35. Høyre forskjerm

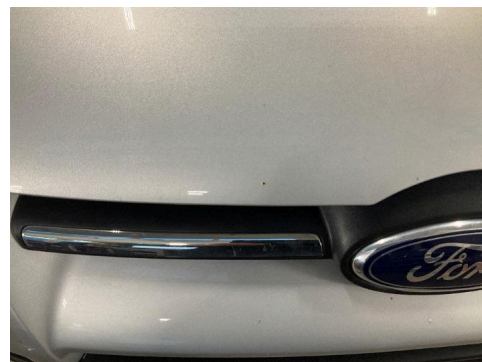
36. Panser

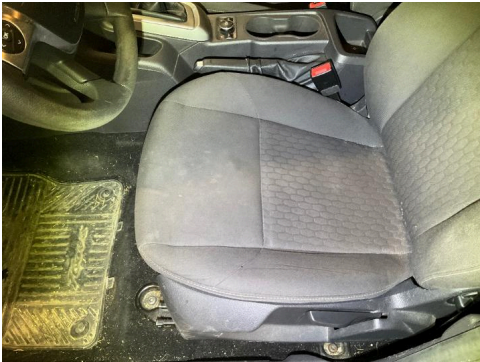
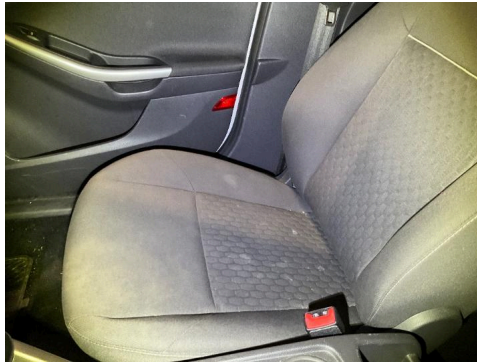
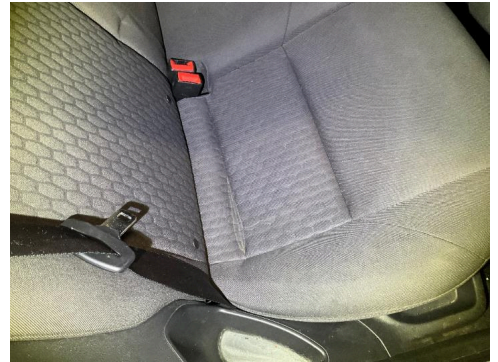
| Ref.Id | Repareres | Resultat | Beskrivelse |
|---|---|---|---|
| 98.2 | Seter | Misfarget/skittent: | Høyre foran, Venstre foran, Høyre bak |

37. Seter

**R** 38. Seter

**R** 39. Seter

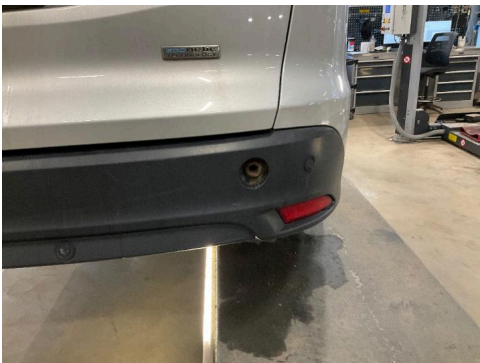
| Ref.Id | Repareres | Resultat | Beskrivelse |
|---|---|---|---|
| 86.17 | | * Mangler deksel til slepekrok støtfanger bak. | |

40. Støtfanger bak

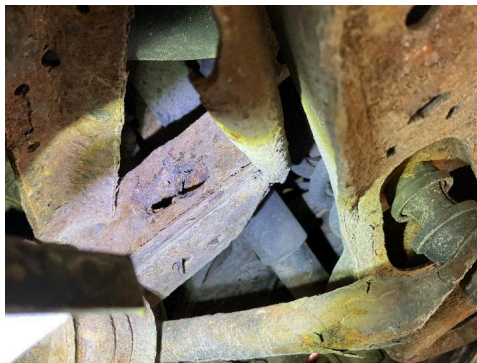
| Ref.Id | Repareres | Resultat | Beskrivelse |
|---|---|---|---|
| 80.6 | Travers | Rustskade i travers: | Høyre bak |

41. Travers

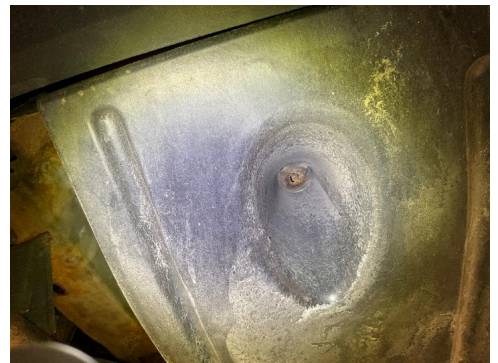
| Ref.Id | Repareres | Resultat | Beskrivelse |
|---|---|---|---|
| 88.2 | Underside | Skadet/løst plastdeksel: | Bak |

**R** 42. Underside

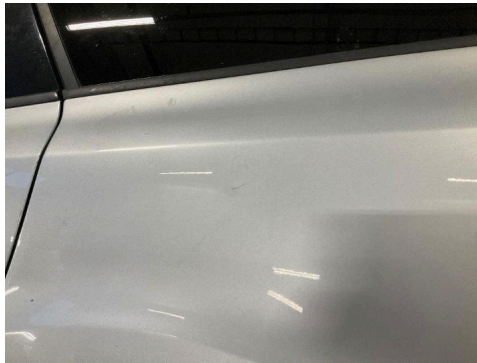
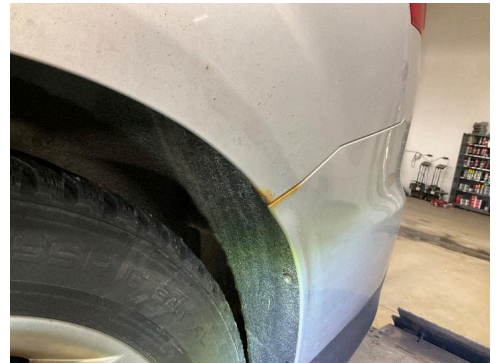
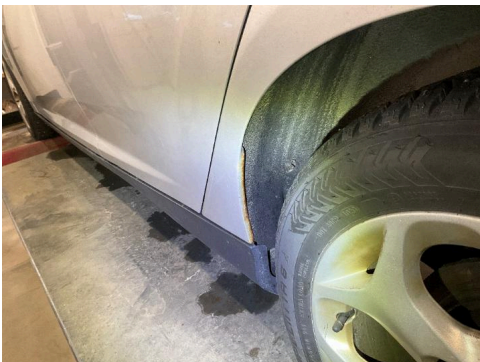
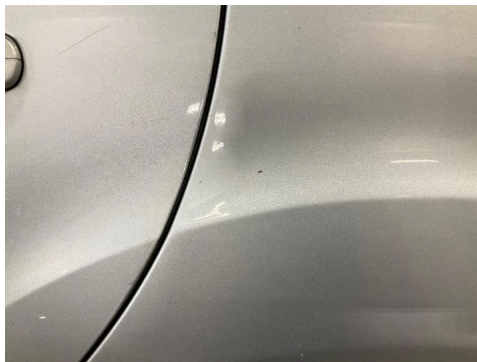
44. Venstre baksjerm

45. Venstre baksjerm

46. Venstre baksjerm

47. Venstre baksjerm
