SKODA ENYAQ 4X4

TESTDATO: 19.02.2026

ED59349

NBF Tilstandsrapport er utarbeidet av Norges Bilbransjeforbund og Forbrukerrådet.

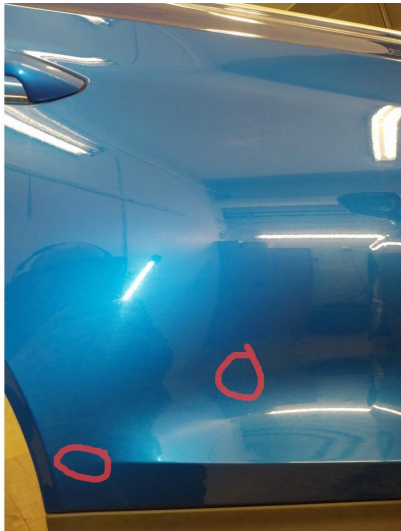
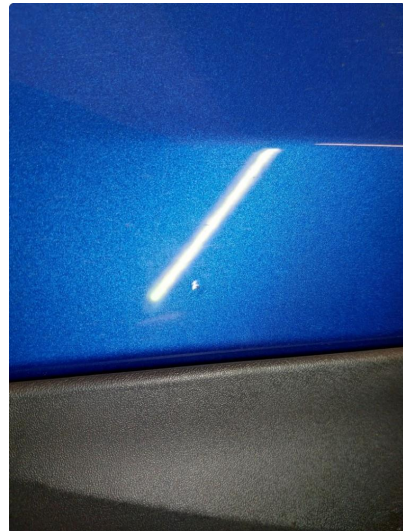
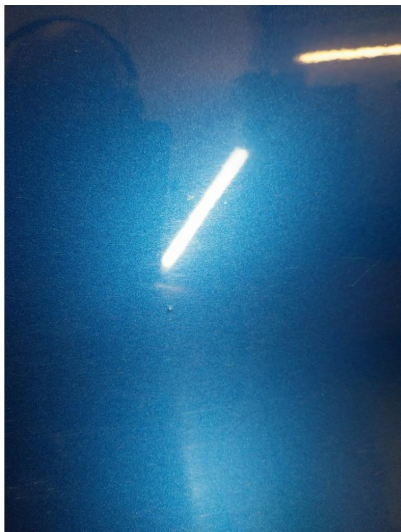
| Punkt | Beskrivelse | Plassering |
|---|---|---|
| 1.1 Dører | steinsprut med rust | høyre bak |

1.1 Steinsprut med rust

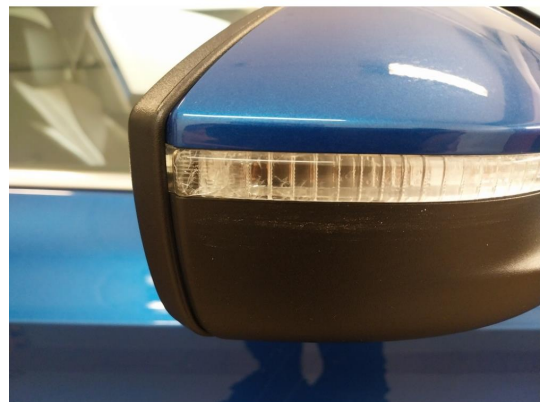
| Punkt | Beskrivelse | Plassering |
|---|---|---|
| 2.1 Retningslys | krakelering i plast | høyre foran |

2.1 Krakelering i plast
