# NAF Verdivurdering

**Testdato**  
12.02.2026

| Modell | L200 | Motoreffekt | 110 kW |
| Registreringsnr. | BU30029 | Drivstofftype | Diesel |

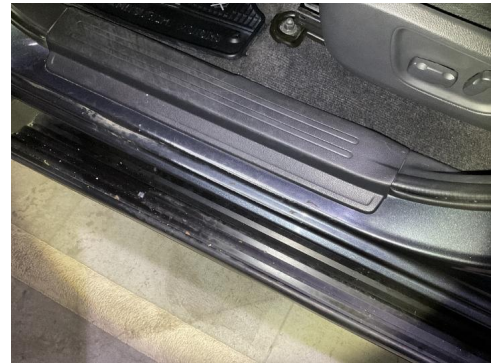
33. Døråpning

| Ref.Id | Repareres | Resultat | Beskrivelse |
|---|---|---|---|
| 104.10 | Døråpning | Ripe ned til grunnmaterialet, VF | Lakkere |

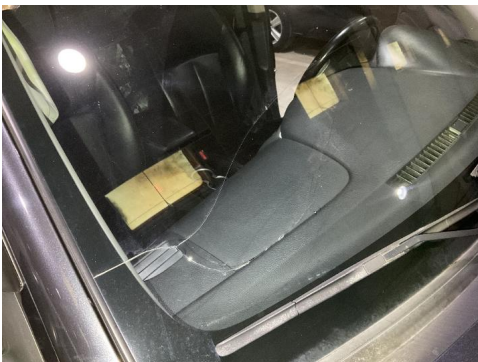
34. Frontrute

| Ref.Id | Repareres | Resultat | Beskrivelse |
|---|---|---|---|
| 62.4 | Frontrute | Sprekk i frontrute: <ul style="list-style-type: none"><li>• Reparasjonsmetode:Skift</li></ul> | |

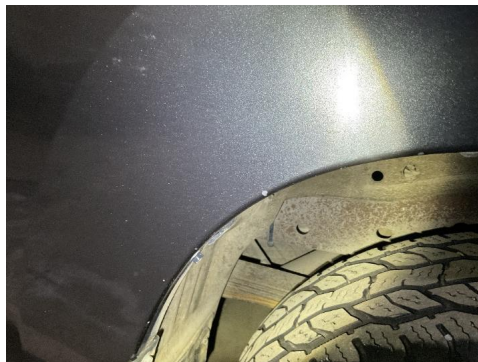
35. Høyre baksjerm

| Ref.Id | Repareres | Resultat | Beskrivelse |
|---|---|---|---|
| 94.9 | Høyre bakskjerm | Steinsprut ned til grunnmaterialet | |

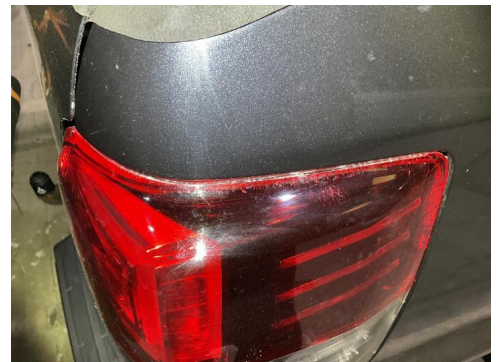
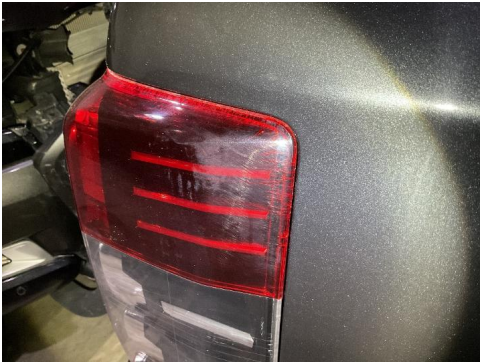
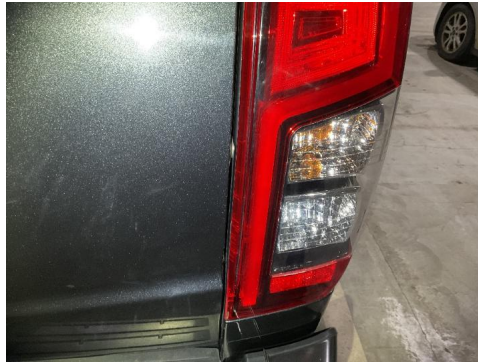
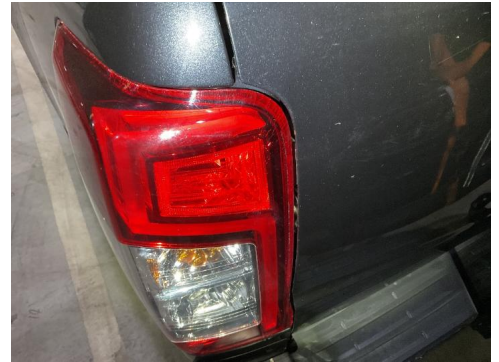
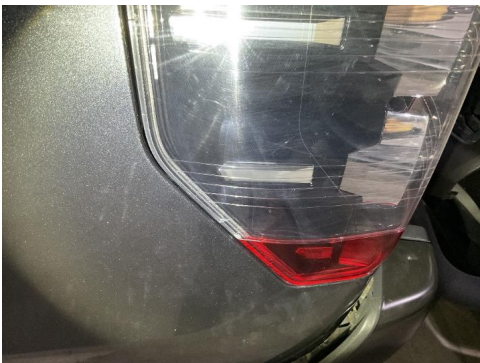
| Ref.Id | Repareres | Resultat | Beskrivelse |
|---|---|---|---|
| 13.7 | Lys | Kraketert lyktglass | Høyre baklys |

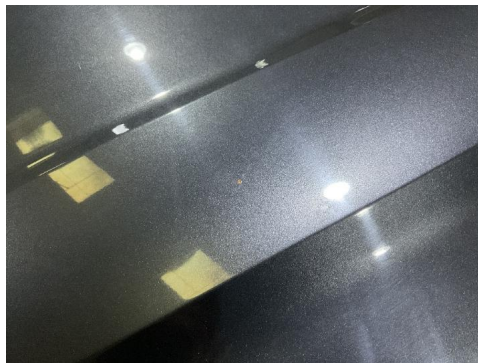
41. Panser

| Ref.Id | Repareres | Resultat | Beskrivelse |
|---|---|---|---|
| 100.9 | Panser | Steinsprut ned til grunnmaterialet | |

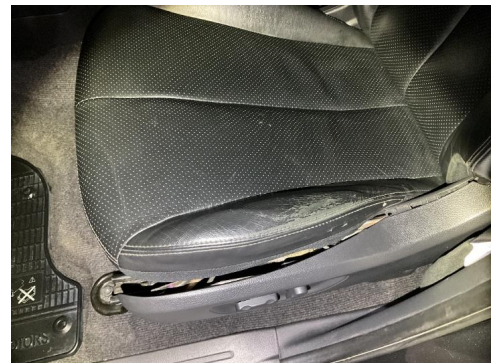
42. Seter

| Ref.Id | Repareres | Resultat | Beskrivelse |
|---|---|---|---|
| 74.6 | Seter | * Løst deksel VF | |

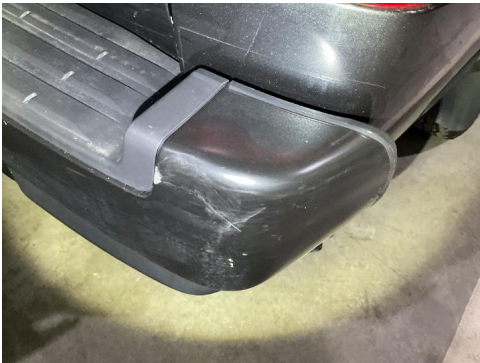
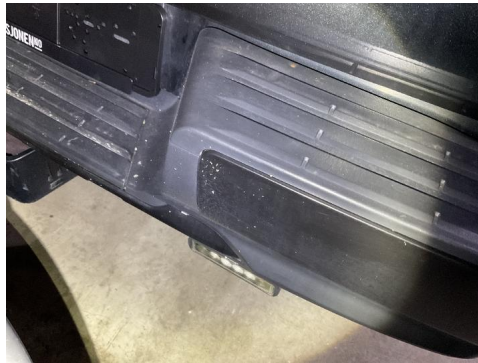
| Ref.Id | Repareres | Resultat | Beskrivelse |
|---|---|---|---|
| 80.5 | Støtfanger bak | Ripe ned til grunnmaterialet | Lakkere |

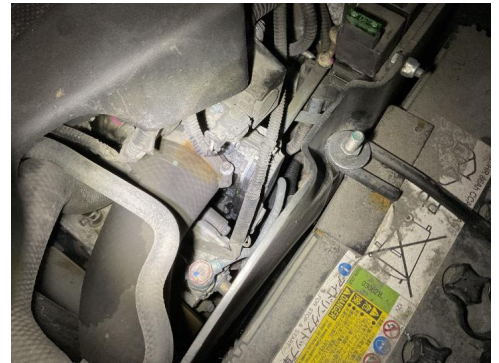
45. Utvendig tilstand motor

| Ref.Id | Repareres | Resultat | Beskrivelse |
|---|---|---|---|
| 23.1 | Utvendig tilstand motor | Oljelekkasje på motor - rengjør før nærmere kontroll | |
