VOLKSWAGEN ID.3 BAKHJULSDRIFT

TESTDATO: 12.01.2026

CHASSISNR: WVVZZZE1ZPP013670

NBF Tilstandsrapport er utarbeidet av Norges Bilbransjeforbund og Forbrukerrådet.

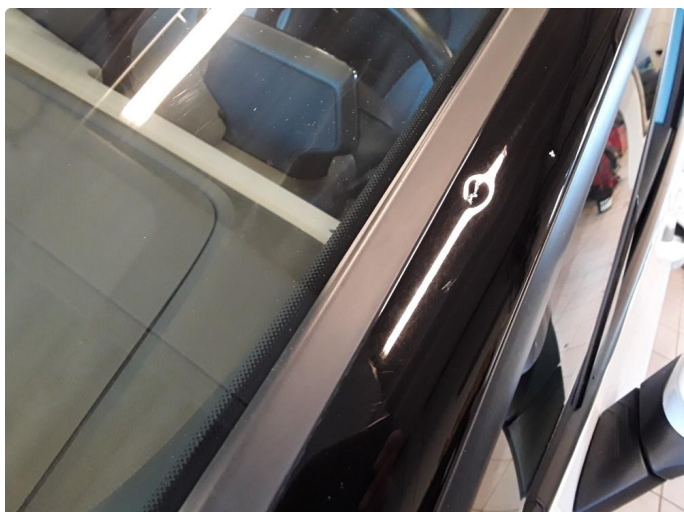
| Punkt | | Beskrivelse | Plassering |
|---|---|---|---|
| 1.2 | Tak | Liten bulk venstre a-stolpe. Blir forsøkt med bulkfix. | venstre |

1.2 Liten bulk venstre a-stolpe. Blir forsøkt med bulkfix.

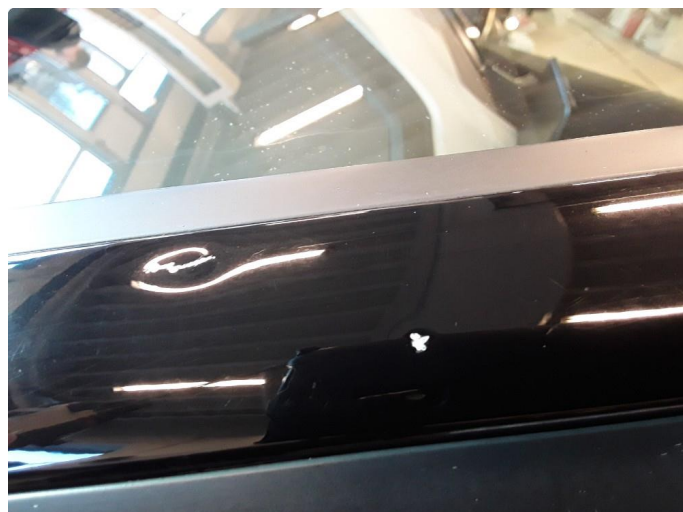
1.2 Liten bulk venstre a-stolpe. Blir forsøkt med bulkfix.
