VOLKSWAGEN ID.3 BAKHJULSDRIFT

TESTDATO: 15.01.2026

EF39318

CHASSISNR: WVVZZZE1ZPP033241

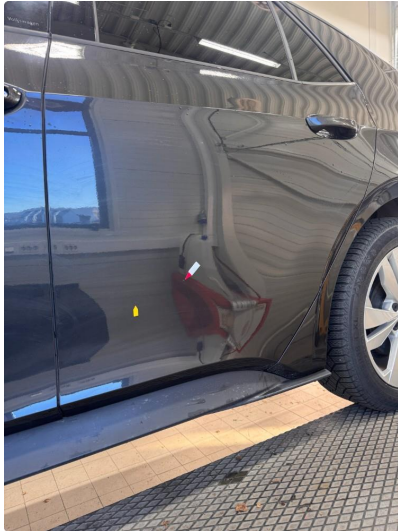
| Punkt | Beskrivelse | Plassering |
|---|---|---|
| 1.2 Dører | Liten steinsprut med korrosjon. | venstre bak |

1.2 Liten steinsprut med korrosjon.

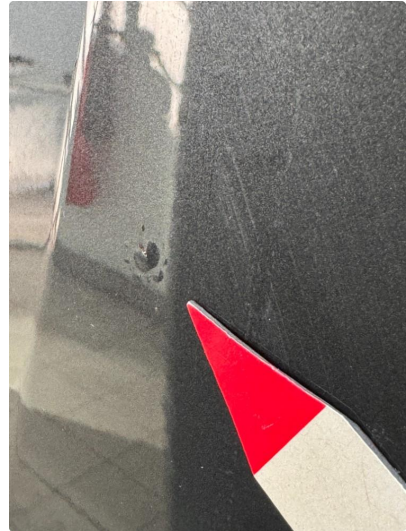
| Punkt | Beskrivelse | Plassering |
|---|---|---|
| 1.3 Skjermer | Liten steinsprut med korrosjon. | høyre bak |

1.3 Liten steinsprut med korrosjon.

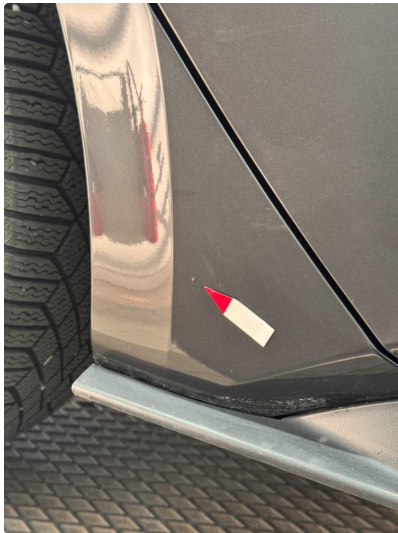
1.3 Liten steinsprut med korrosjon.

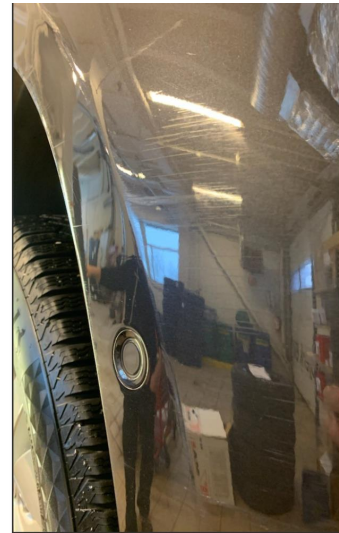
| Punkt | Beskrivelse | Plassering |
|---|---|---|
| 1.4 Støtfanger | Noe riper høyre foran. | |

1.4 Noe riper høyre foran.

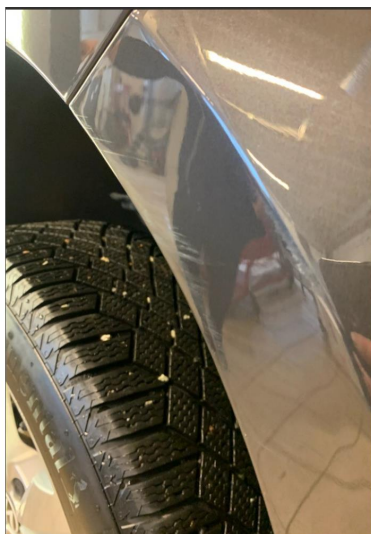
1.4 Noe riper høyre foran.
