# NAF Bruktbiltest

**Testdato**  
16.01.2026

| Bilmerke | BMW | Motorstørrelse | 2993 cm <sup>3</sup> |
| Modell | 525D | Motoreffekt | 150 kW |

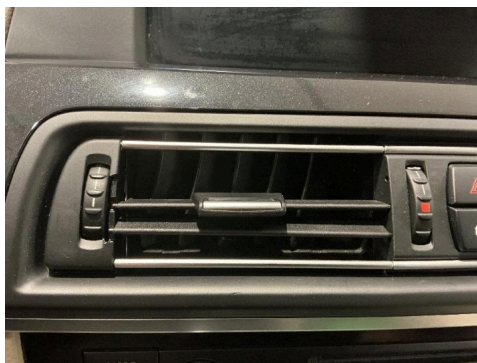
26. Dashbord /midtkonsoll.

| Ref.Id | Repareres | Resultat | Beskrivelse |
|---|---|---|---|
| 10.1 | Dashbord /midtkonsoll. | Manglende/løse deler eller deksler: | Dashbord, Midtkonsoll |

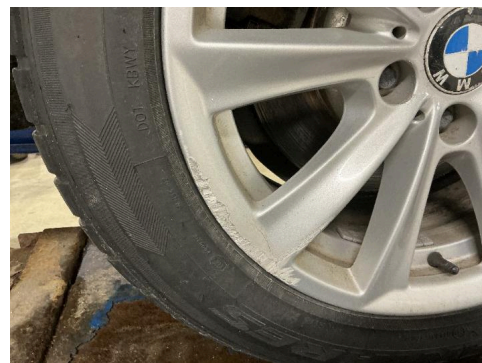
R 27. Felg.

| Ref.Id | Repareres | Resultat | Beskrivelse |
|---|---|---|---|
| 80.2 | Felg. | Vesentlig riper / hakk: | Venstre bak, Høyre bak, Høyre foran |

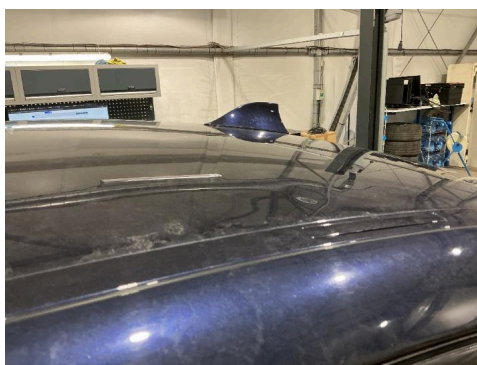
R 29. Lakk / karosseri utvendig.

| Ref.Id | Repareres | Resultat | Beskrivelse |
|---|---|---|---|
| 54.1 | Lakk / karosseri utvendig. | Skadet: | Støtfanger bak |
| 54.2 | | Lakkriper: | Støtfanger foran, Støtfanger bak |
| 54.8 | | Bulk (er): | Tak, Venstre fordør, Høyre fordør |

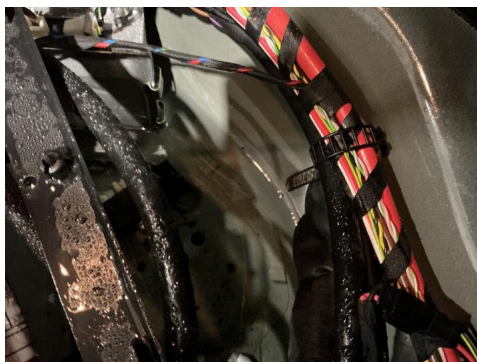
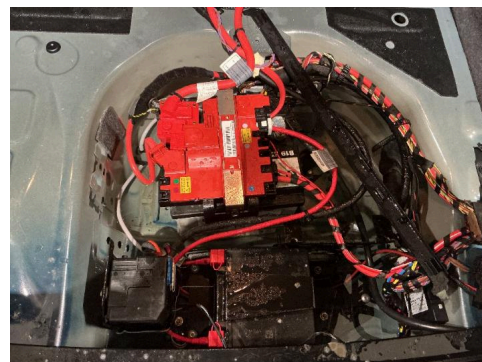
| Ref.Id | Repareres | Resultat | Beskrivelse |
|---|---|---|---|
| 51.6 | Laste-/bagasjerom. | * Mye vann i hjulbrønn rundt batteri. Gulvteppe mangler. | |

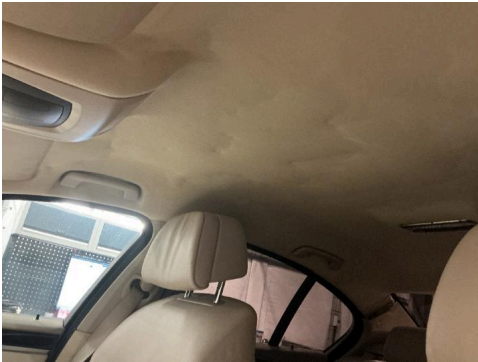
37. Taktrekk.

| Ref.Id | Opplysning | Resultat | Beskrivelse |
|---|---|---|---|
| 21.6 | Taktrekk. | Mindre riper/skader i taktrekk | Midten |

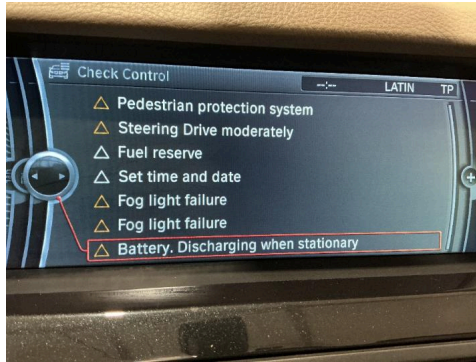
O 38. Varsellamper/ meldinger.

| Ref.Id | Repareres | Resultat | Beskrivelse |
|---|---|---|---|
| 6.2 | Varsellamper/ meldinger. | Varselmelding aktivert, se bilde | |

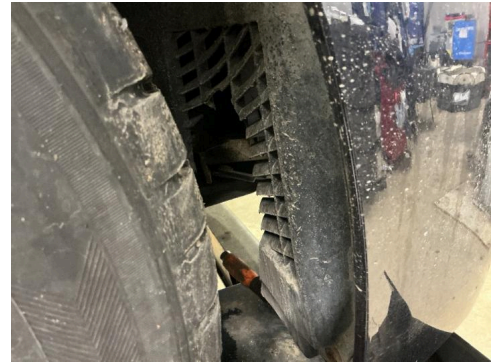
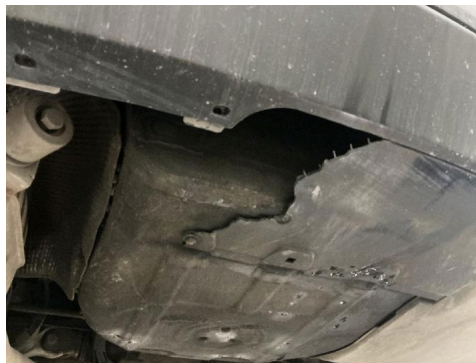
| Ref.Id | Repareres | Resultat | Beskrivelse |
|---|---|---|---|
| 55.1 | Vognbunn/understell. | Skadet/løst plastdeksel: | Bak |
| 55.4 | | Skadet/løs innerskjerm: | Høyre foran |
| 55.5 | | Skade på jekkfeste: | Høyre foran |
