HYUNDAI KONA ELECTRIC FORHJULSDRIFT

TESTDATO: 20.02.2026

ED91136

CHASSISNR: TMAK581GFNJ054372

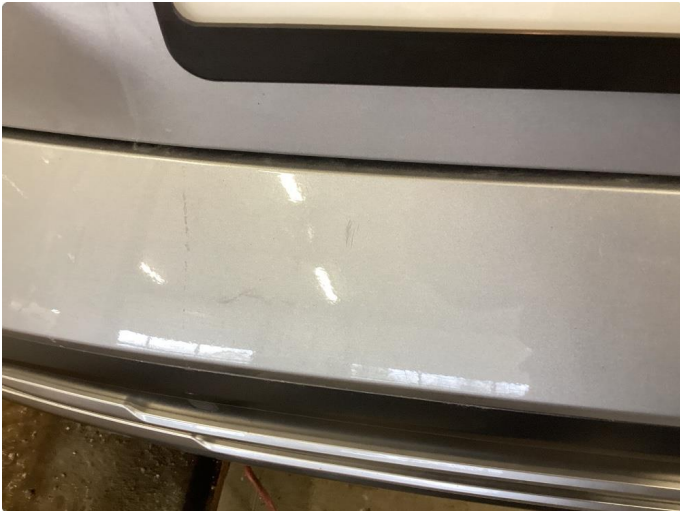
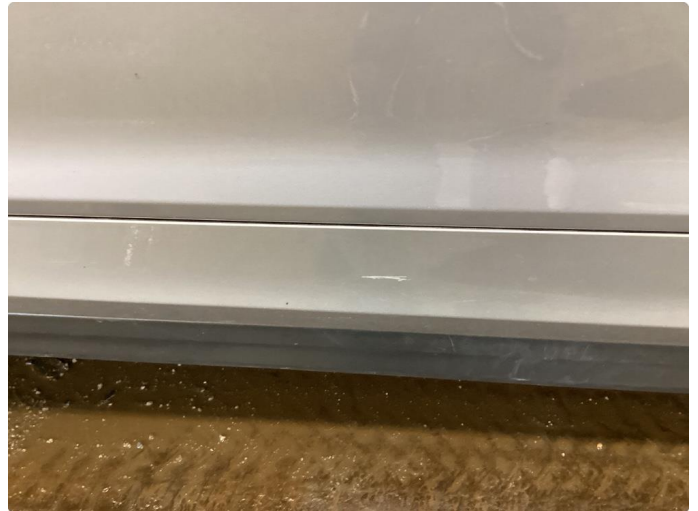
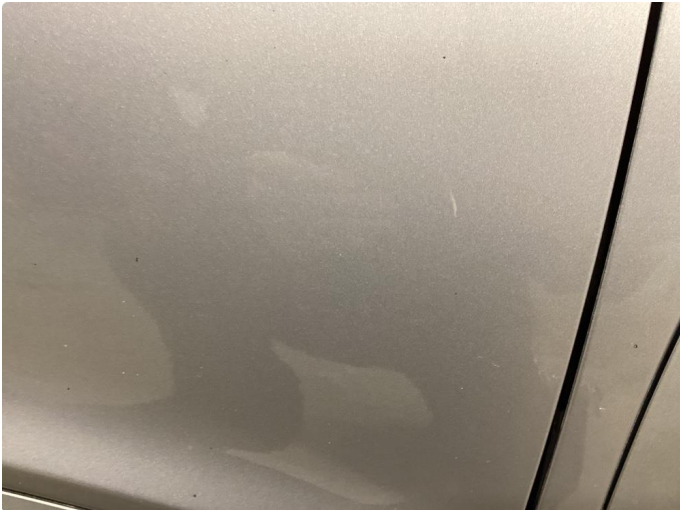
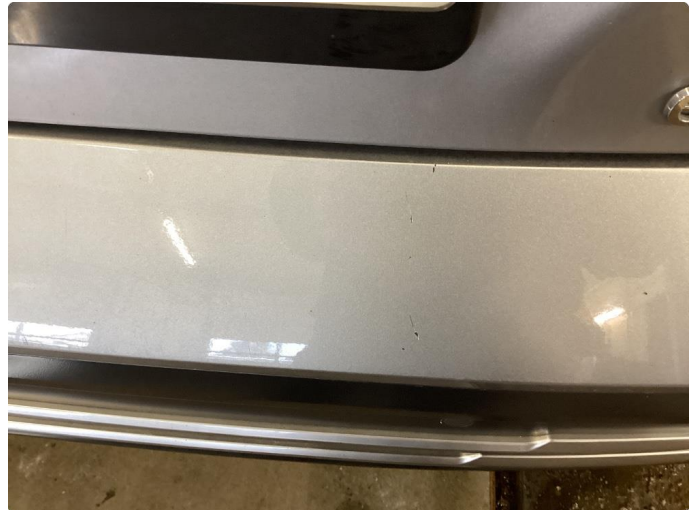
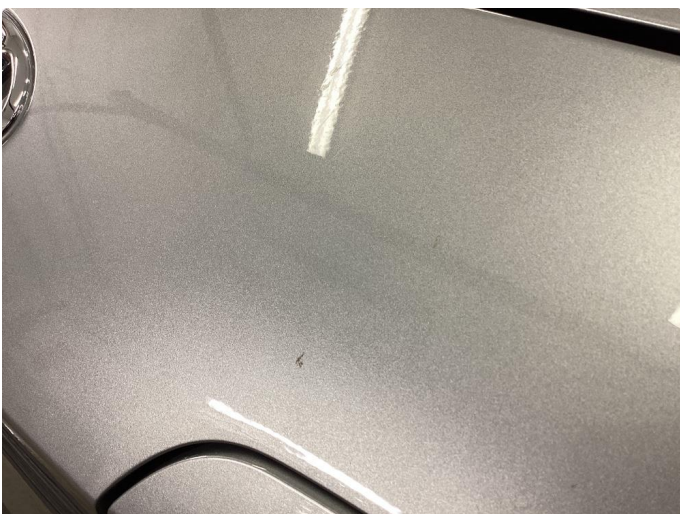
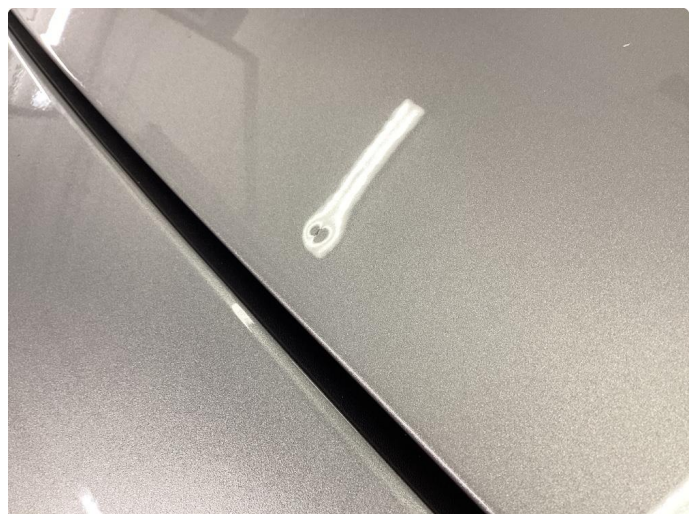
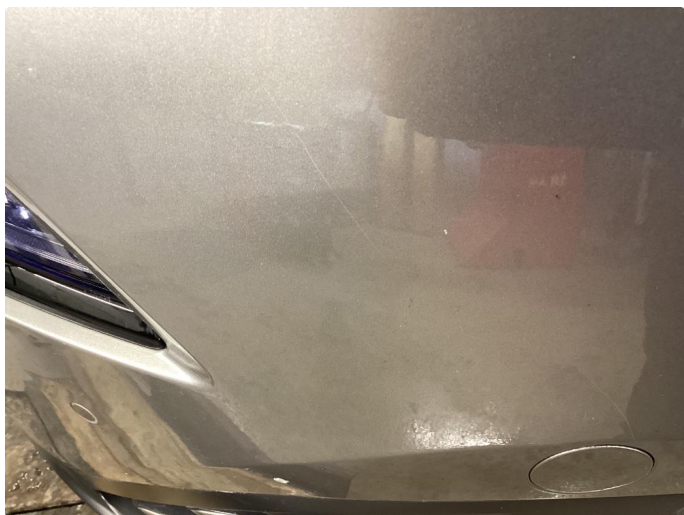
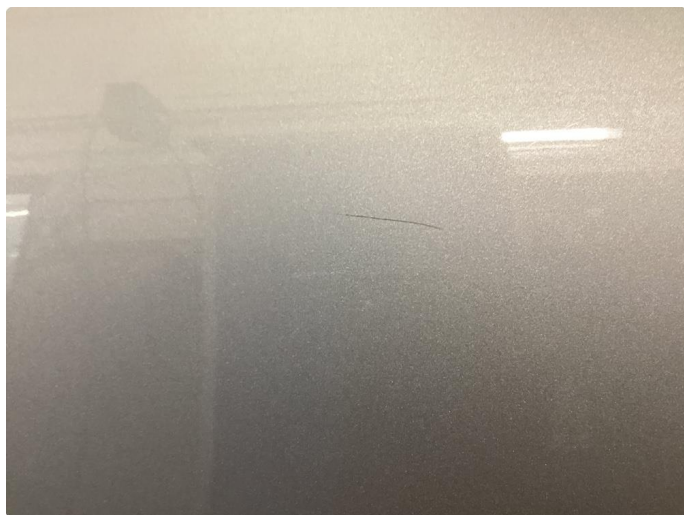
| Punkt | Beskrivelse | Plassering |
|---|---|---|
| 1.1 Lakk | noen riper og småbulker | begge foran - begge bak |

1.1 Noen riper og småbulker

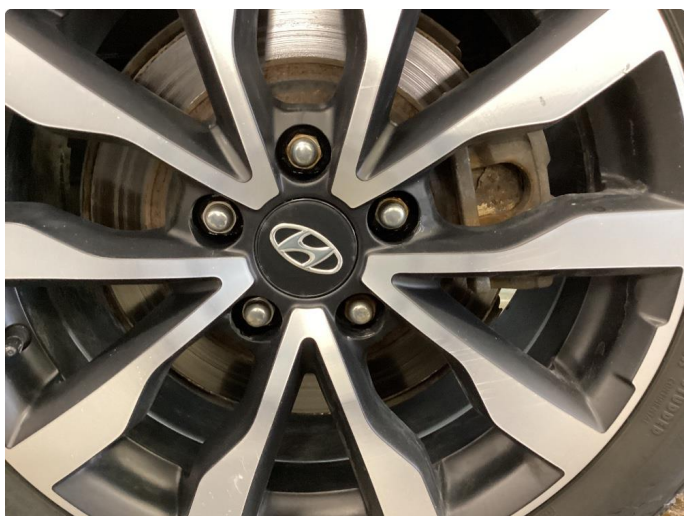
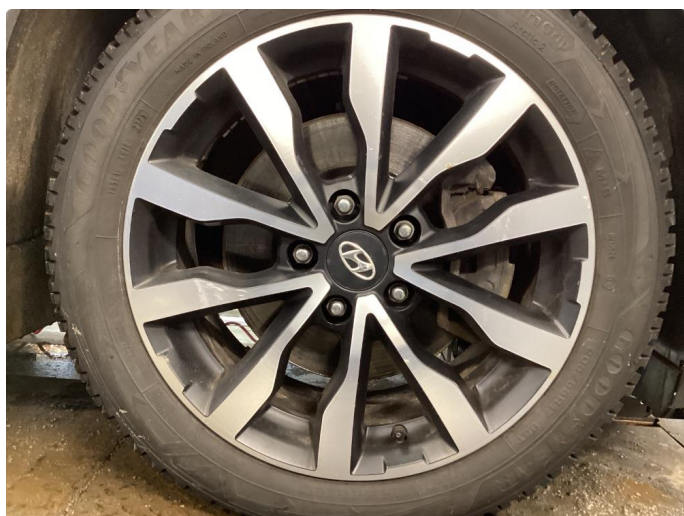
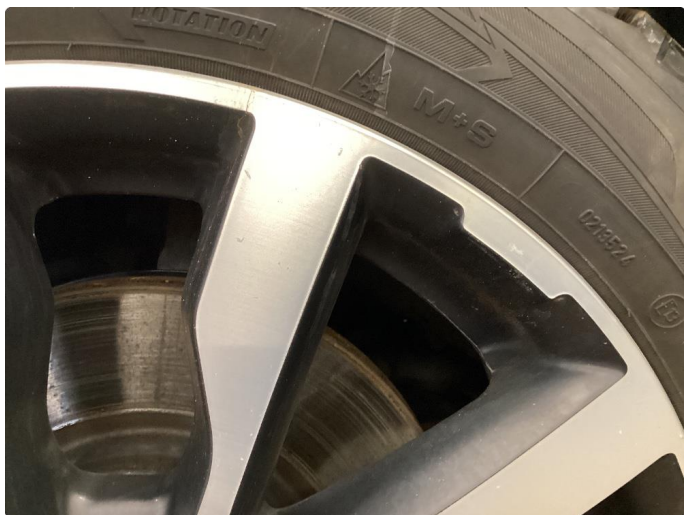
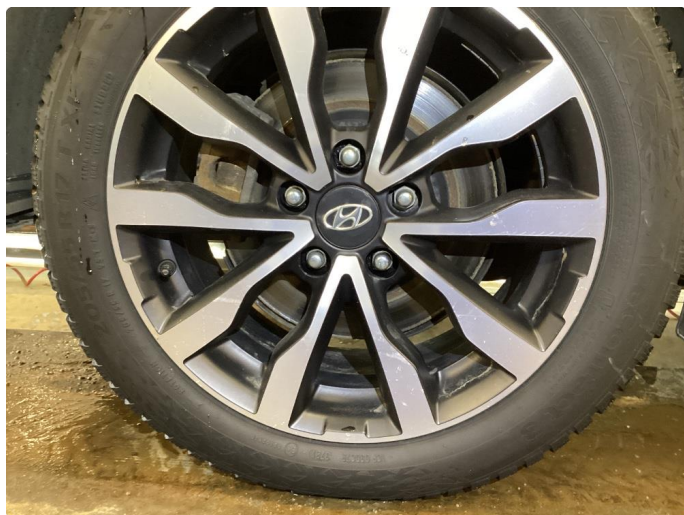
| Punkt | Beskrivelse | Plassering |
|---|---|---|
| 1.2 Dekk/Felger | ripe (r) gjennom lakk | begge foran - begge bak |

1.2 Ripe (r) gjennom lakk

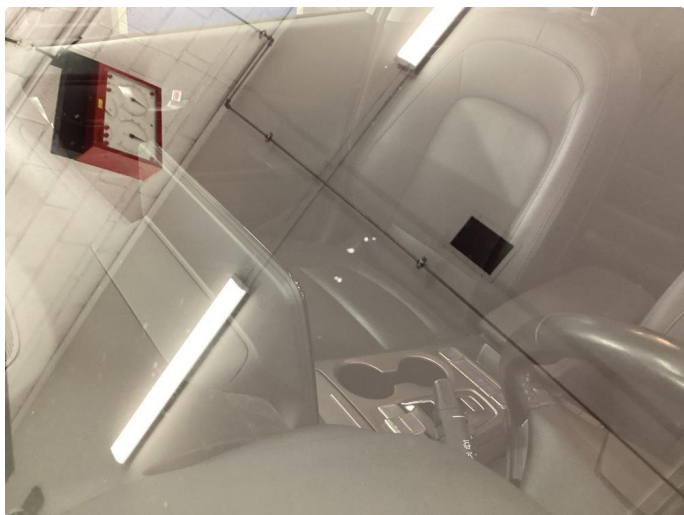
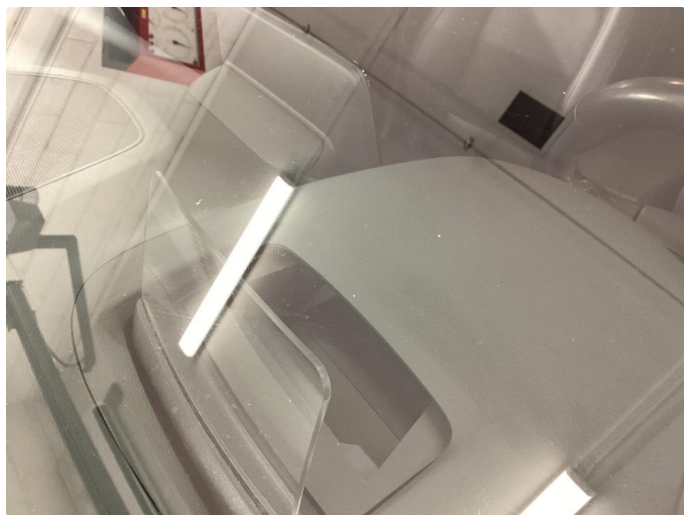
| Punkt | Beskrivelse | Plassering |
|---|---|---|
| 1.3 Frontvindu | steinsprut utenfor synsfelt | venstre |

1.3 Steinsprut utenfor synsfelt

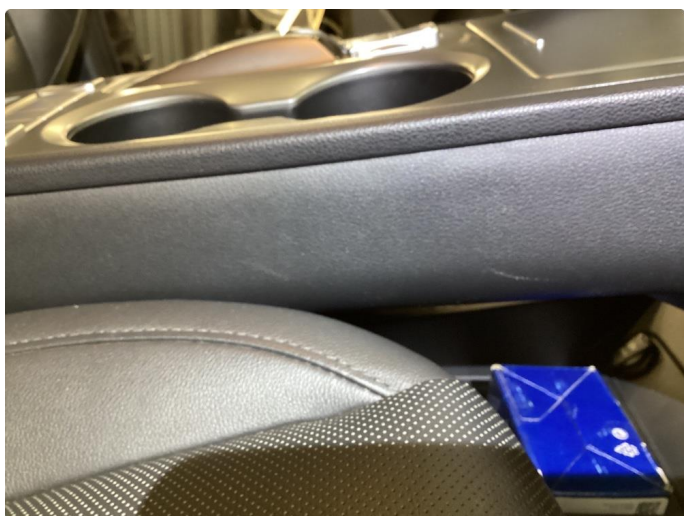
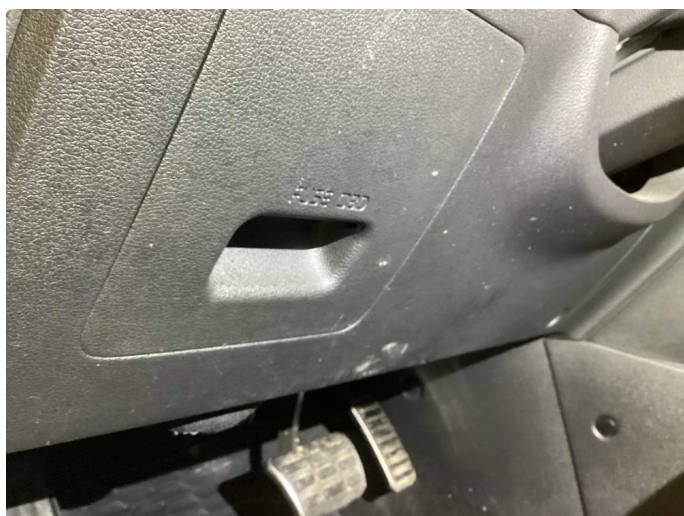
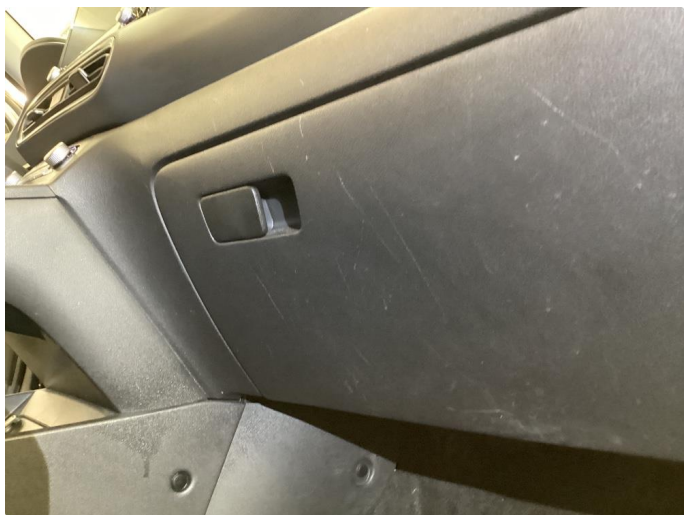
| Punkt | Beskrivelse | Plassering |
|---|---|---|
| 2.1 Midtkonsoll/midtarmene | slitt trekk | |

2.1 Slitt trekk

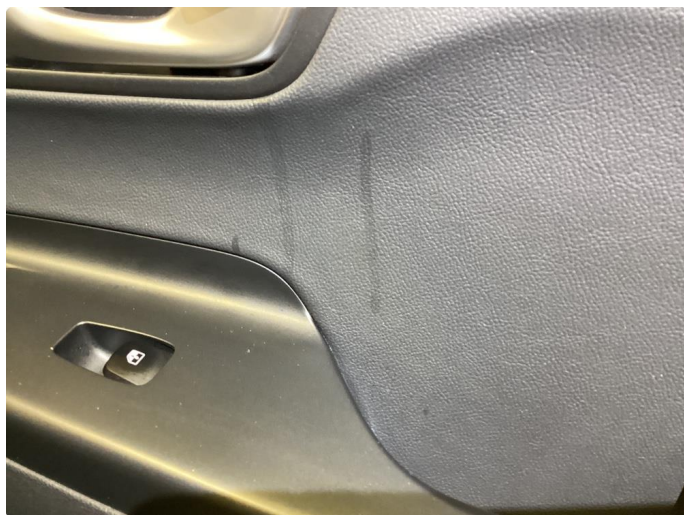
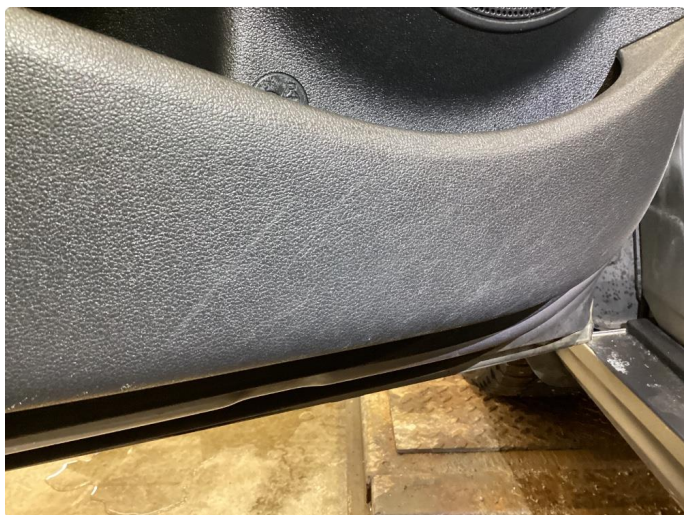
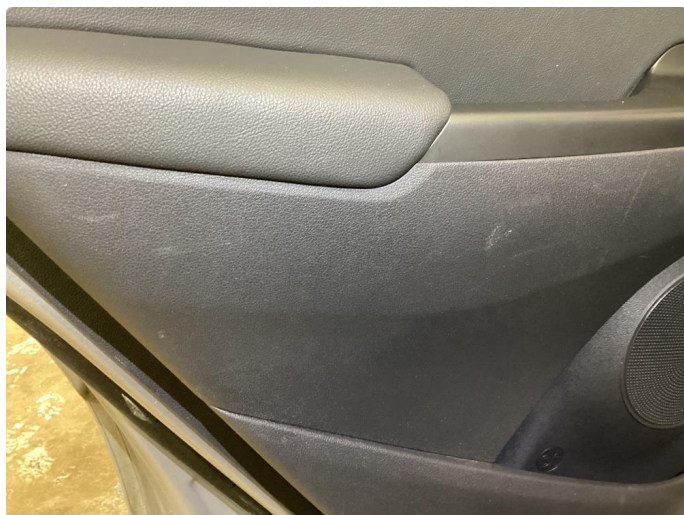
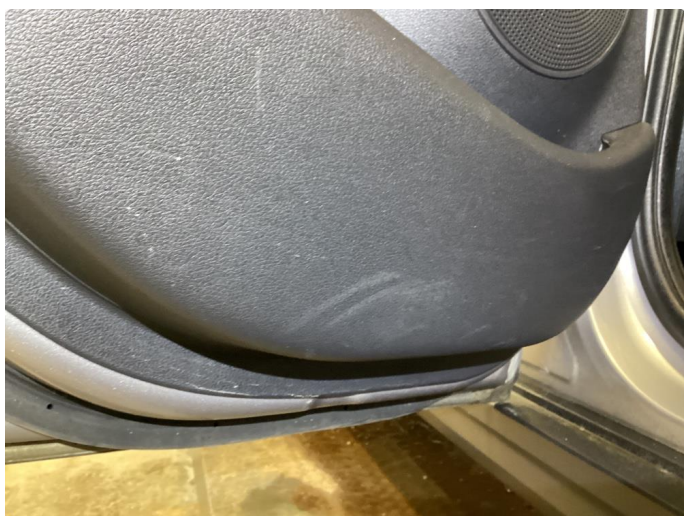
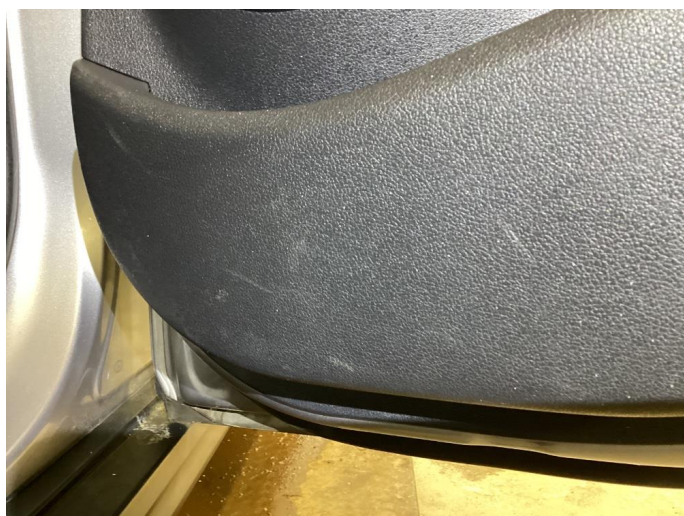
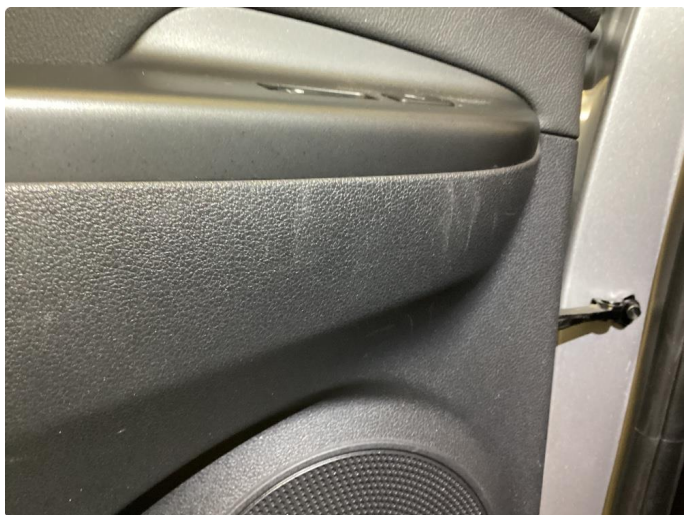
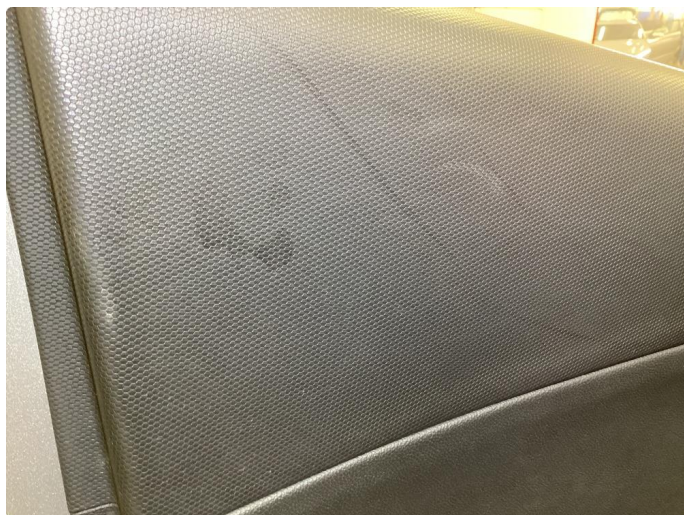
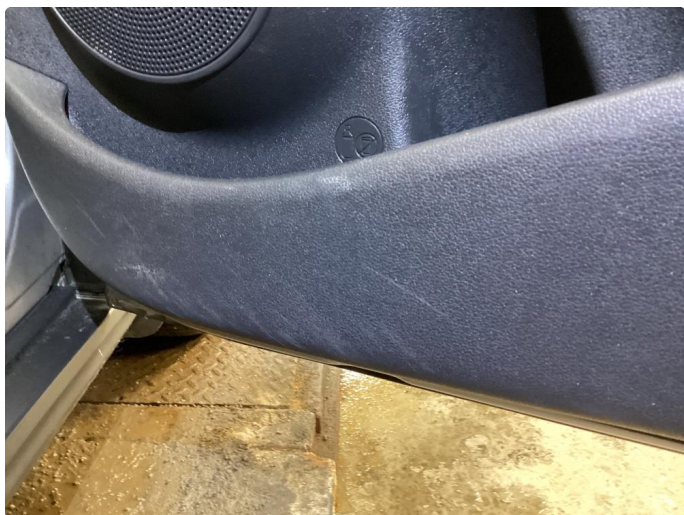
| Punkt | Beskrivelse | Plassering |
|---|---|---|
| 2.2 Dørtrekk | slitt/ripe(r) | begge foran - begge bak |

2.2 Slitt/ripe(r)

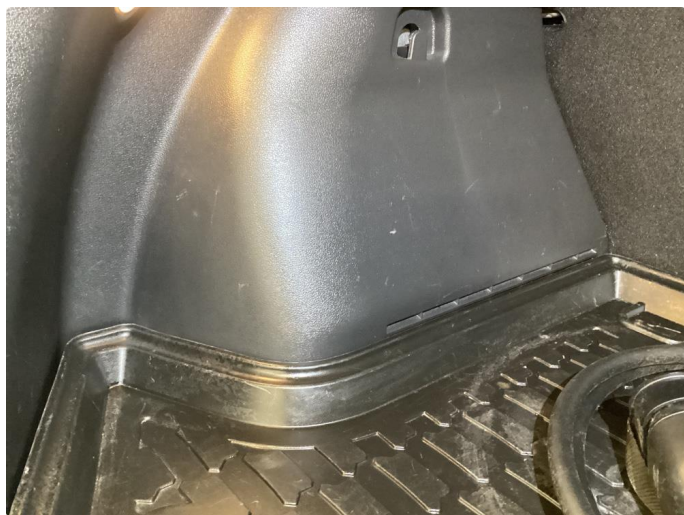
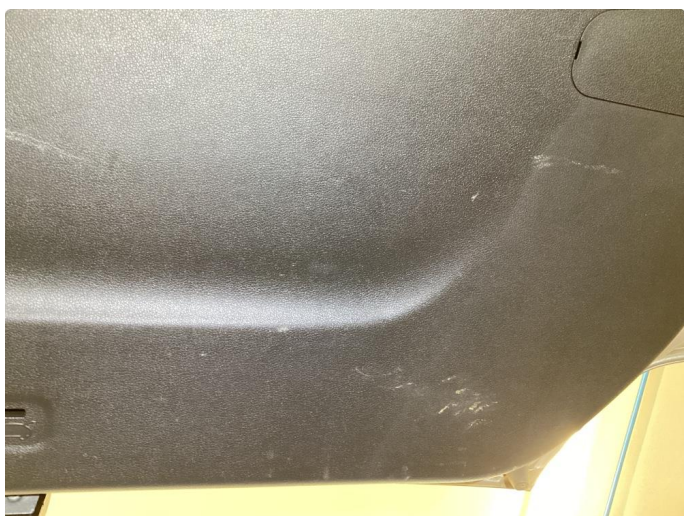
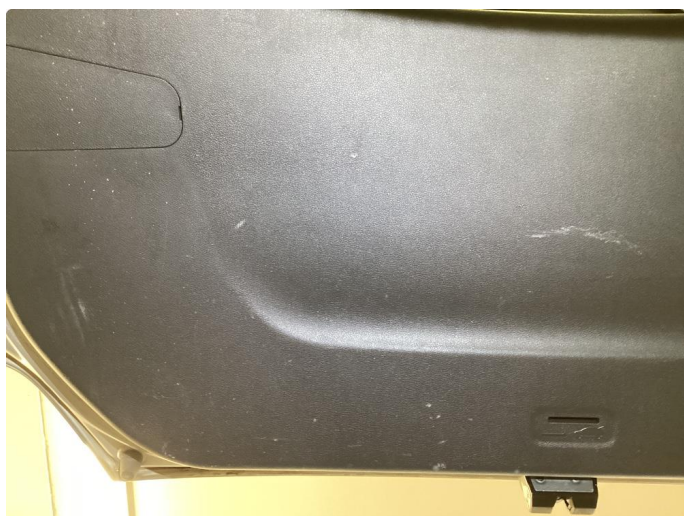
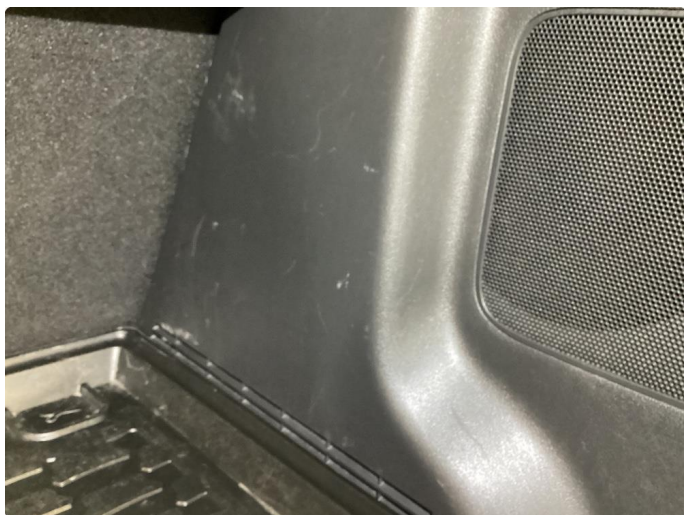
| Punkt | Beskrivelse | Plassering |
|---|---|---|
| 2.3 Teppet/bekledning | bakluketrekk ripe(r) | |

2.3 Bakluketrekke ripe(r)
