# NAF Bruktbiltest

**Testdato**  
16.01.2026

| Bilmerke | Suzuki | Motorstørrelse | 1586 cm <sup>3</sup> |
| Modell | SX4 S-Cross | Motoreffekt | 88 kW |

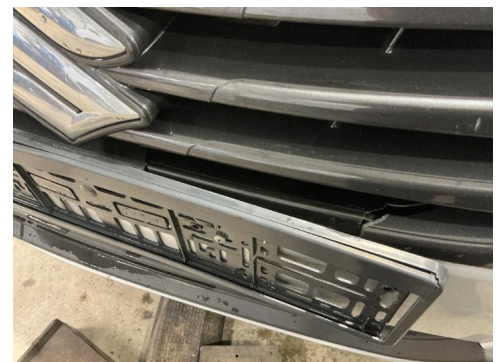
24. Grill

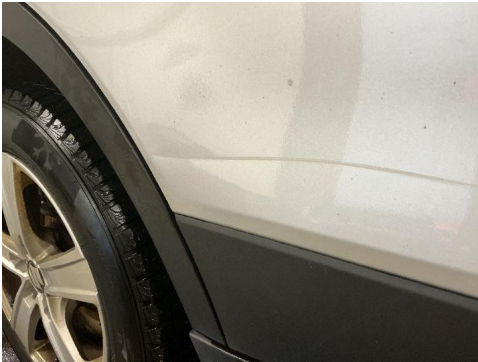
| Ref.Id | Repareres | Resultat | Beskrivelse |
|---|---|---|---|
| 86.5 | | Bulk (er): | Høyre bakdør |

25. Høyre bakdør

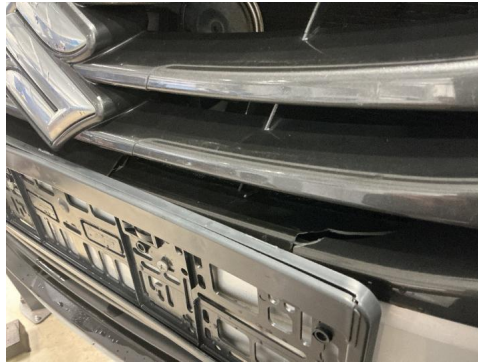
**R** 26. Lakk / karosseri utvendig

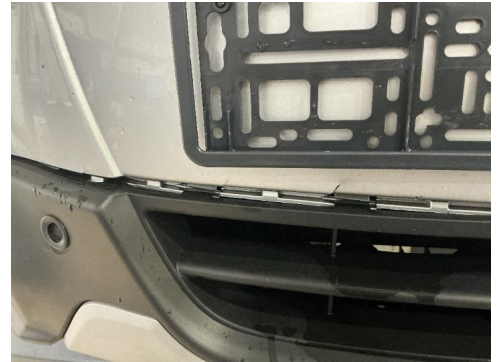
**R** 27. Lakk / karosseri utvendig

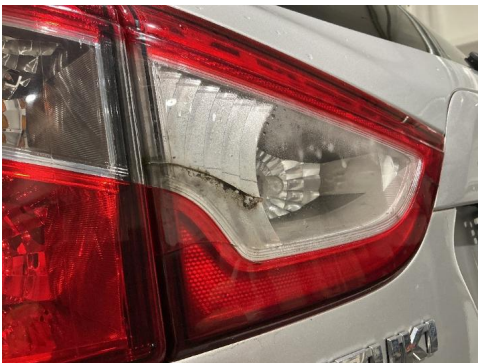
| Ref.Id | Repareres | Resultat | Beskrivelse |
|---|---|---|---|
| 17.5 | Lys | Skadet lyktelass: | Venstre baklys |

28. Lys

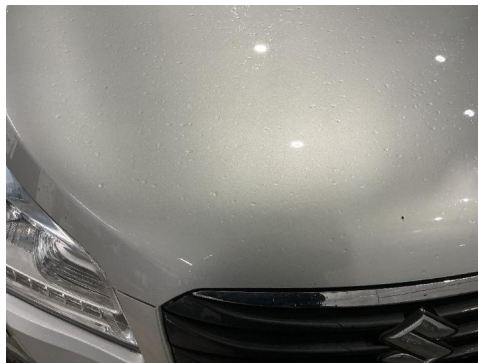
| Ref.Id | Repareres | Resultat | Beskrivelse |
|---|---|---|---|
| 86.13 | | Steinsprut/lakksår | Panser, Tak |

**R** 29. Panser

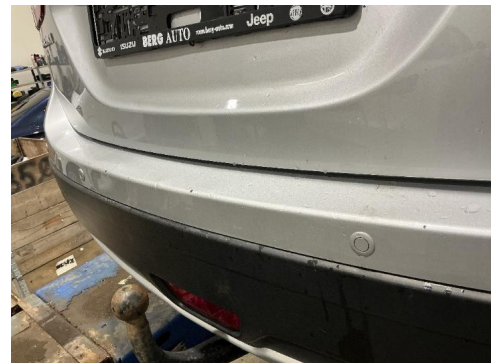
| Ref.Id | Repareres | Resultat | Beskrivelse |
|---|---|---|---|
| 86.2 | | Lakkriper: | Høyre fordør, Høyre bakdør, Støtfanger bak |

**R** 30. Støtfanger bak

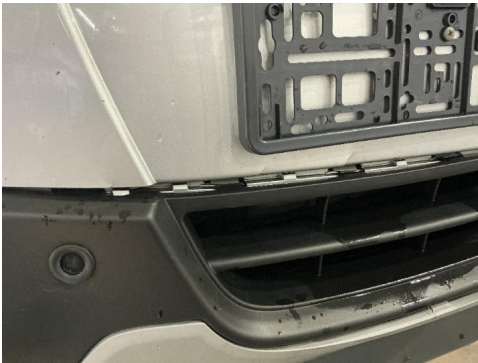
31. Støtfanger foran

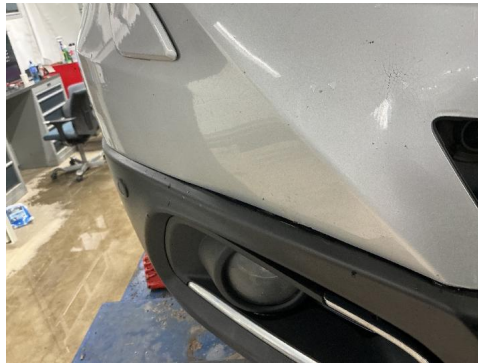
**R** 32. Støtfanger foran

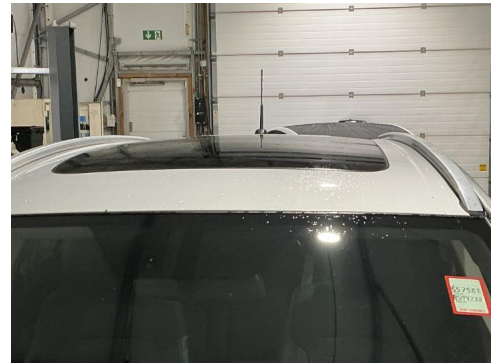
**R** 33. Tak
