**VOLKSWAGEN GOLF GTI 246 HK AUTOMAT  
FORHJULSDRIFT**

TESTDATO: 23.02.2026

NBF Tilstandsrapport er utarbeidet av Norges Bilbransjeforbund og Forbrukerrådet.

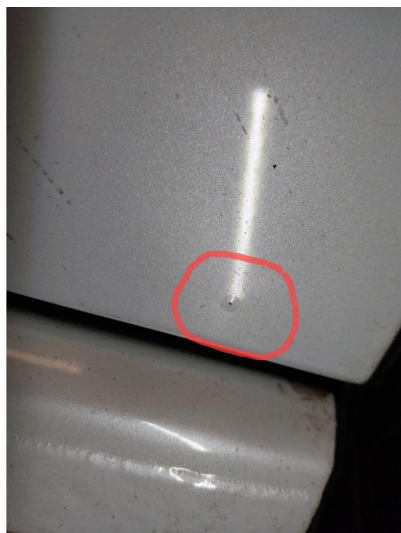
| Punkt | Beskrivelse | Plassering |
|---|---|---|
| 1.1 Skjermer | steinsprut | nede - høyre foran |

1.1 Steinsprut

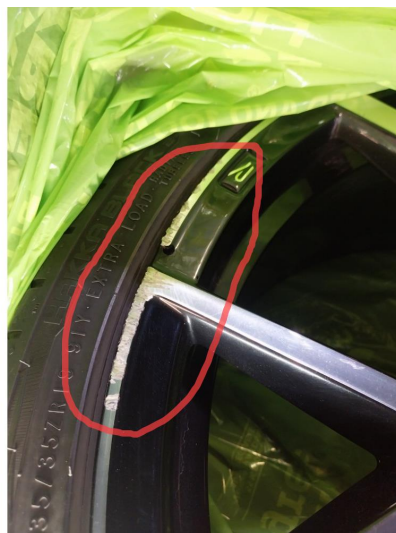
| Punkt | Beskrivelse | Plassering |
|---|---|---|
| 1.2 Dekk/Felger | kantkjørt felg | |

1.2 Kantkjørt felg

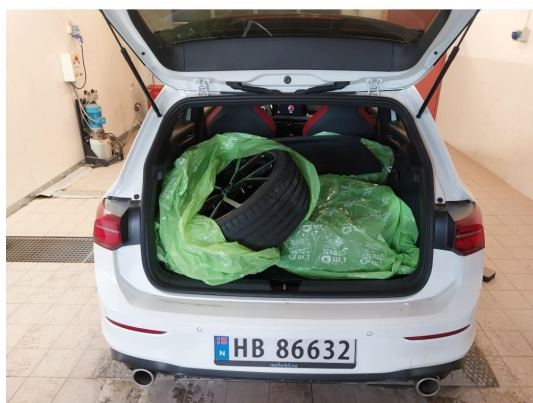
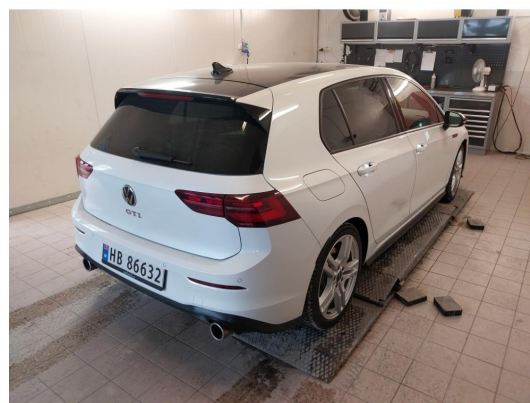
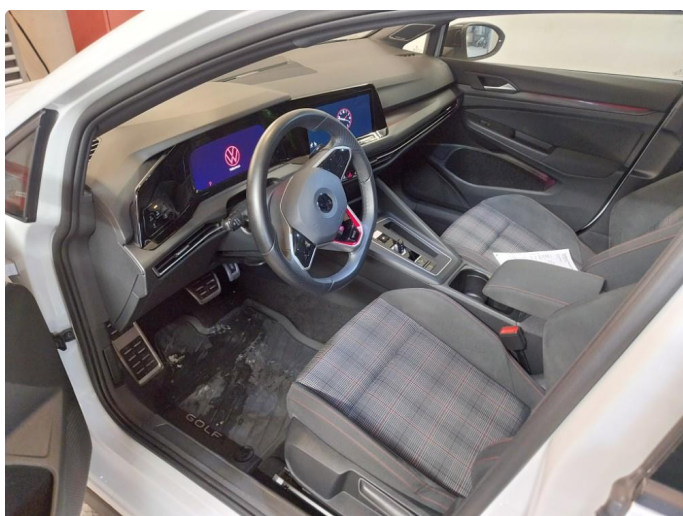
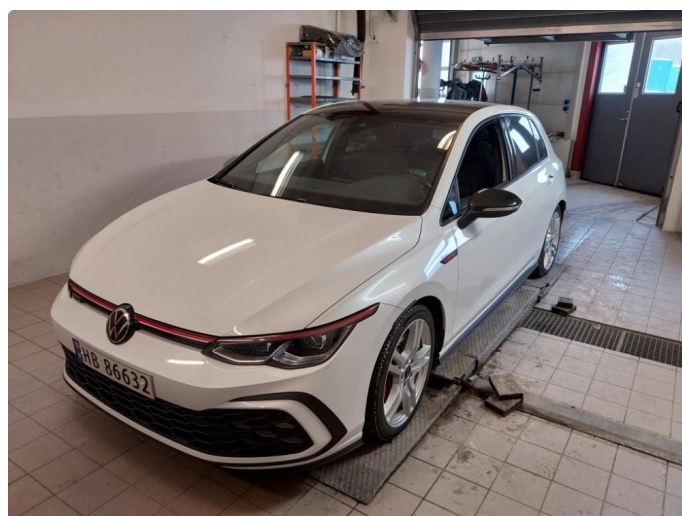
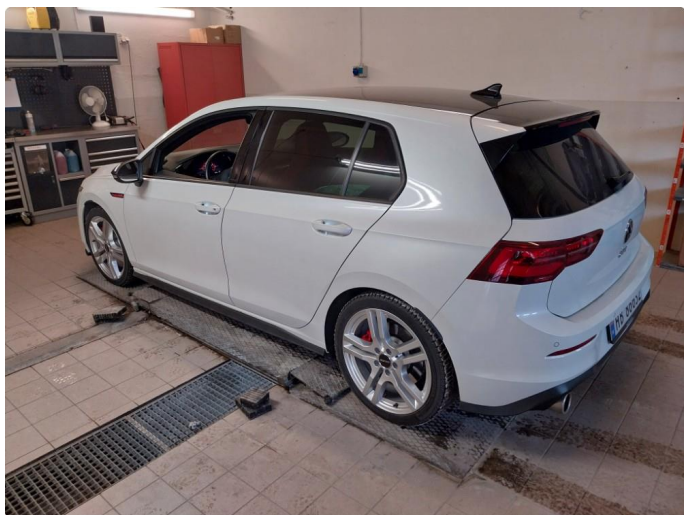
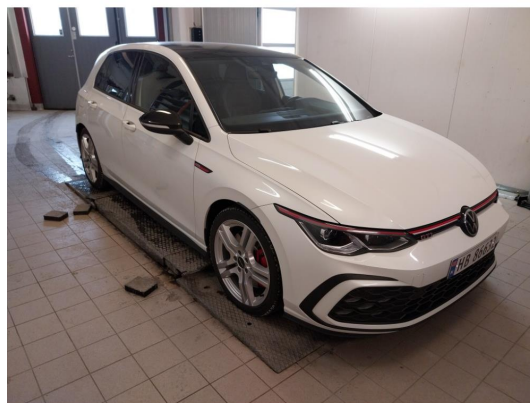
| Punkt | Beskrivelse | Plassering |
|---|---|---|
| 2.1 Opplysninger | Div steinsprut og lakkriper finnes. | |

2.1 Div steinsprut og lakkriper finnes.
