# NAF Bruktbiltest

**Testdato**  
20.02.2026

| Modell | EQC 400 4MATIC | Motoreffekt | 300 kW |
| Registreringsnr. | EH20079 | Drivstofftype | Elektrisk |

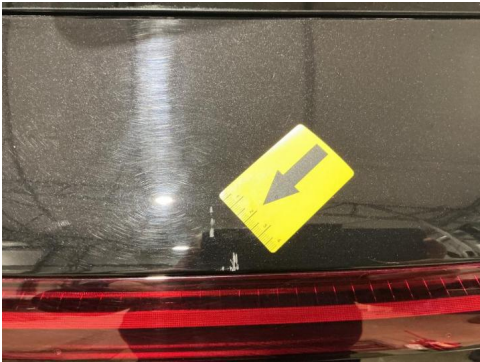
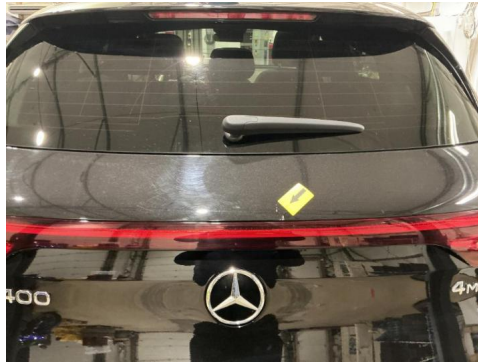
| Ref.Id | Repareres | Resultat | Beskrivelse |
|---|---|---|---|
| 86.3 | Lakk / karosseri utvendig | Lakkriper: | Støtfanger foran, Bakluke |

25. Bakluke

R

26. Bakluke

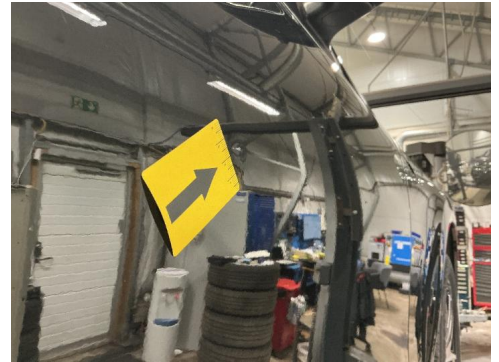
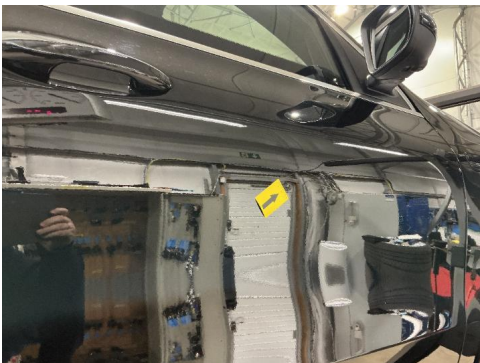
| Ref.Id | Repareres | Resultat | Beskrivelse |
|---|---|---|---|
| 86.6 | | Bulk (er): | Høyre fordør |

27. Høyre fordør

R

28. Høyre fordør

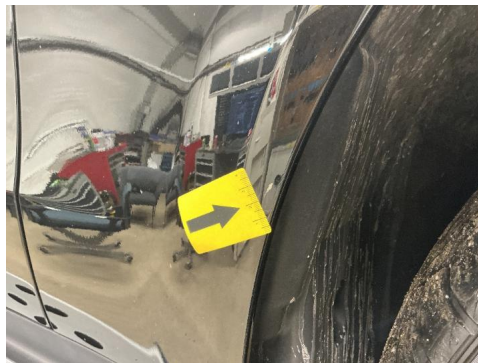
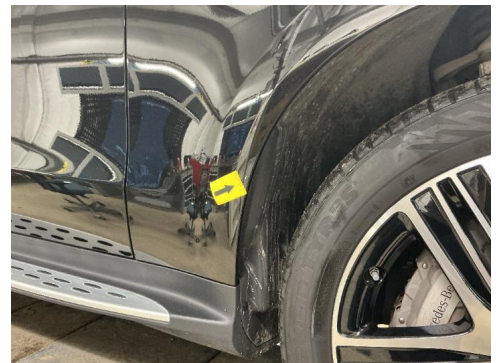
| Ref.Id | Repareres | Resultat | Beskrivelse |
|---|---|---|---|
| 86.14 | | Steinsprut/lakksår | Høyre forskjerm, Panser |

29. Høyre forskjerm

30. Høyre forskjerm

R

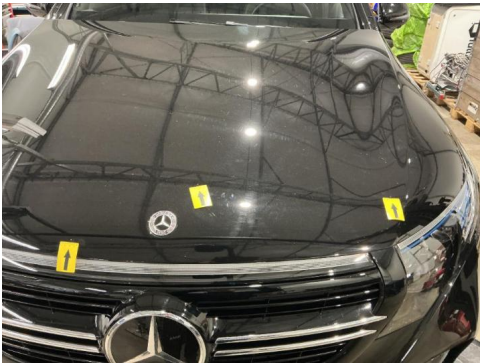
31. Panser

R

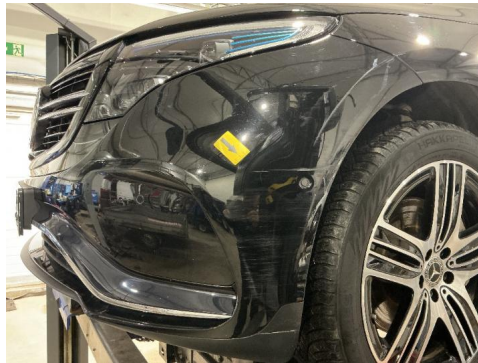
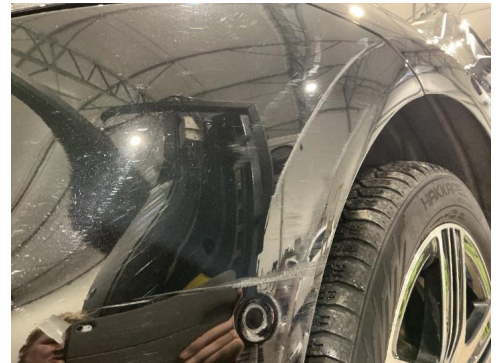
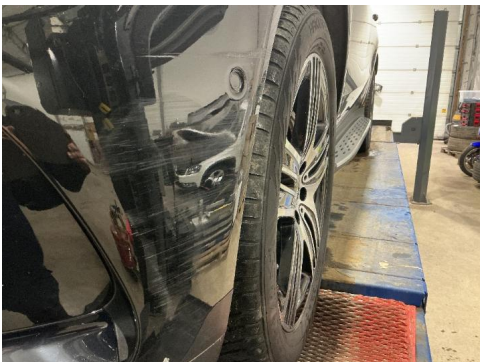
32. Støtfanger foran

33. Støtfanger foran

R

34. Støtfanger foran
