# NAF Bruktbiltest

**Testdato**  
23.02.2026

| Bilmerke | Volkswagen | Motorstørrelse | 1598 cm <sup>3</sup> |
| Registreringsnr. | BR94206 | Drivstofftype | Diesel |

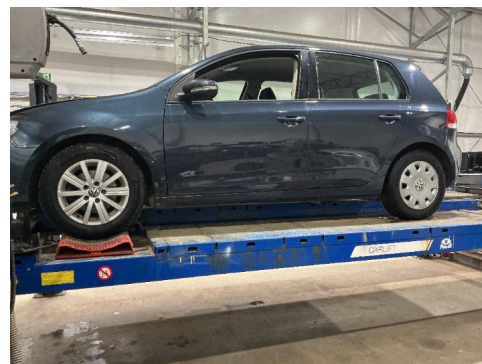
24. Folg.

| Ref.Id | Repareres | Resultat | Beskrivelse |
|---|---|---|---|
| 76.8 | Felg. | * Forskjellige felger foran og bak.<br>Alu foran og stål bak | |

| Ref.Id | Opplysning | Resultat | Beskrivelse |
|---|---|---|---|
| 76.11 | Felg. | Riper/slitasje på felg | Venstre foran |

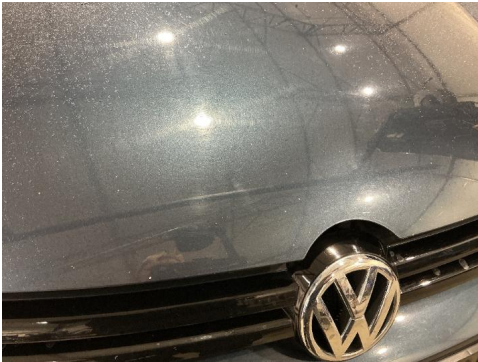
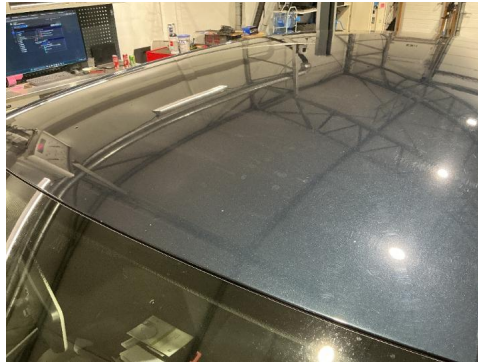
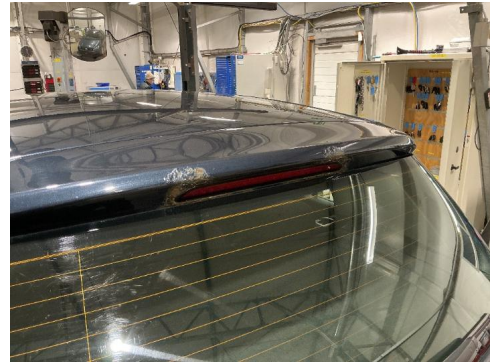
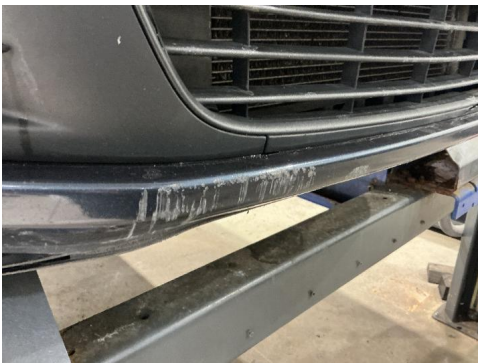
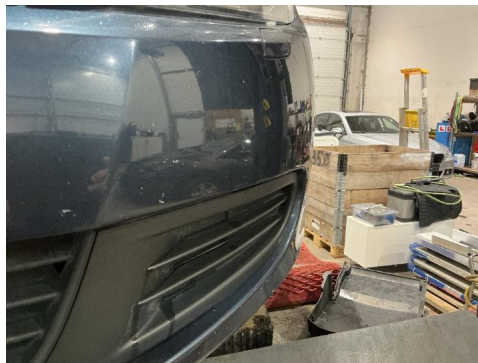
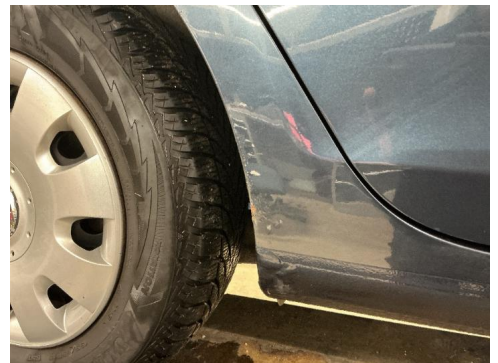
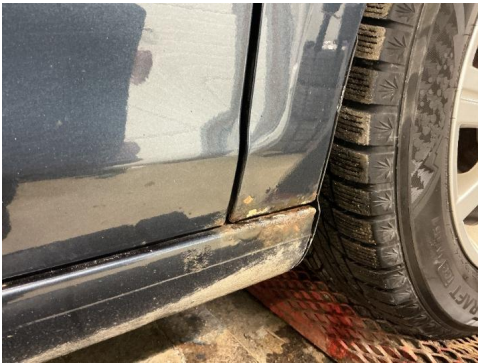
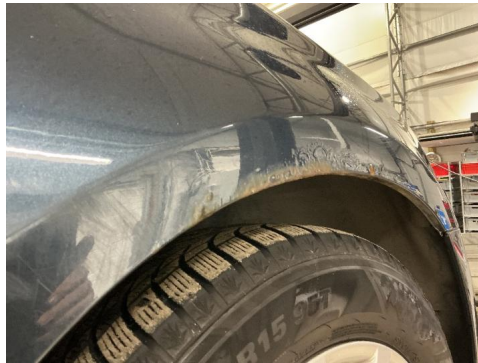
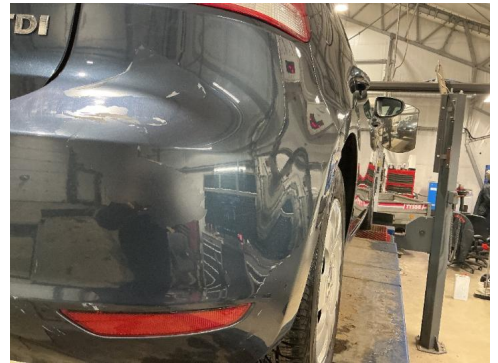
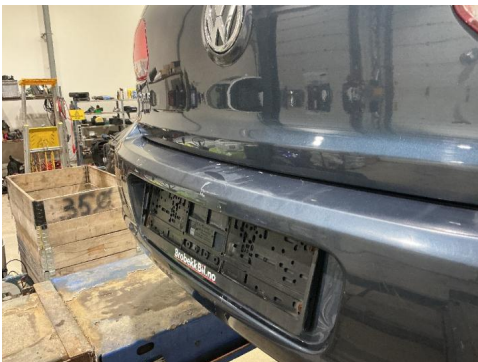
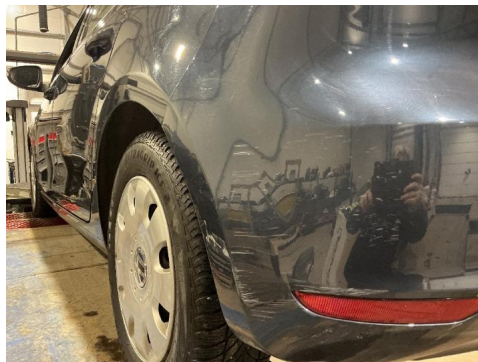
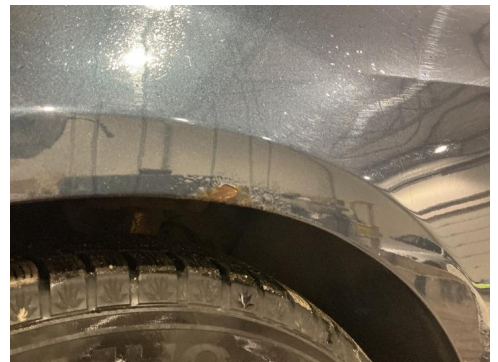
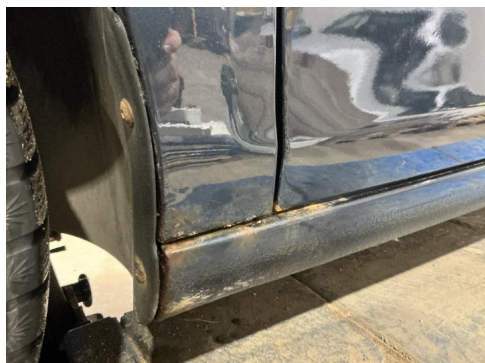
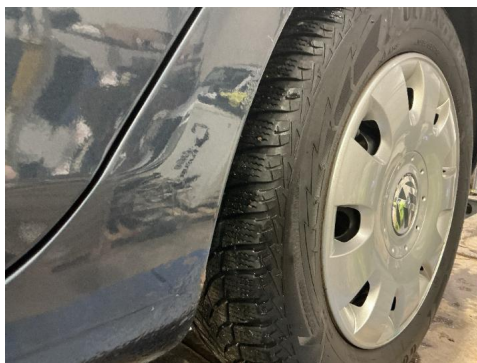
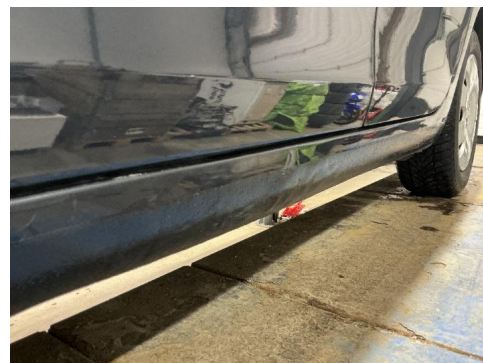
| Ref.Id | Repareres | Resultat | Beskrivelse |
|---|---|---|---|
| 50.2 | Lakk / karosseri utvendig. | Lakkriper: | Støtfanger bak, Støtfanger foran |
| 50.3 | | Steinsprut/lakksår | Støtfanger foran, Panzer, Tak |
| 50.4 | | Rustangrep: | Venstre forskjerm, Høyre forskjerm, Bakluke, Venstre fordør, Venstre bakskjerm, Høyre bakskjerm, Venstre sidekanal, Høyre sidekanal |
| 50.5 | | Lakkslipp/flassing | Støtfanger bak |

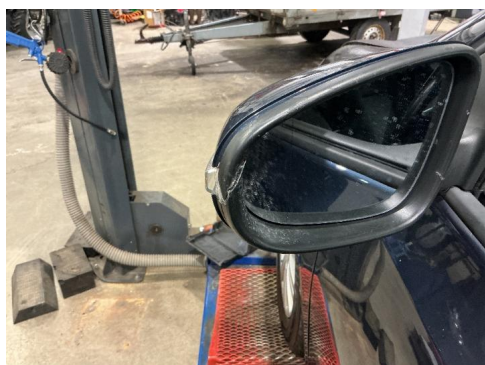
40. Utvendig speil.

| Ref.Id | Repareres | Resultat | Beskrivelse |
|---|---|---|---|
| 15.1 | Utvendig speil. | Skade på speilramme / -hus | Venstre side |

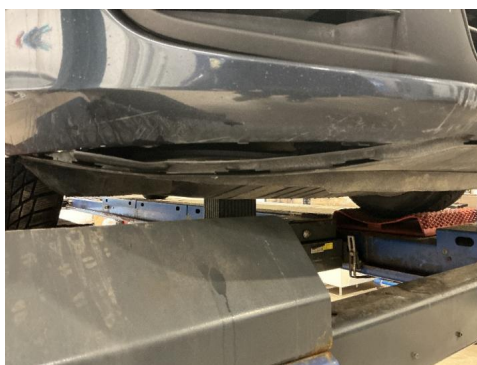
41. Vognbunn/understell.

| Ref.Id | Repareres | Resultat | Beskrivelse |
|---|---|---|---|
| 51.1 | Vognbunn/understell. | Skadet/løst plastdeksel: | Foran |
