VOLKSWAGEN TRANSPORTER 150 HK AUTOMAT 4X4

TESTDATO: 23.02.2026

AY45861

CHASSISNR: WV1ZZZ7H0PX011438

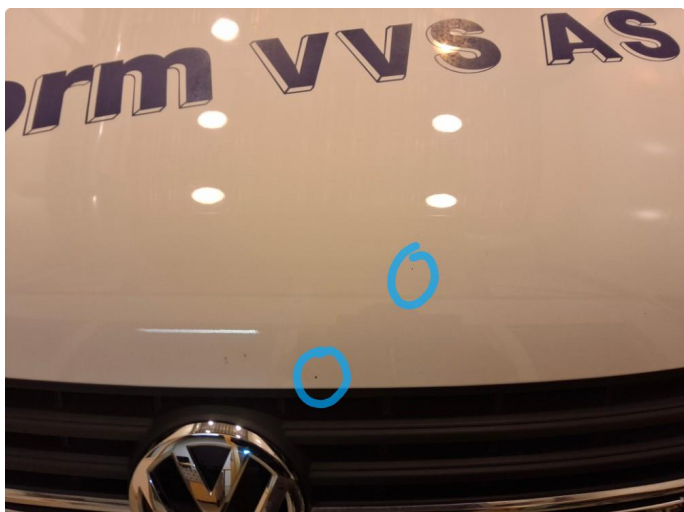
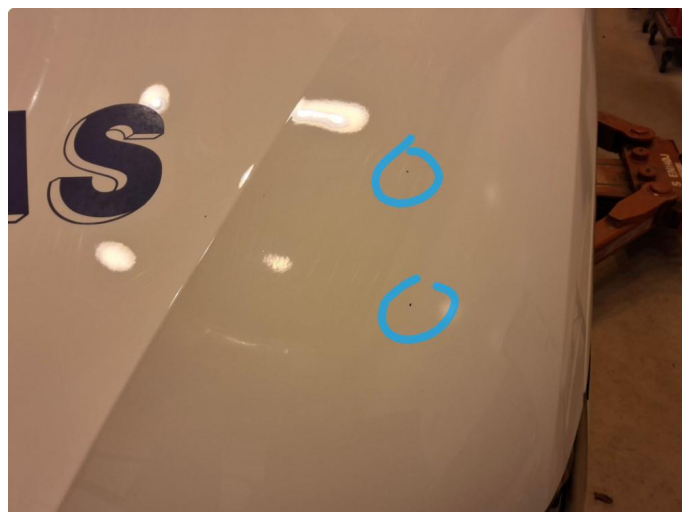
| Punkt | Beskrivelse | Plassering |
|---|---|---|
| 1.1 Panser | steinsprut | |

1.1 Steinsprut

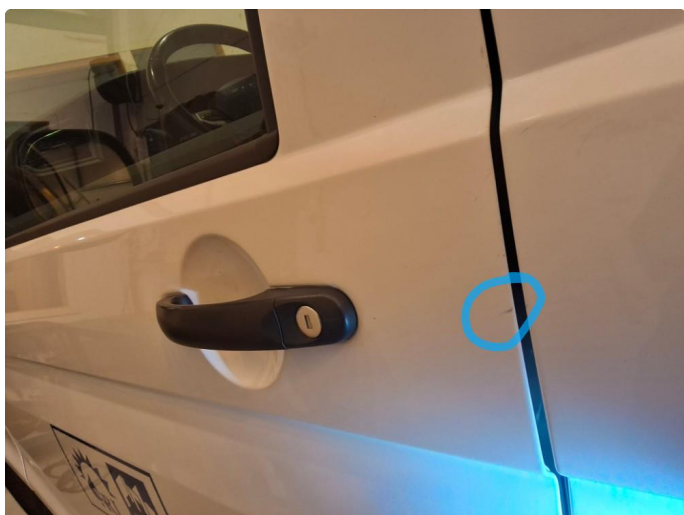
| Punkt | Beskrivelse | Plassering |
|---|---|---|
| 1.2 Dører | ripe ned til grunning | venstre foran |

1.2 Ripe ned til grunning

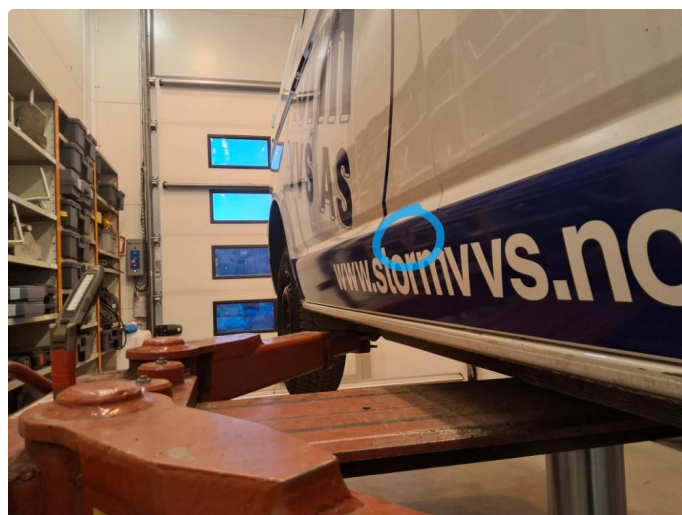
| Punkt | Beskrivelse | Plassering |
|---|---|---|
| 1.3 Dører | p-bulk | høyre bak |

1.3 P-bulk

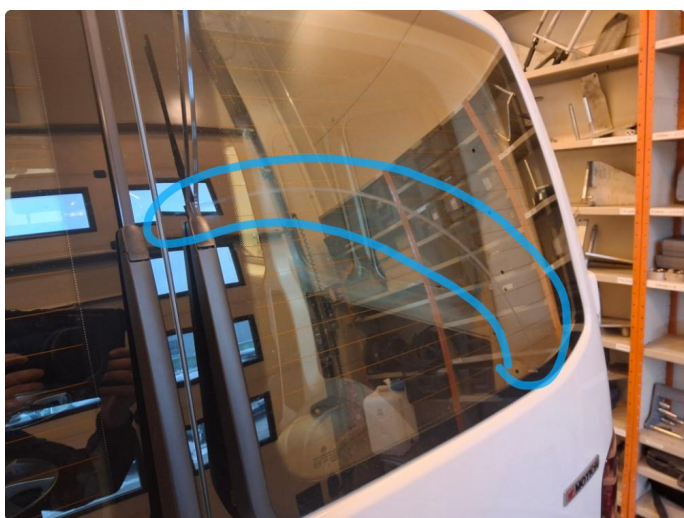
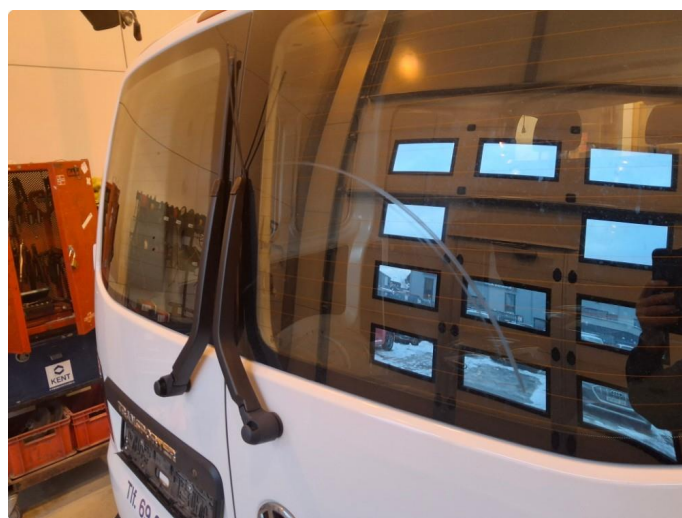
| Punkt | Beskrivelse | Plassering |
|---|---|---|
| 1.4 Vinduer | riper | høyre - bak |

1.4 Riper

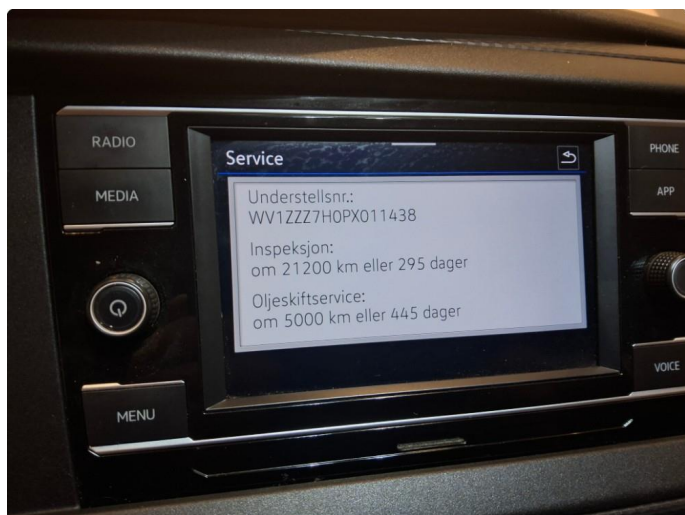
| Punkt | Beskrivelse | Plassering |
|---|---|---|
| 2.1 Service | øvrige feil | |

2.1 Øvrige feil

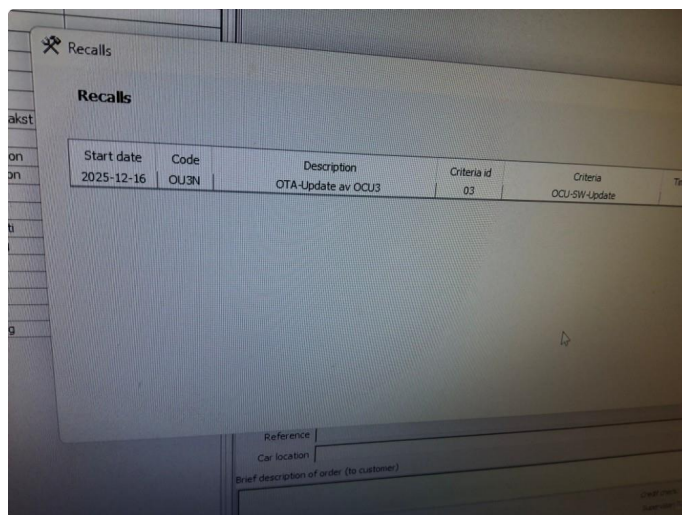
| Punkt | Beskrivelse | Plassering |
|---|---|---|
| 3.1 Annet | øvrige feil | |

3.1 Øvrige feil
