**OPEL MOKKA 152 HK AUTOMAT 4X4**
**TESTDATO: 11.02.2026**
**KODE: 1946431**

**NF81898**

NBF Tilstandsrapport er utarbeidet av Norges Bilbransjeforbund og Forbrukerrådet.

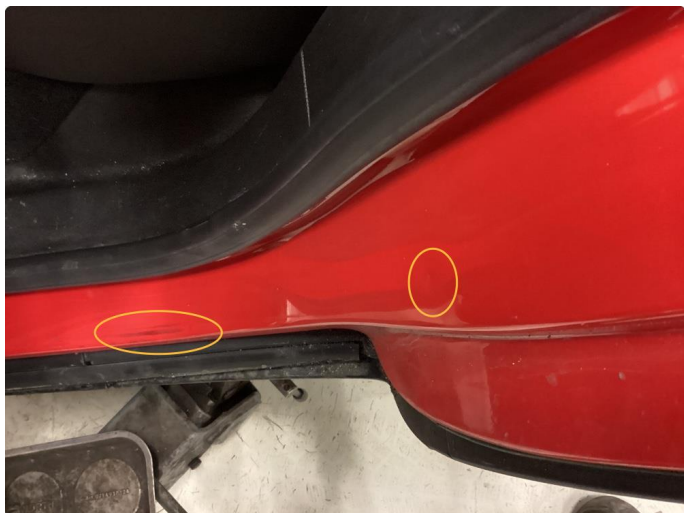
| Punkt | Beskrivelse | Plassering |
|---|---|---|
| 1.1 Døråpning | bulk | venstre bak |

1.1 Bulk

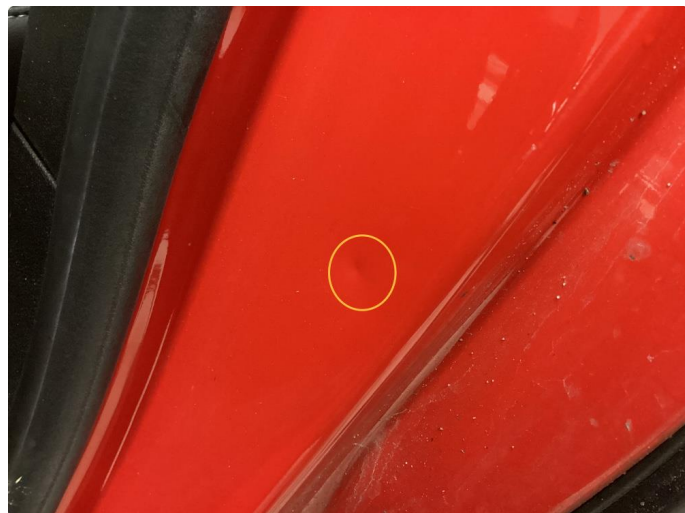
1.1 Bulk
