# NAF Bruktbiltest

**Testdato**  
23.02.2026

| Modell | LEAF 40kWh | Motoreffekt | 110 kW |
| Registreringsnr. | EK83067 | Drivstofftype | Elektrisk |

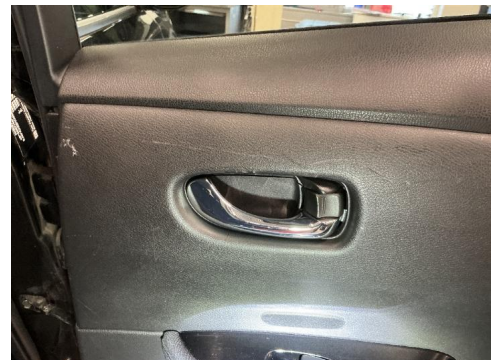
51. Dørtrekk.

| Ref.Id | Opplysning | Resultat | Beskrivelse |
|---|---|---|---|
| 51.8 | Dørtrekk. | Liten skade i dørtrekk: | Høyre bakdør |

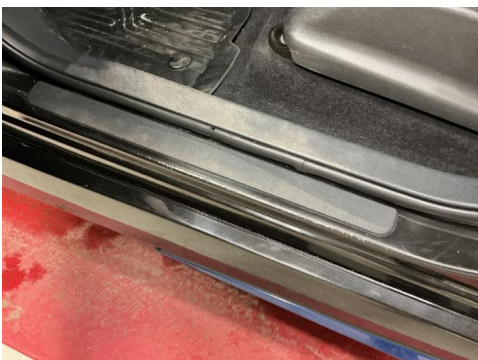
52. Døråpning.

| Ref.Id | Opplysning | Resultat | Beskrivelse |
|---|---|---|---|
| 50.6 | Døråpning. | Diverse lakkriper/bruksslitasje | |

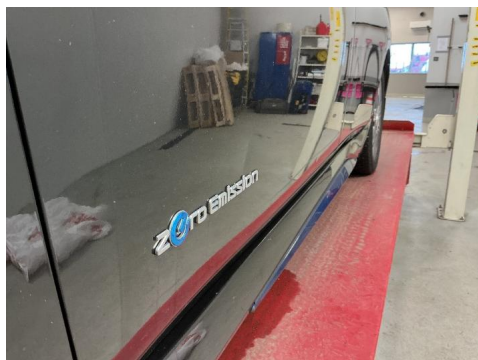
53. Lakk / karosseri utvendig.

| Ref.Id | Opplysning | Resultat | Beskrivelse |
|---|---|---|---|
| 62.19 | Lakk / karosseri utvendig. | Diverse småbulker/lakkriper | |
| 62.20 | | Diverse steinsprut/lakksår | |
| 62.24 | | Bulk(er) | Venstre fordør, Se bilde |
| 62.26 | | Små lakkblærer: | |

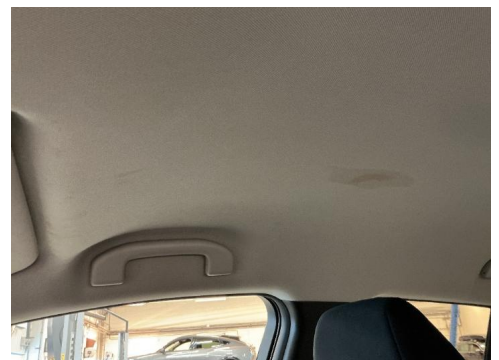
0 54. Taktrekk.

| Ref.Id | Opplysning | Resultat | Beskrivelse |
|---|---|---|---|
| 20.7 | Takttrekk. | Skittent takttrekk | |

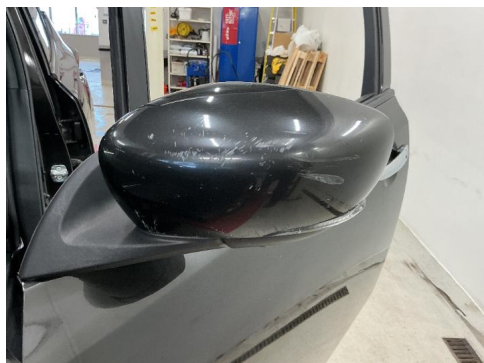
55. Utvendig speil.

| Ref.Id | Opplysning | Resultat | Beskrivelse |
|---|---|---|---|
| 17.8 | Utvendig speil. | Ripe i speilhus: | |
| 17.9 | | * Treg innfelling av venstre sidespeil | |
