# NAF Bruktbiltest

**Testdato**  
19.02.2026

| Modell | 520D | Motoreffekt | 120 kW |
| Registreringsnr. | CF58821 | Drivstofftype | Diesel |

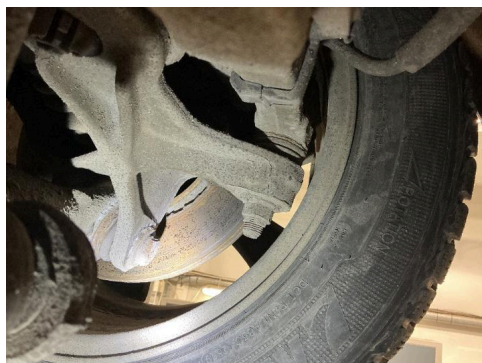
37. Bremseskiver innvendig.

| Ref.Id | Repareres | Resultat | Beskrivelse |
|---|---|---|---|
| 60.1 | Bremsekiver innvendig. | Rust på bremsekive: | Høyre bak |
| 60.6 | | Bremsekjold er skadet eller mangler: | Høyre bak |

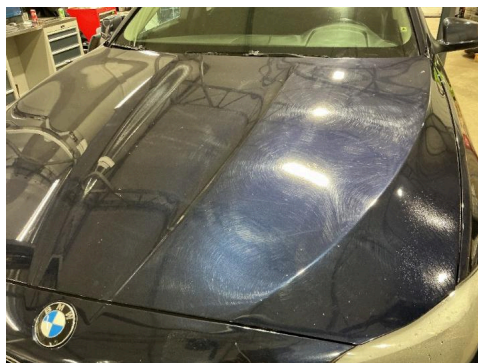
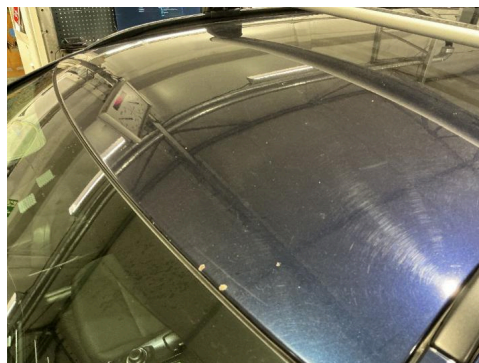
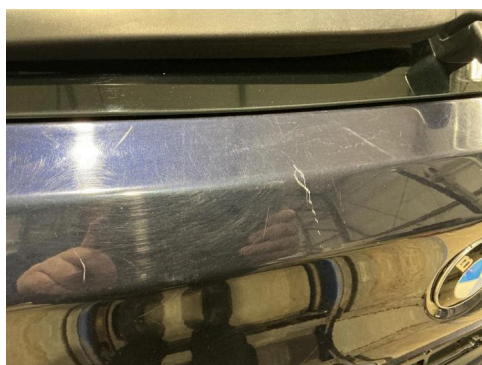
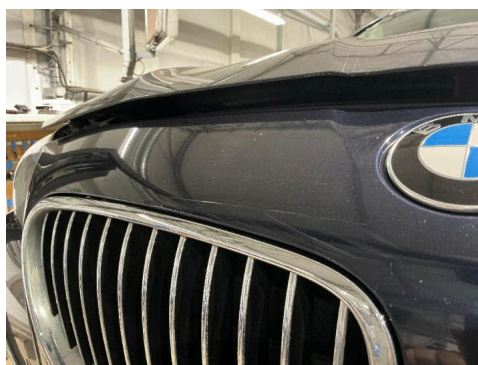
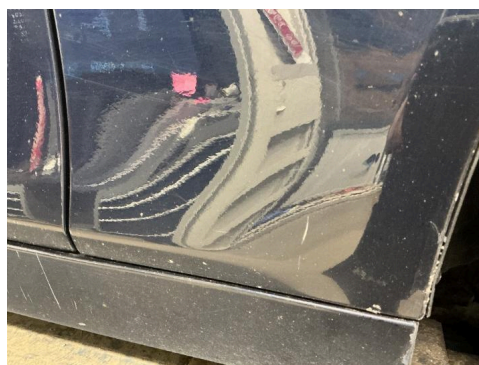
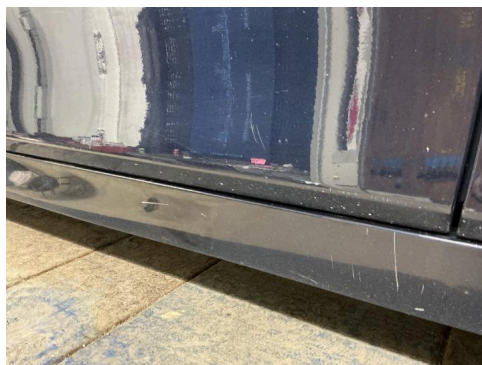
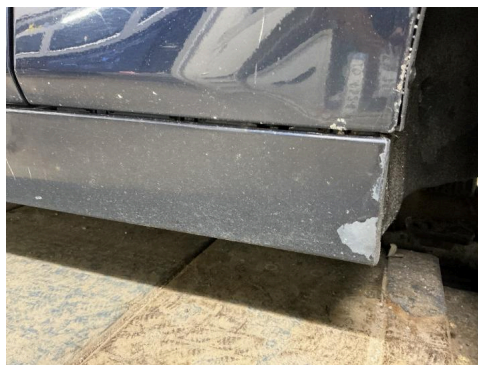
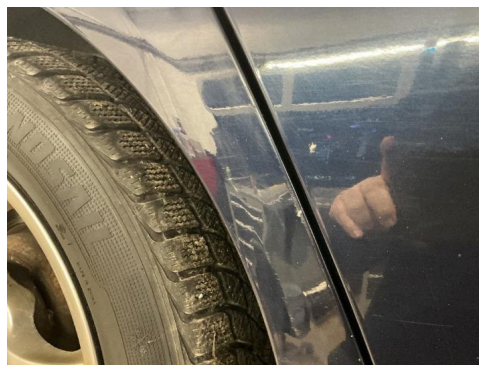
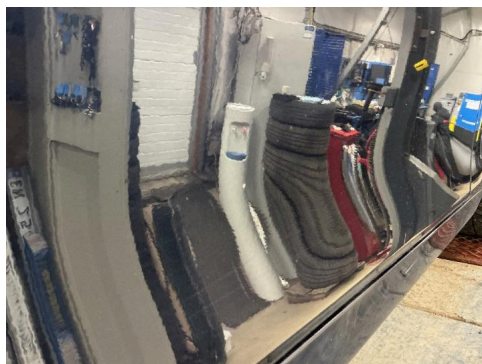
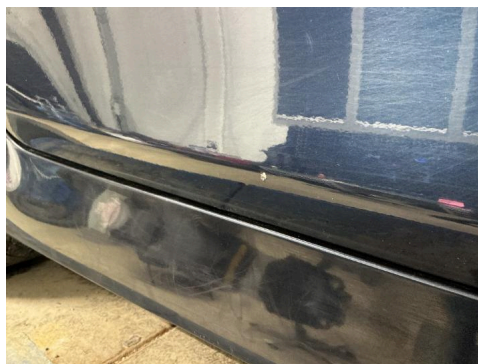
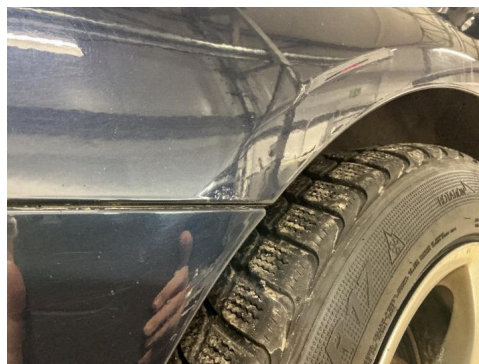
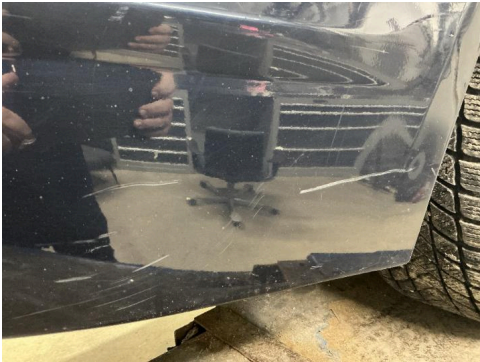
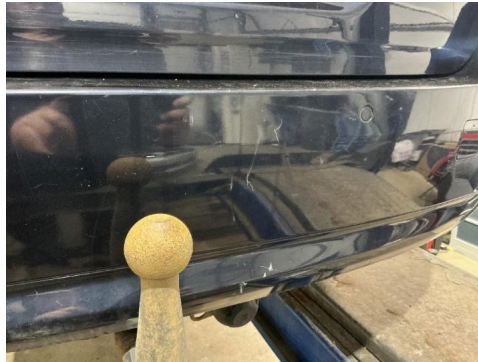
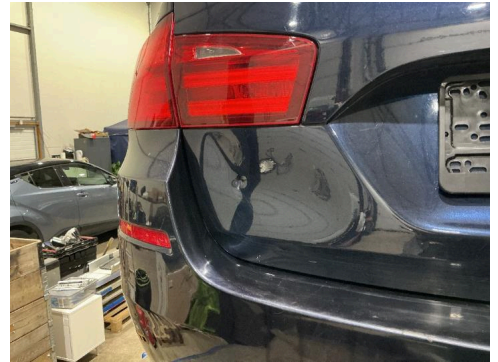
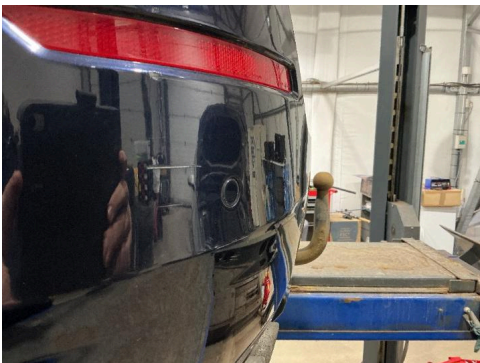
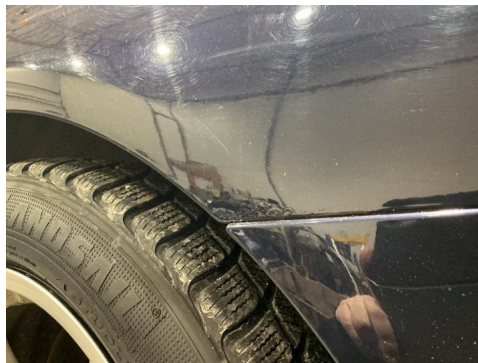
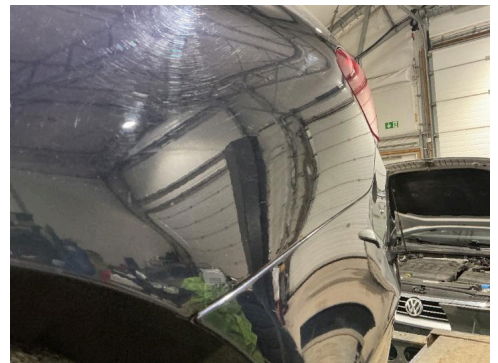
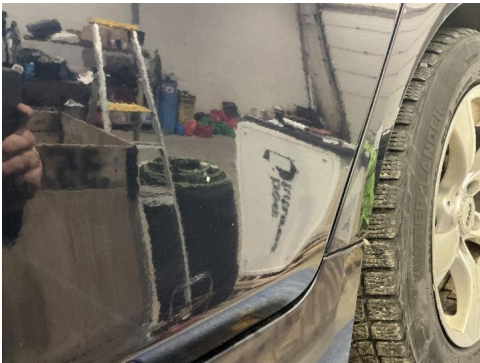
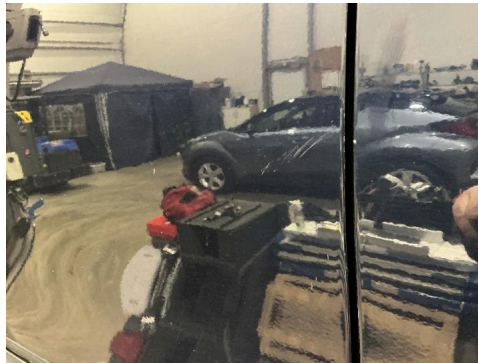
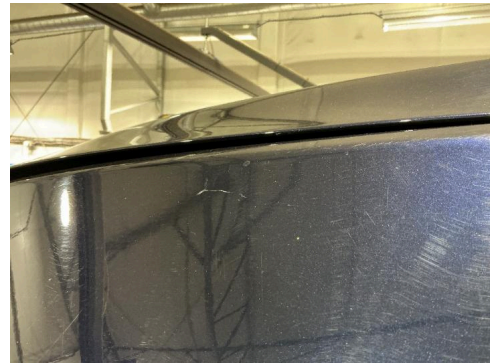
| Ref.Id | Repareres | Resultat | Beskrivelse |
|---|---|---|---|
| 50.2 | Lakk / karosseri utvendig. | Lakkriper: | Venstre forskjerm, Høyre forskjerm, Støtfanger foran, Bakluke, Venstre fordør, Støtfanger bak, Høyre sidekanal, Høyre fordør |
| 50.3 | | Steinsprut/lakksår | Panser, Tak, Høyre fordør, Venstre bakdør, Høyre bakdør, Høyre bakskjerm |
| 50.5 | | Lakkslipp/flassing | Høyre sidekanal |
| 50.6 | | Lakkblærer | Venstre bakskjerm, Høyre bakskjerm |
| 50.8 | | Bulk (er): | Bakluke, Venstre bakskjerm |

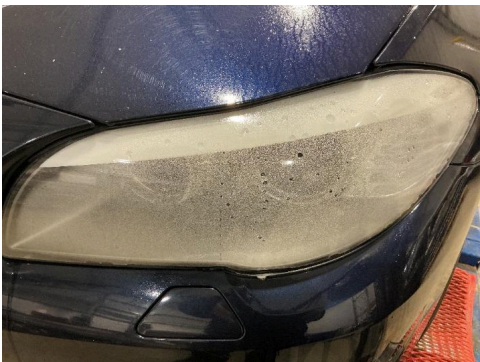
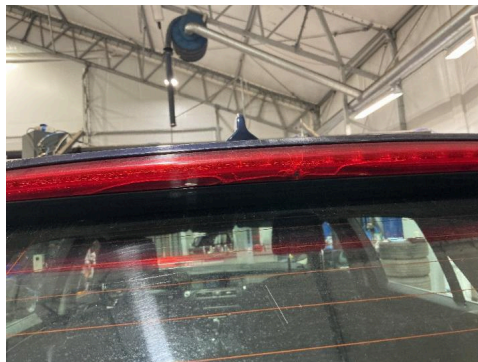
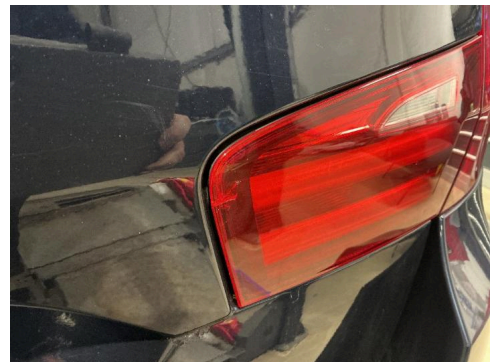
| Ref.Id | Repareres | Resultat | Beskrivelse |
|---|---|---|---|
| 26.1 | Lykter/lys - tilstand. | Skadet lykteglass: | Høyre baklys, Midtre bremselys |
| 26.2 | | Vann/kondens i lykt/lampe: | Venstre nærlys |

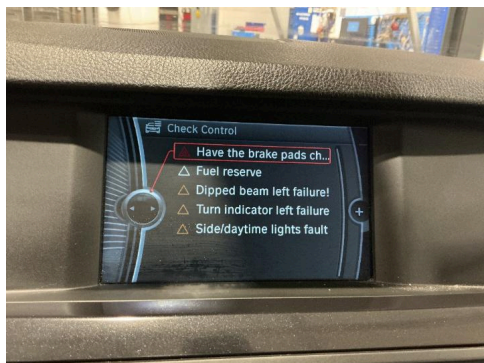
61. Varsellamper/ meldinger.

| Ref.Id | Repareres | Resultat | Beskrivelse |
|---|---|---|---|
| 6.1 | Varsellamper/ meldinger. | Varsellampe lyser, se bilde | |
